Studio Tecnico Associato

Ing. MARCO MAGGI

## DOCUMENTAZIONE FOTOGRAFICA

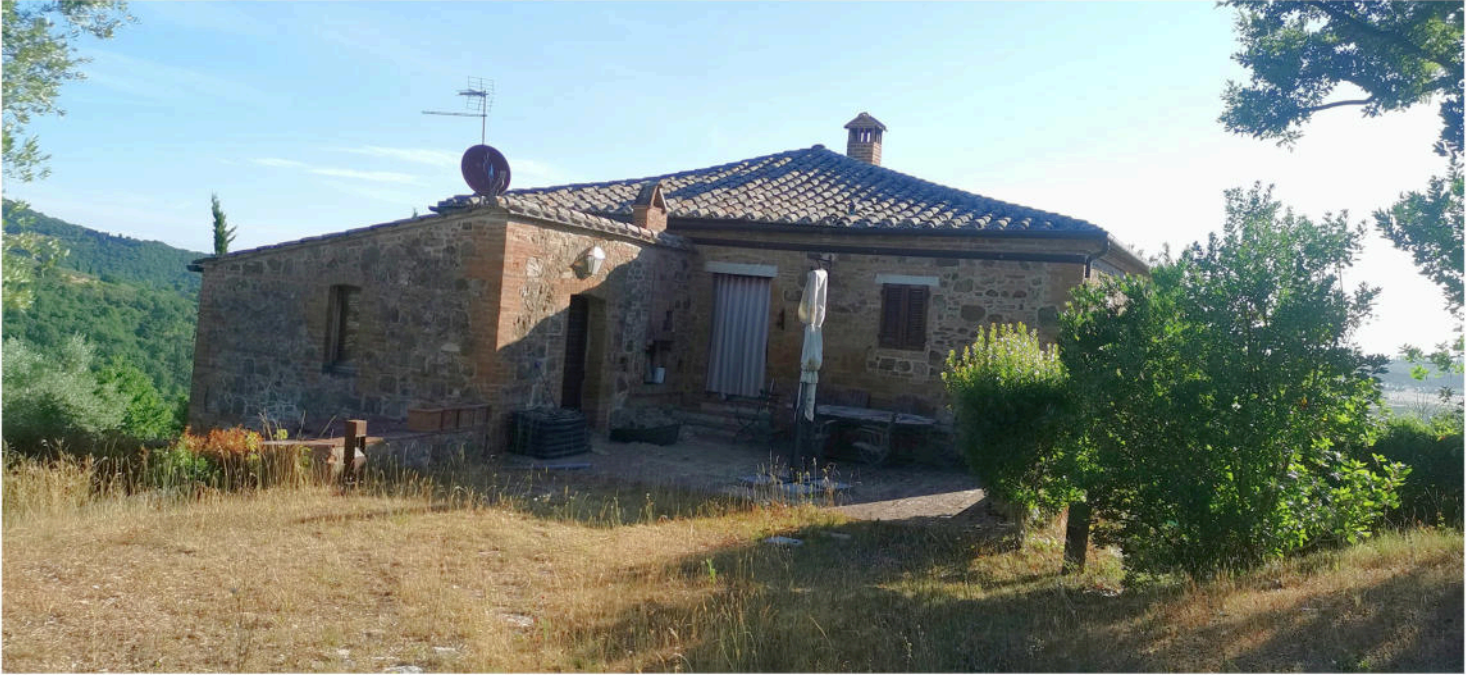
Foto 1 - Prospetto OVEST ingresso a fabbricato principale e corpo minore 1

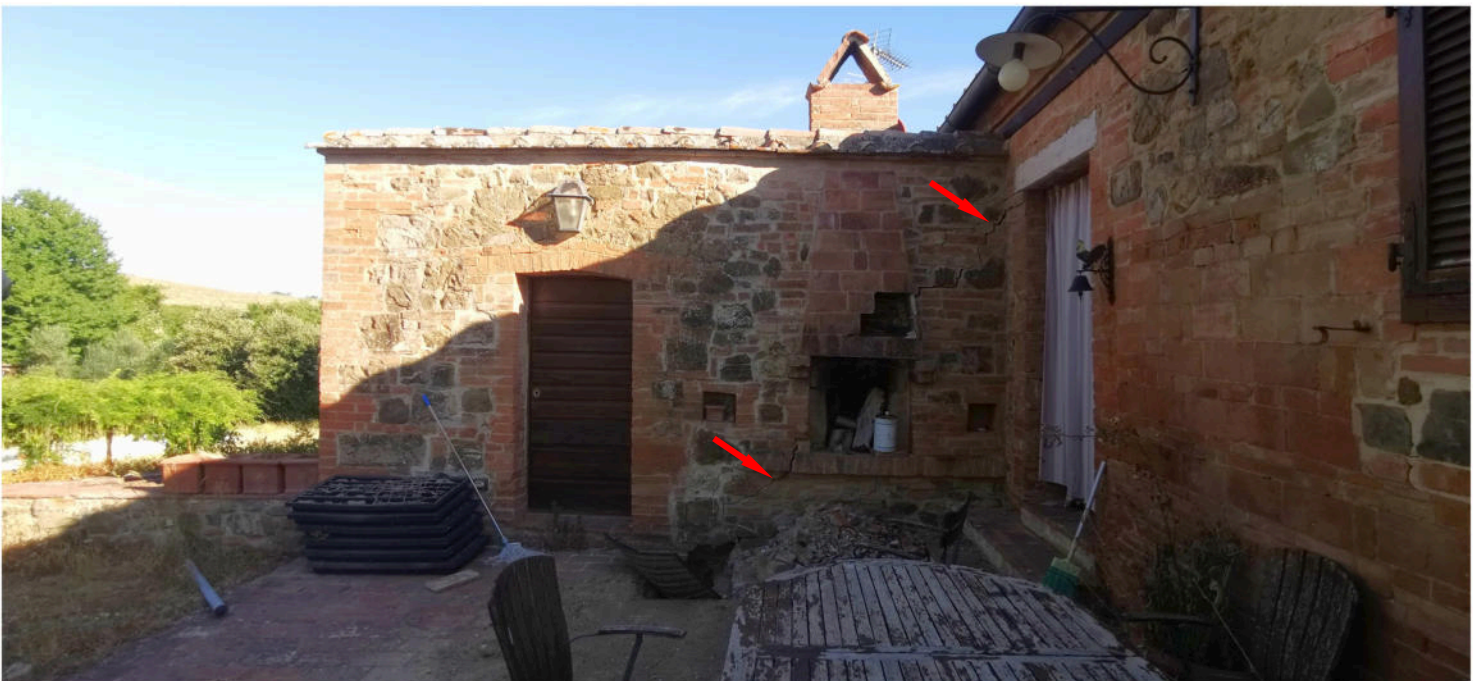
Foto 2 - Ingresso corpo minore 1 con evidenziazione delle lesioni

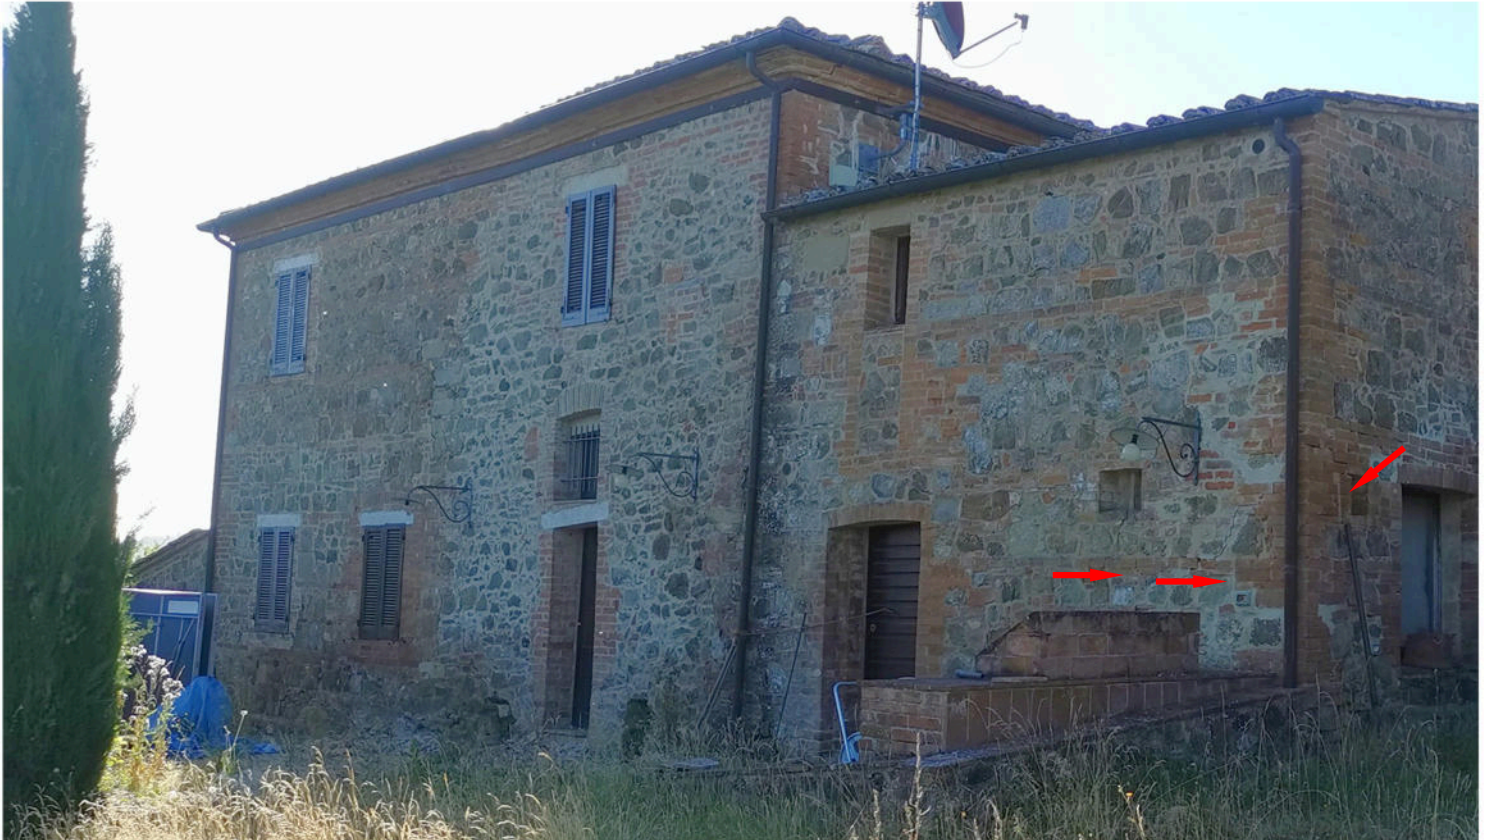
Foto 3 - Prospetto NORD vista fabbricato principale e corpo minore 1 con evidenziazione delle lesioni

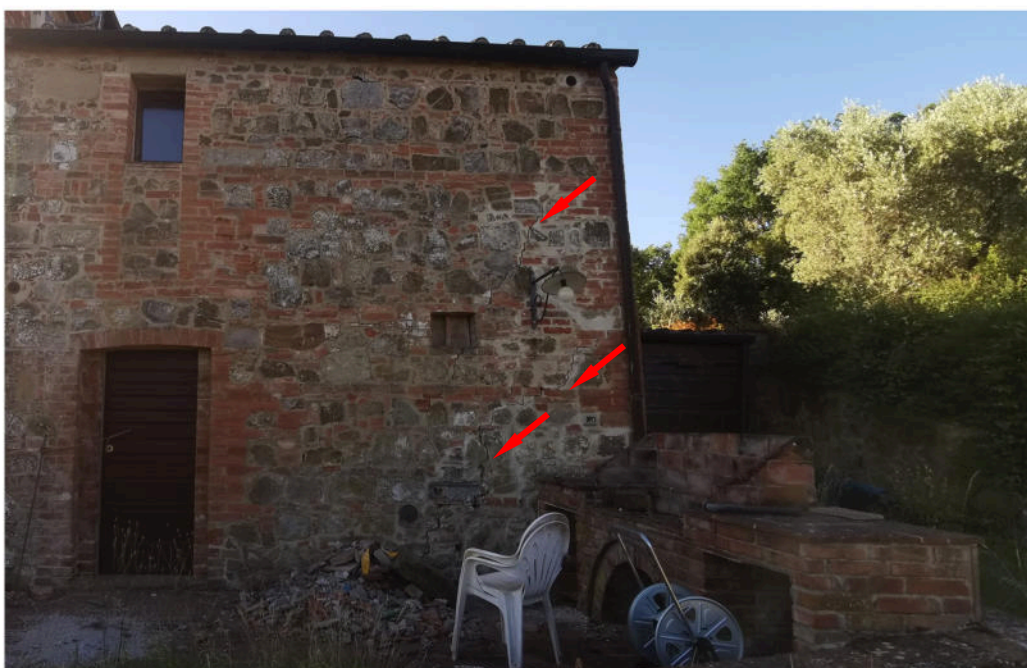
Foto 4 - Prospetto NORD vista corpo minore con evidenziazione delle lesioni

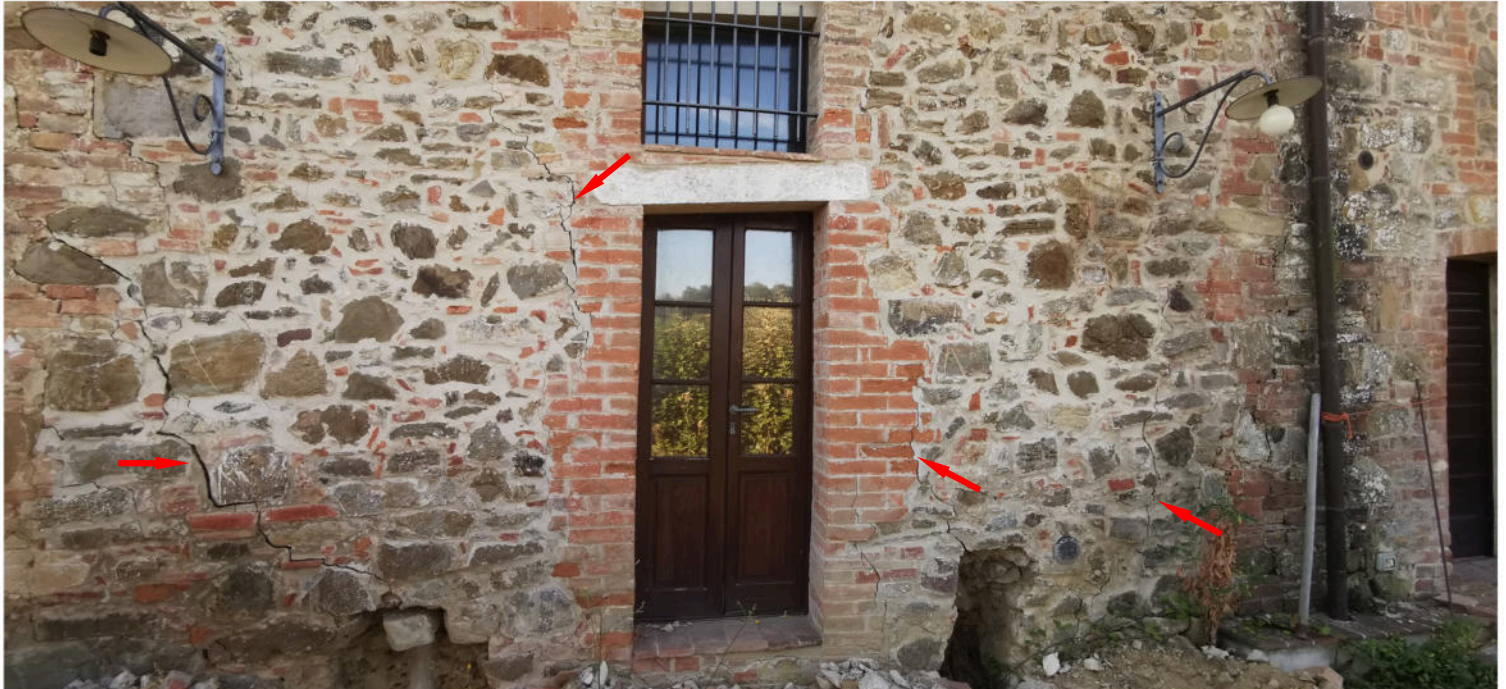
Foto 5 - Prospetto NORD vista fabbricato principale con evidenziazione delle lesioni

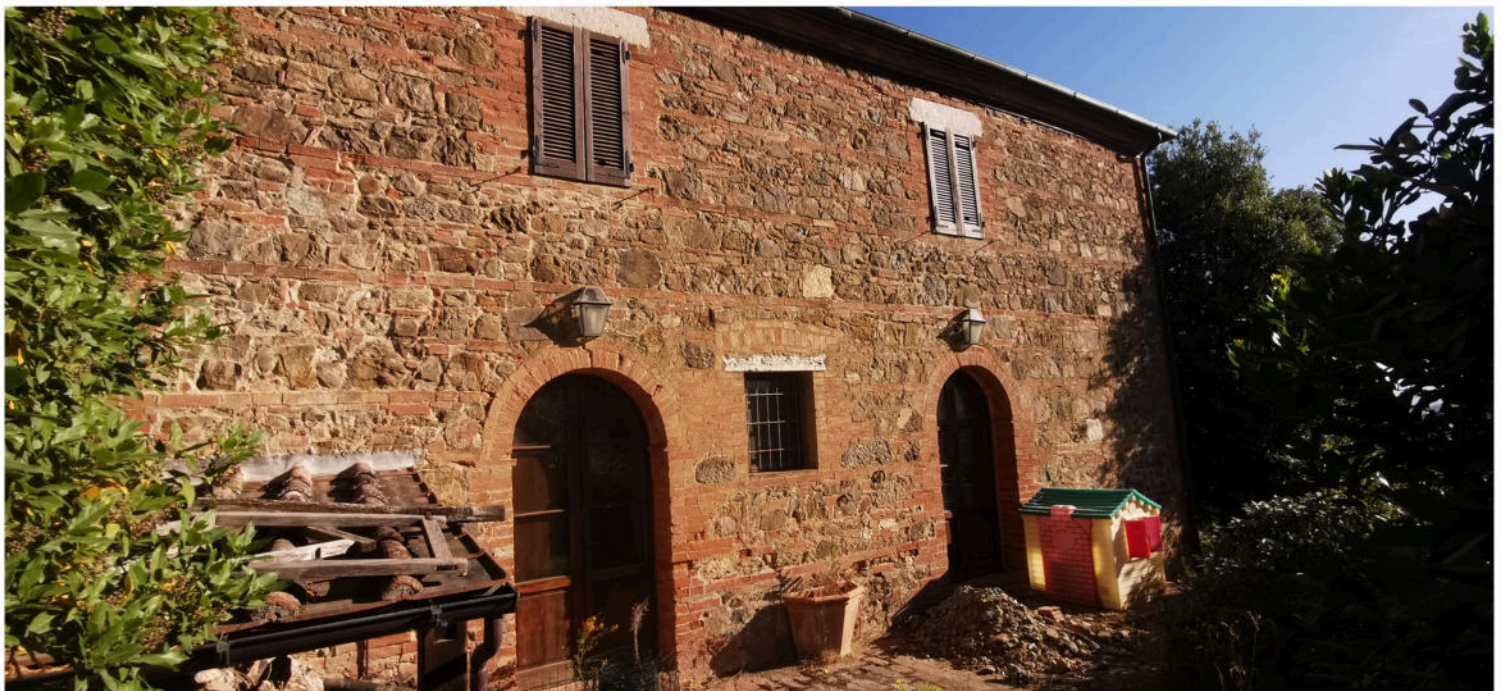
Foto 6 - Prospetto SUD fabbricato principale

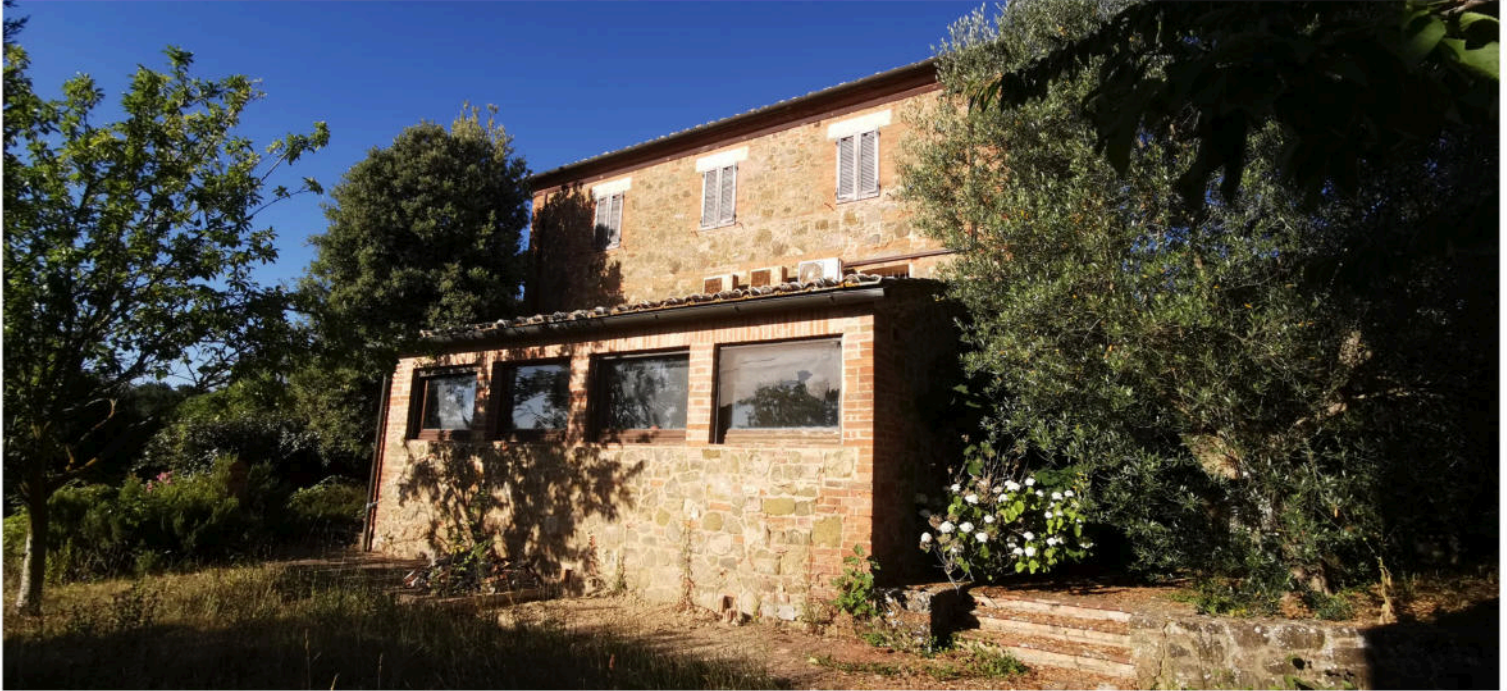
Foto 7- Prospetto EST vista fabbricato principale e secondo corpo minore

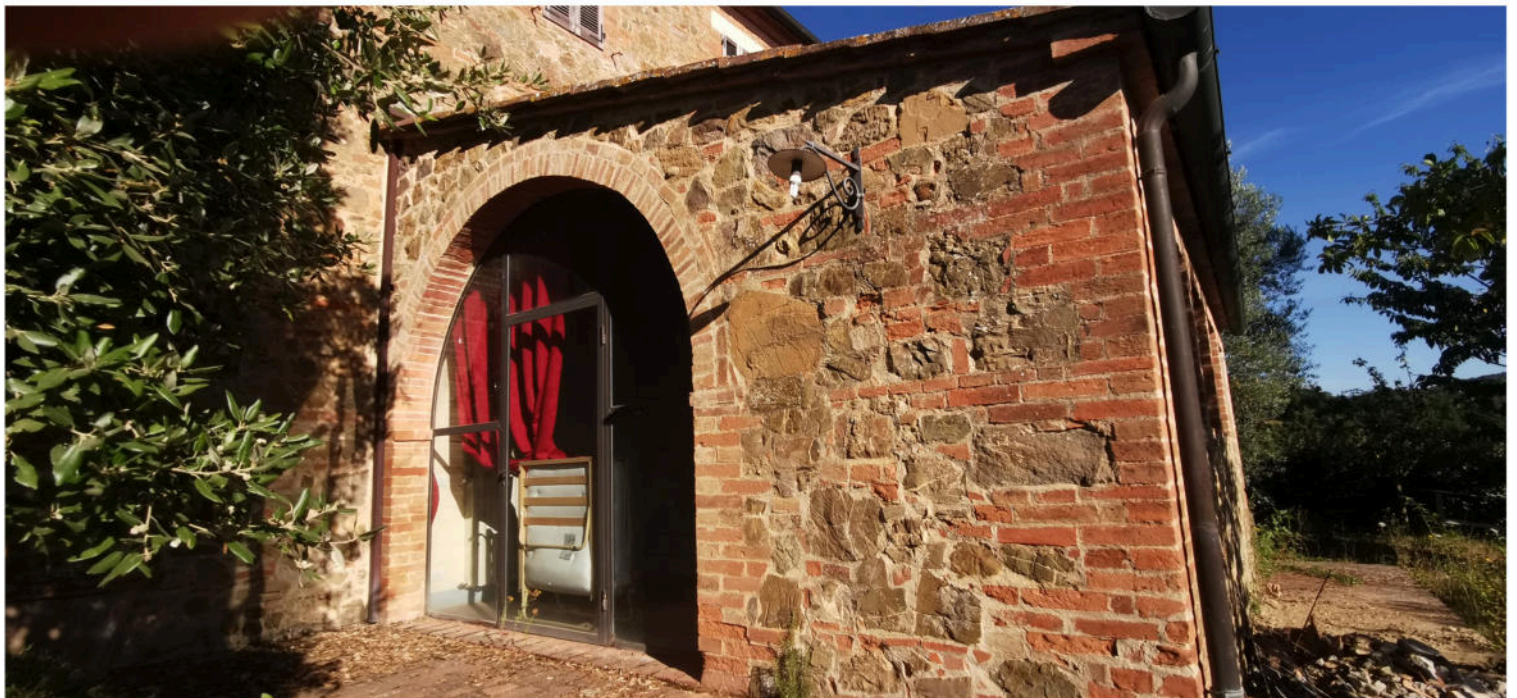
Foto 8 - Ingresso secondo corpo minore
