## Relazione Tecnica

**Oggetto:** Richiesta di nuova classificazione del Podere denominato "La Giardina",  
Strada della Montagna n.29, 53045, Montepulciano (SI), ai sensi dell' **art.19 c.7**  
**NTA P.O.**

**Committenti:** Severino De Luca e Therese Vella, Strada della Montagna n.29, 53045,  
Montepulciano (SI)

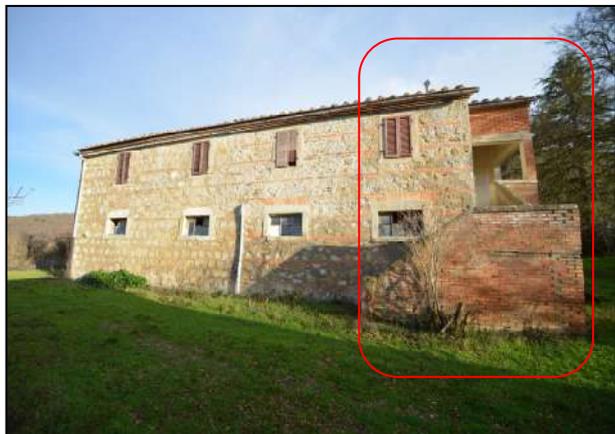
- 1 Vista frontale
- 2 Particolare del fianco sinistro in cui è visibile l'alternarsi delle volumetrie di diversi periodi storici.
- 3 Vista del fianco sinistro
- 4 Vista aerea
- 5 Particolare volume da demolire

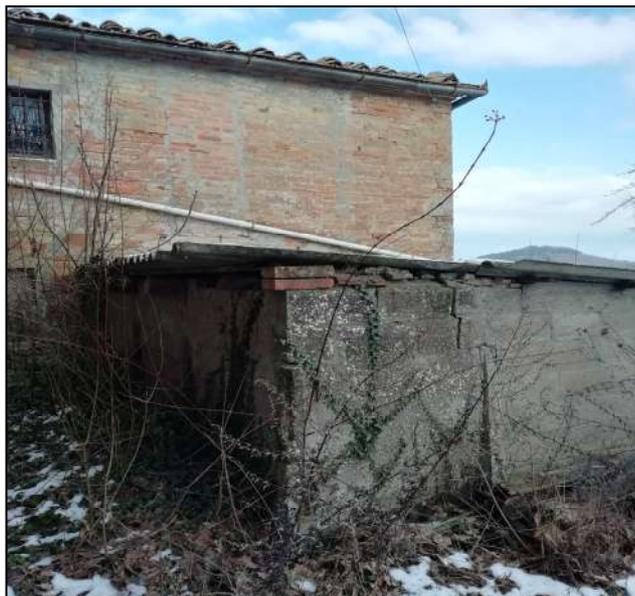
5

L'ultimo elemento volumetrico facente parte di tutto l'organismo edilizio che possiamo considerare, oltre che un'alterazione dell'impianto originario, una vera superfetazione, è la porcilaia, che non presenta alcun valore architettonico. Successivamente, con l'ausilio di immagini, vedremo come vi siano altri elementi di dettaglio che mostrano una certa distanza da quella, che a nostro avviso, può essere considerata un'architettura di valore storico documentale, proprio perché tali elementi non testimoniano né i metodi costruttivi né i materiali utilizzati nel periodo storico e nel contesto sociale di cui dovrebbero essere testimoni.

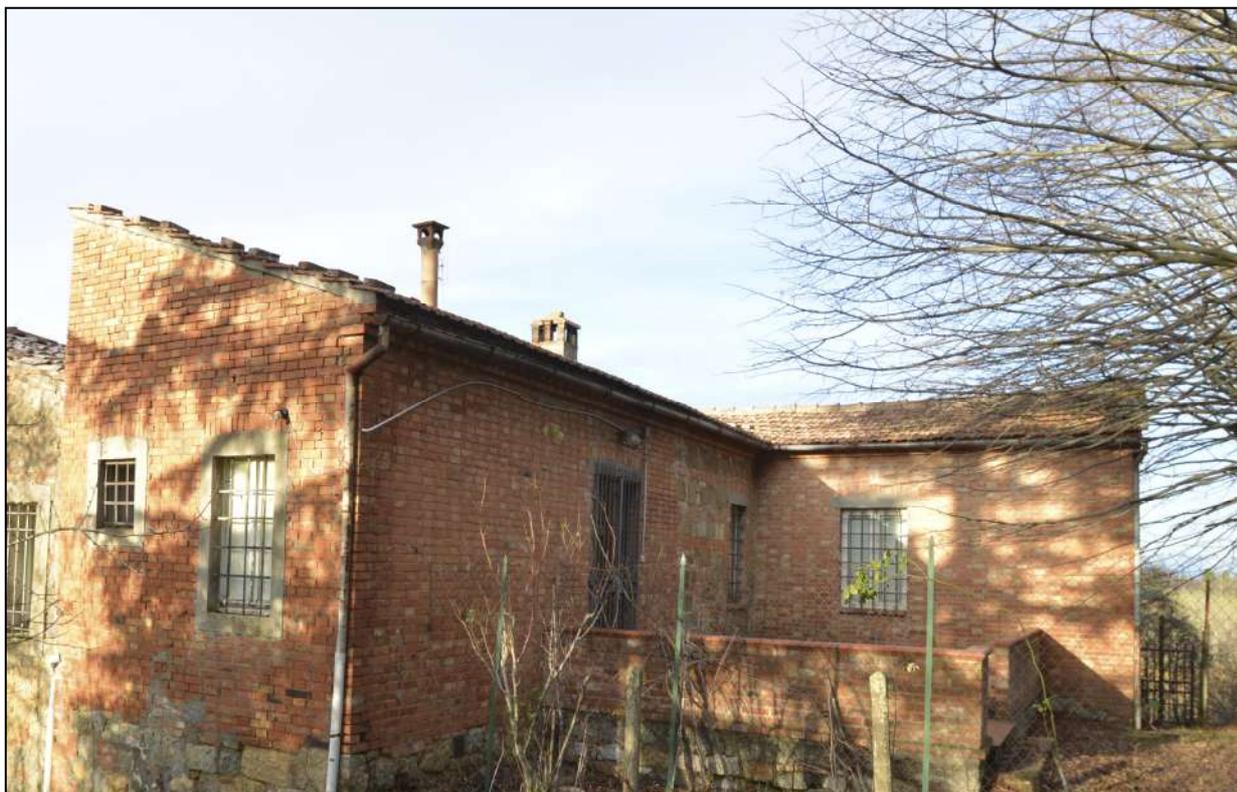
anche gli spessori murari sono estremamente ridotti rispetto ad altre zone della casa, qui abbiamo uno spessore medio di circa 30 cm, contro i 65-70 cm della parte originaria. Nonostante sia stato realizzato più recentemente neanche questo corpo è stato immune da alterazioni che hanno ulteriormente abbassato il livello qualitativo complessivo, ad esempio le aperture, anche quelle successivamente tamponate, hanno ancora gli architravi di cemento a vista.

**Proprio per questo la categoria più idonea a rappresentare la porzione di edificio di minor valore, quella risalente agli anni '50, a nostro avviso, è la C4 con la quale le NTA del P.O. individuano gli edifici, anche di impianto storico, ma profondamente alterati.**

6 Vista del retro dell'ultimo ampliamento, realizzato senza considerare le caratteristiche dell'architettura rurale tradizionale. Porzione di abitazione per la quale si richiede un classamento abbassato a C4, come per le scale sottostanti.

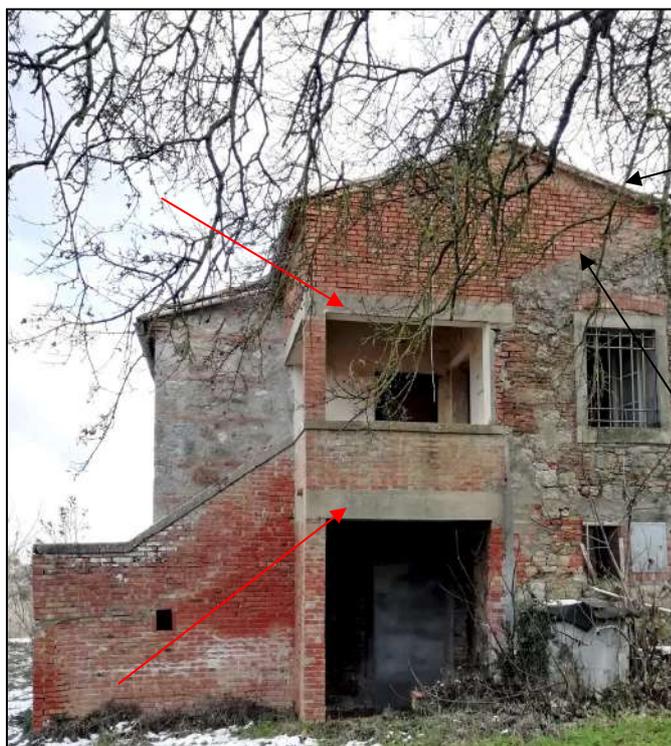
L'altro forte elemento di alterazione è il corpo scala frontale, anch'esso edificato in una fase successiva rispetto all'impianto originario, e molto probabilmente nello stesso periodo dell'ampliamento descritto prima. Anche in questo caso non è stata usata alcuna accortezza, cercando ad esempio di utilizzare tecniche e materiali dell'edilizia rurale. Il corpo scala si appoggia semplicemente ai volumi già esistenti. Il piccolo loggiato che si crea al piano primo, allo sbarco della scala, ha architravi in cemento, invece di elementi tipici dell'edilizia tradizionale, anche povera, come architravi in legno o pietra e archi centinati. È presumibile pensare che il corpo scala sia coevo dell'ampliamento degli anni '50 - '60 per l'utilizzo delle stesse metodologie costruttive.

Copertura del corpo scale semplicemente appoggiato al tetto originario

Copertura originale, internamente ancora visibile.

7 Realizzazione del corpo scale, con aperture realizzate con architravi in calcestruzzo armato, la copertura risulta essere semplicemente appoggiata al vecchio tetto, creando un doppio livello, il tutto realizzato con mattoni di tipo industriale.

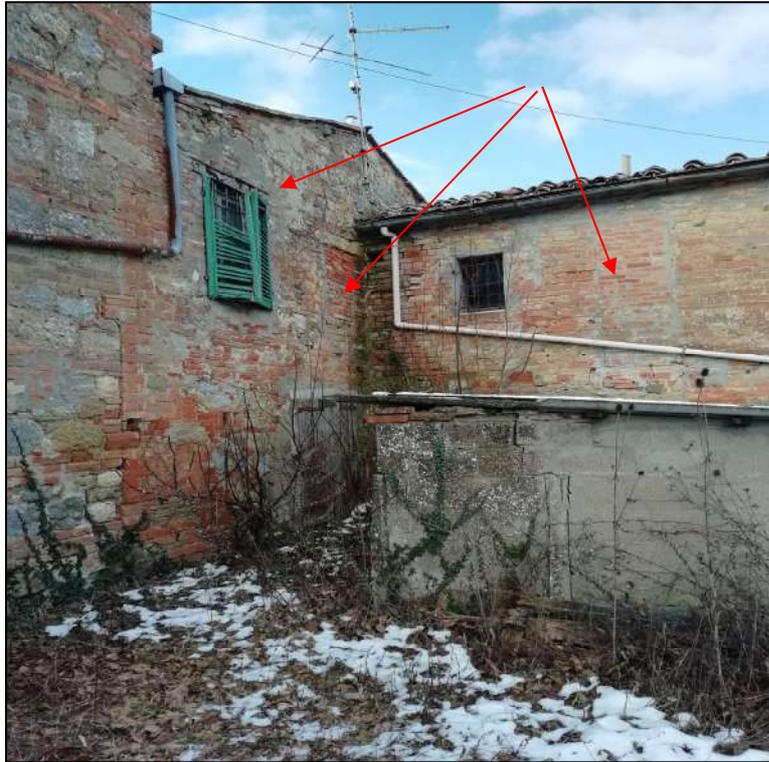
8 Dalla foto si riconoscono diverse aperture realizzate nel tempo e successivamente tamponate, il tutto conferisce scarso valore alla muratura, poiché incoerente e fortemente manomessa

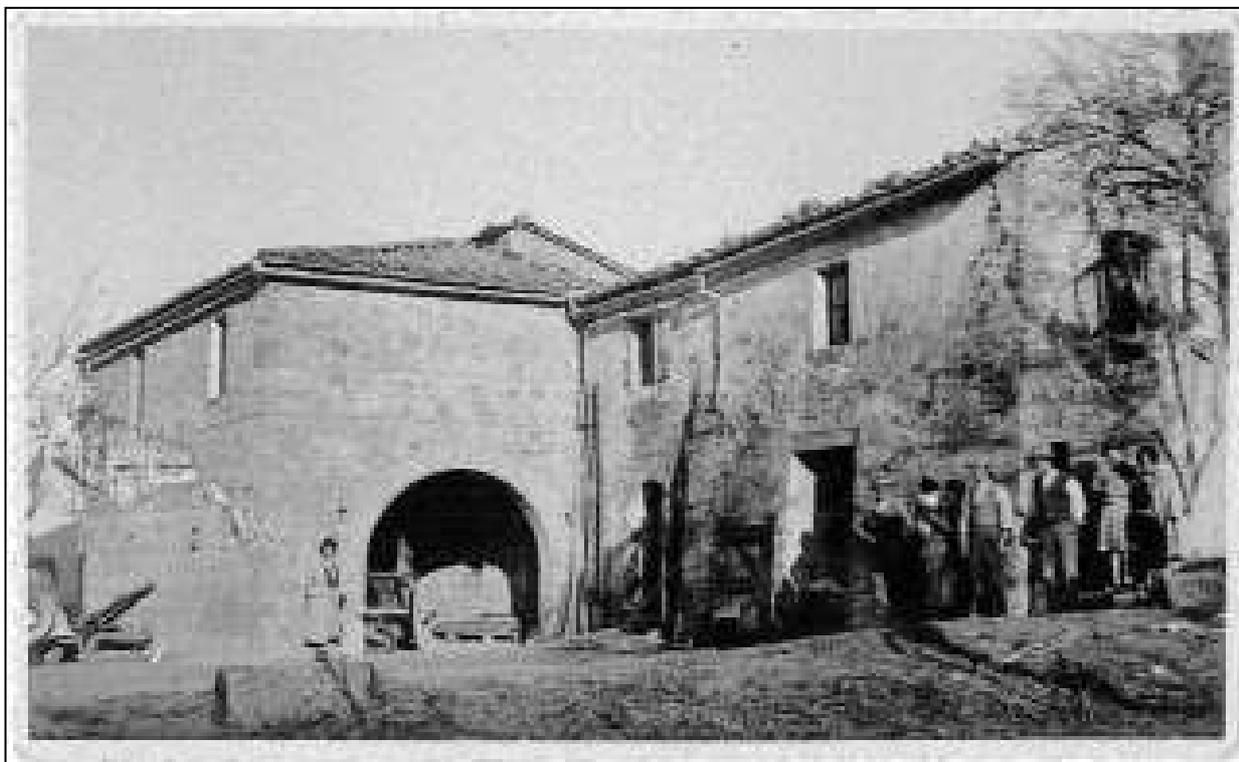
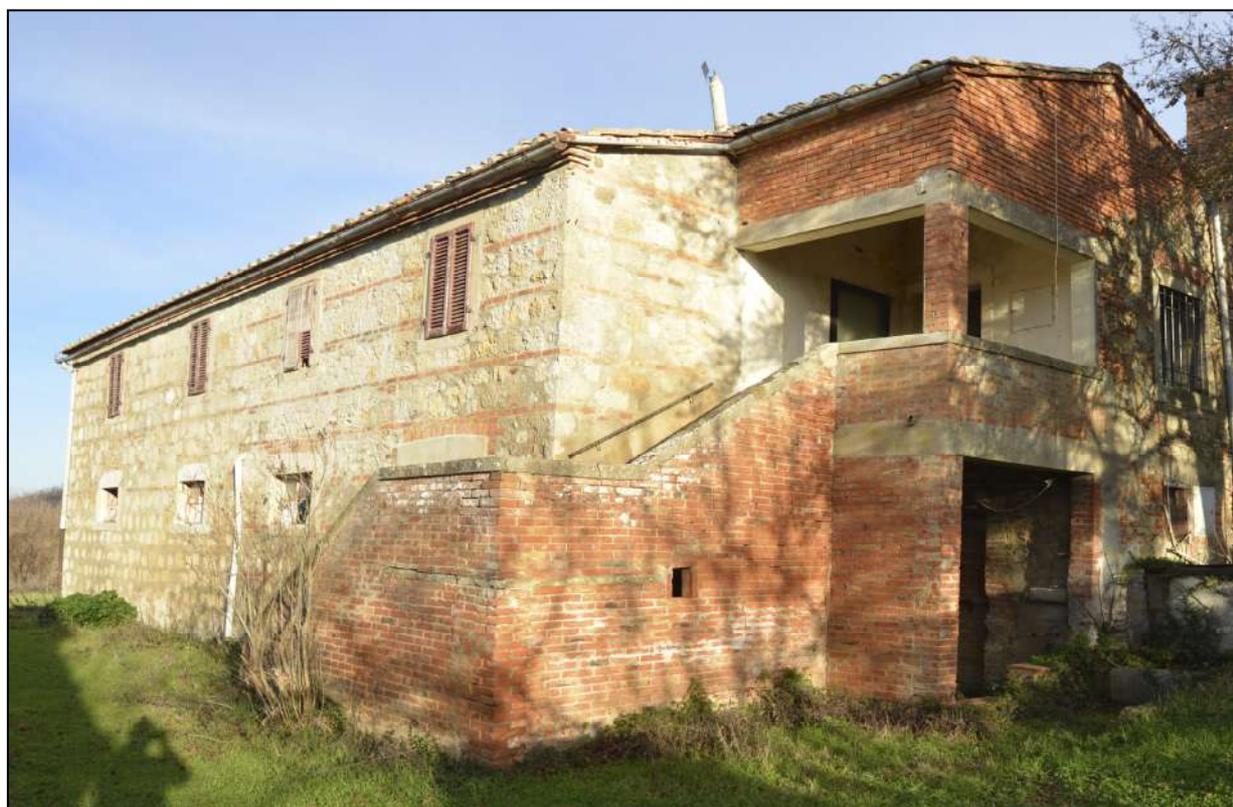
9. Foto storica dei primi del '900, e allo stato attuale, dallo stesso punto di vista.

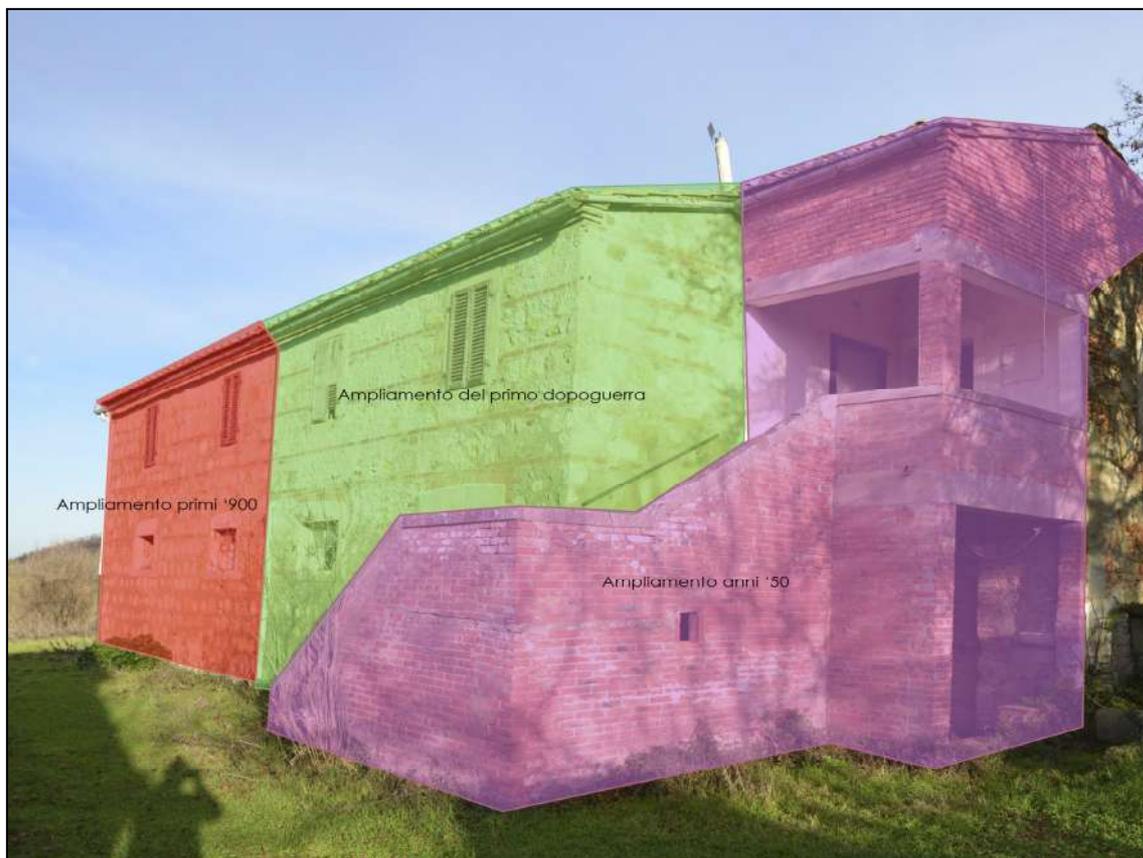
10. Indicazione grafica dei successivi interventi

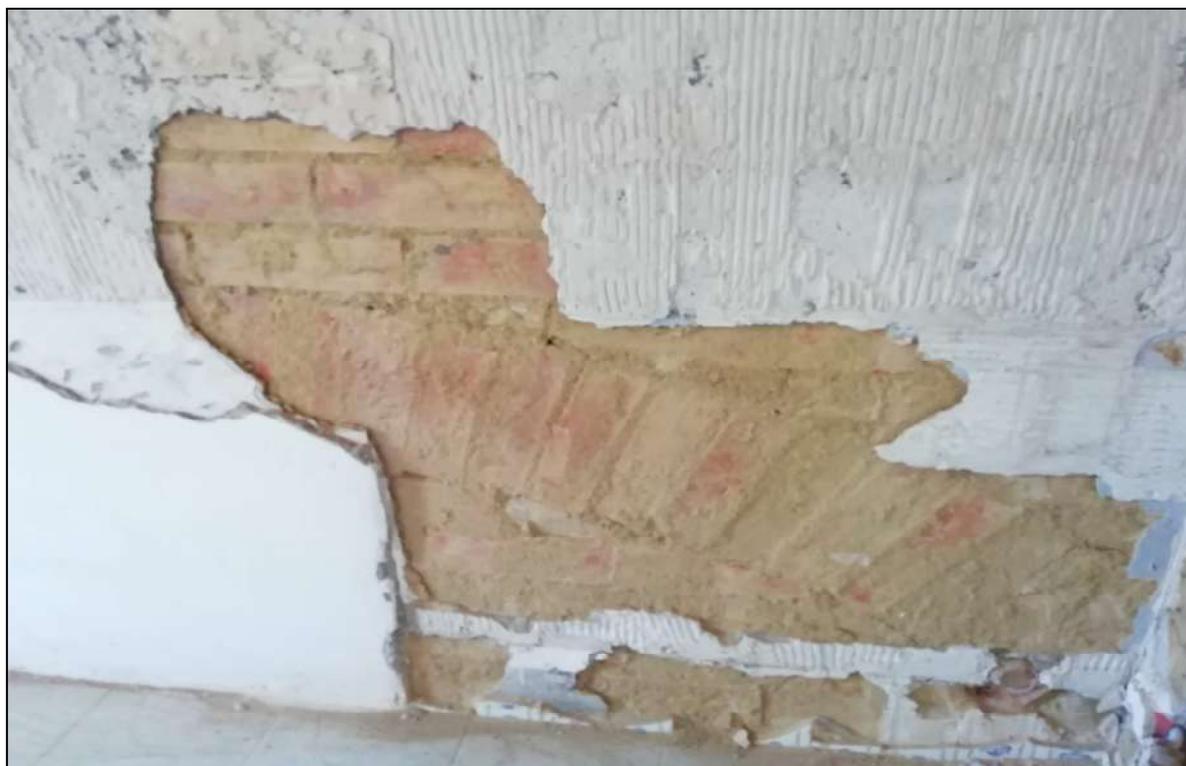
11. Ritrovamento dell'arco visibile nella foto storica, successivamente tamponato.

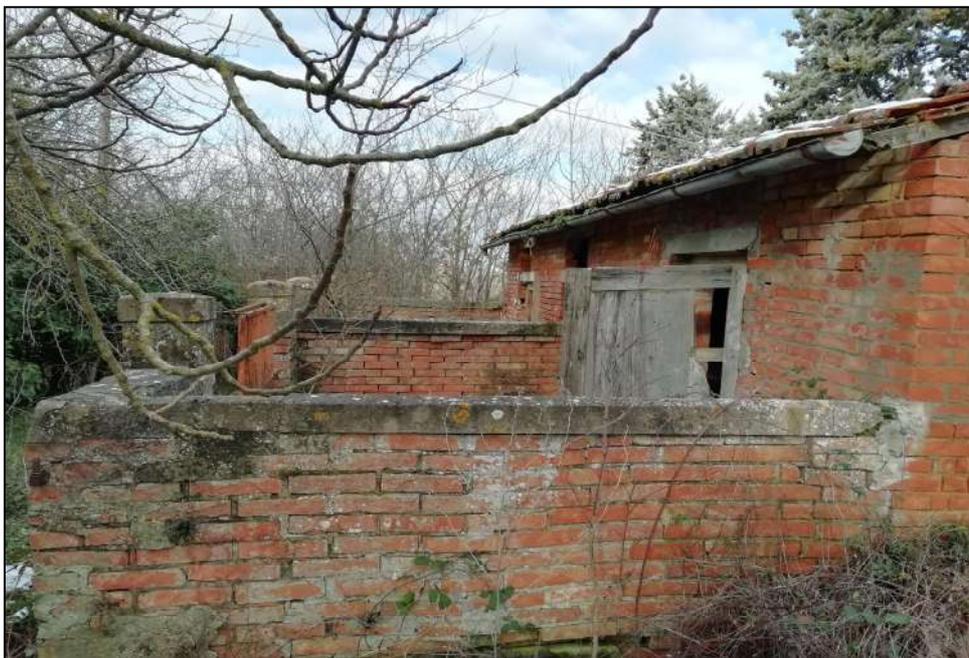
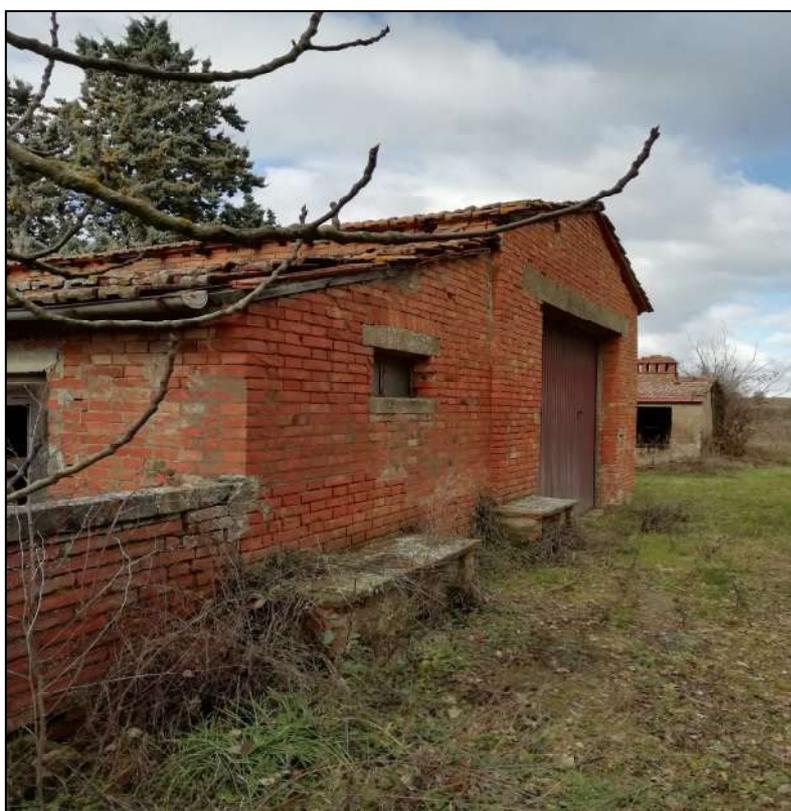
1) La rimessa mezzi con la porcilaia è il volume più grande, si trova a pochi metri dal fronte principale del casale. È realizzato in mattoni, posti in foglio, per uno spessore della parete intono ai 12 cm. Questa fragilità strutturale è ravvisabile in pronunciati "spanciamenti". Le coperture sono a falda, realizzate con tegole marsigliesi.

Tutti e tre i manufatti si trovano in condizione di totale abbandono e degrado. Sono costruiti in modo semplice e tipologicamente incongruo, tali da non rappresentare in alcun modo una testimonianza di valore.

Immagine n.1 e 2 Rimessa mezzi con porcilaia addossata.

Per queste ragioni chiediamo di differenziare il valore attribuito a questi manufatti, rispetto al casale di riferimento, ritenendo corretto valutare tali beni con il valore nullo C5, delle NTA del Piano Operativo Comunale.

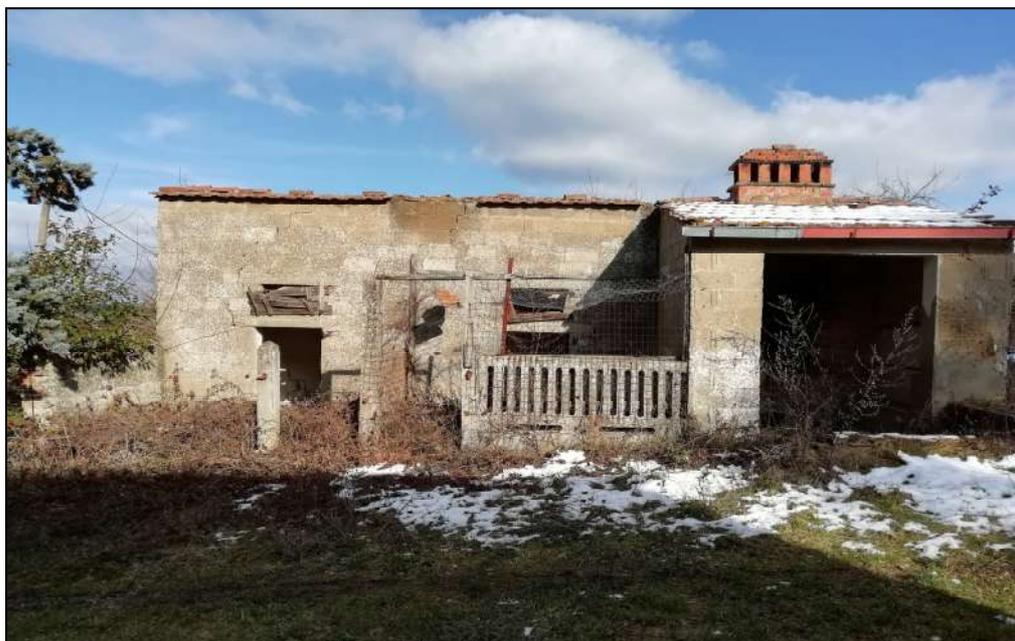
2) Forno con porcilaia. Questo manufatto è ancora più povero del primo. Si trova di fronte al precedente, a circa 6 ml. È stato realizzato con blocchi di cemento, la copertura anche in questo caso è a capanna, realizzata con manto di copertura in tegole marsigliesi.

Immagine n.3. Forno con porcilaia.

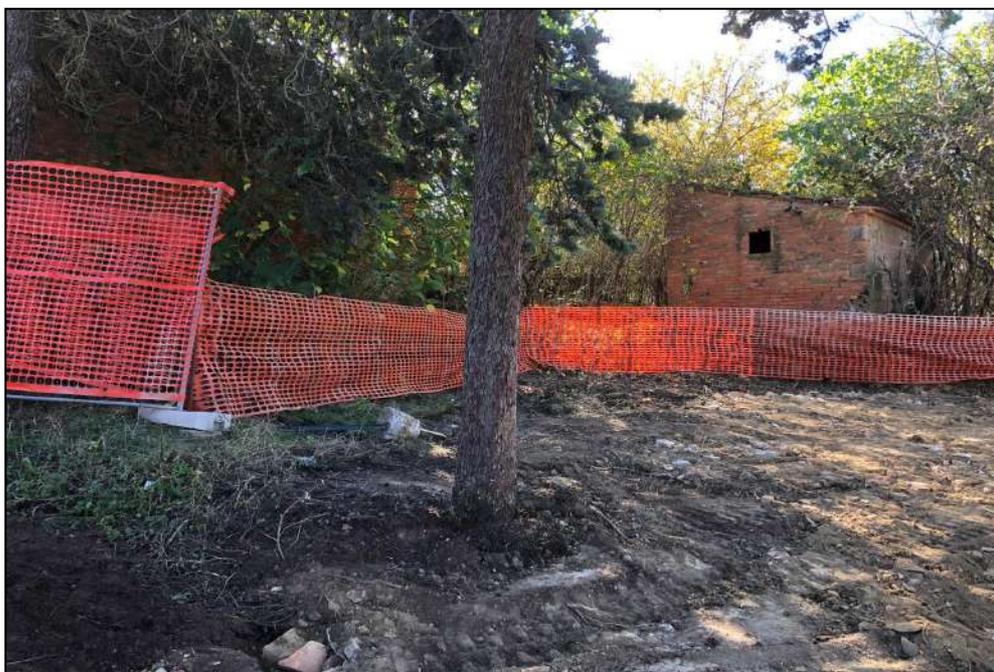
3) Il terzo manufatto è un pollaio, posto ad ovest rispetto alla rimessa mezzi. Si tratta di un piccolo volume, realizzato in mattoni posti di coltello, una facciata è in blocchi di cemento. La copertura è ad una falda con tegole marsigliesi.

Immagine n.4 Pollaio
