OGGETTO: **Richiesta di modifica classamento** di fabbricati rurali, posti in
Abbadia – Località Greppo.

Il sottoscritto **VANNUTELLI FEDERICO** nato a Roma il 27.06.1956, ivi
residente in via Tommaso Salvini n°49/a - codice fiscale
VNNFRC56H27H501D, in qualità di proprietario dei fabbricati rurali posti in
Abbadia di Montepulciano – località Greppo, censiti al C.F. del Comune di
Montepulciano al **foglio 25 particella 611 sub.1-2-3**, come meglio
rappresentati negli elaborati cartografici allegati e nella tavola
“*Disciplina_del_territorio_rurale_10k_01*”, con la presente

SCHEDA N.
AB062

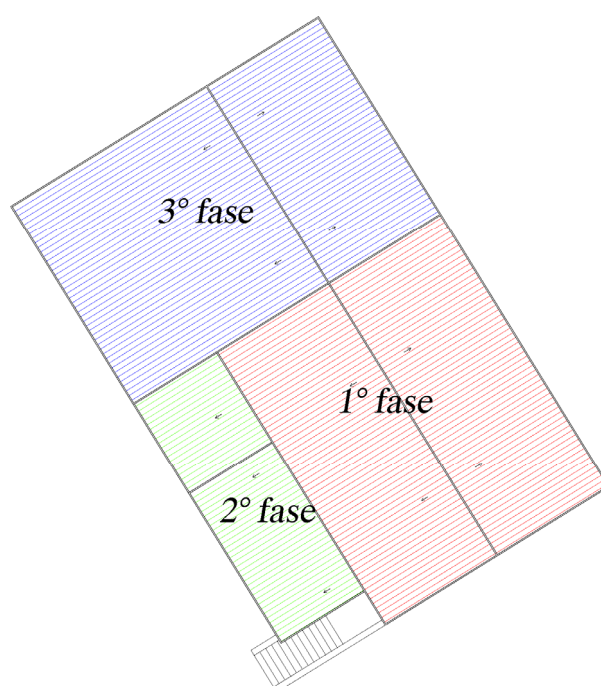
Ad un attento esame si evidenzia un corpo più antico (la porzione Sud – nata intorno agli inizi del 1900 circa) con un primo ampliamento verso Nord /Ovest, oltre ad un intervento recente, risalente probabilmente all'inizio degli anni 60, per la realizzazione di un imponente corpo in mattoni

piemontesi.

Come documentato dal rilievo grafico e fotografico, l'edificio presenta più fasi distinte di accrescimento nel tempo, fino ad ottenere la configurazione attuale, costituita da un corpo unico.

Tutte le fasi, oltre che diacroniche, sono state realizzate utilizzando diversi elementi compositivi e materiali per le strutture portanti (mattoni e pietra) e nella copertura.

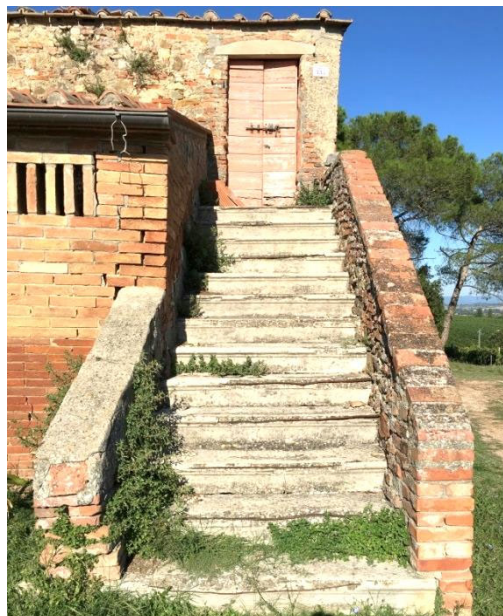
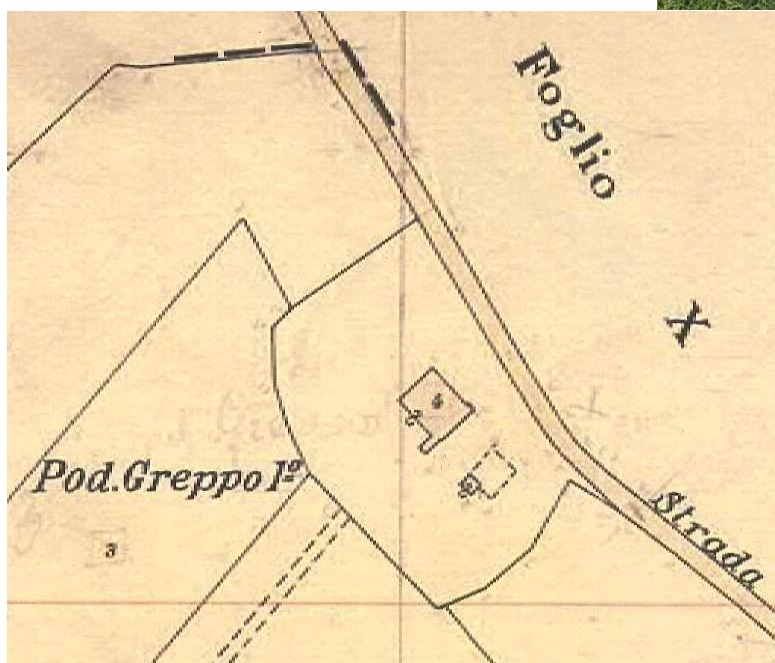
Anche analizzando la mappa catastale di impianto (originaria degli anni '30), è evidente che il corpo più imponente (3° fase) NON è presente in mappa, segno di una costruzione "recente".

I grafici e le riprese fotografiche denotano anche che il corpo scala esterno è stato oggetto di ricostruzione - presumibilmente intorno agli anni '60 - in quanto caratterizzato da materiali contemporanei (gradini in cemento armato) e da un allineamento rispetto alla muratura contigua, non

presente nella cartografia storica. Questo fa risaltare ancora di più l'evidente alterazione dei principali elementi architettonici.

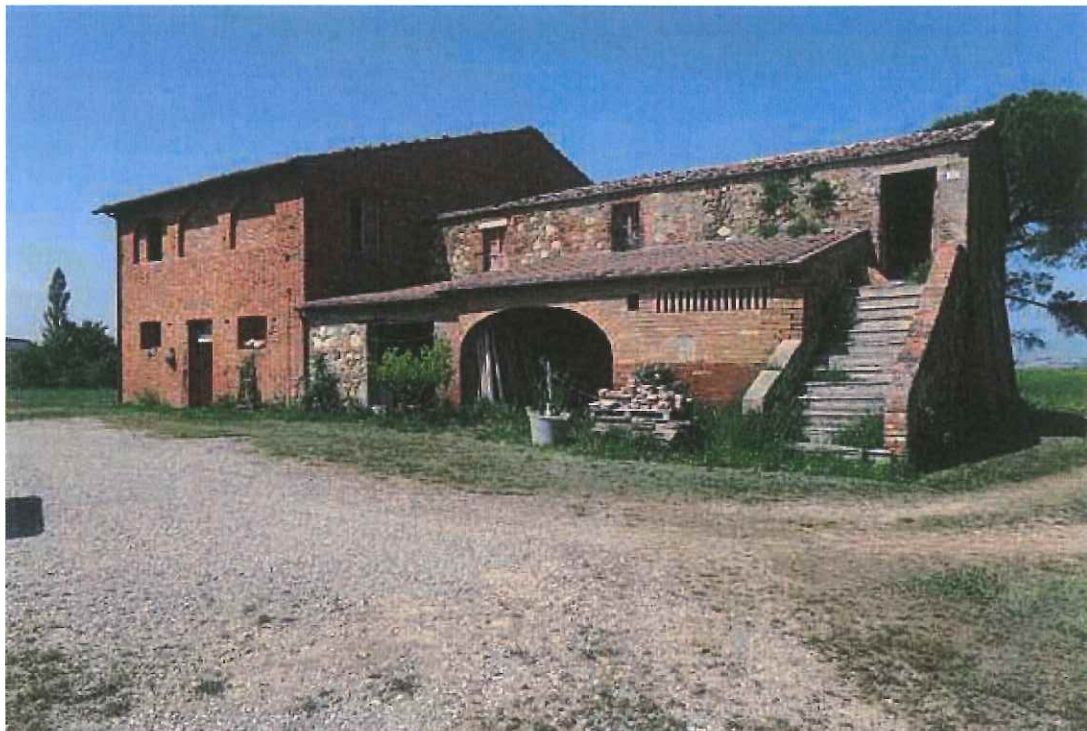
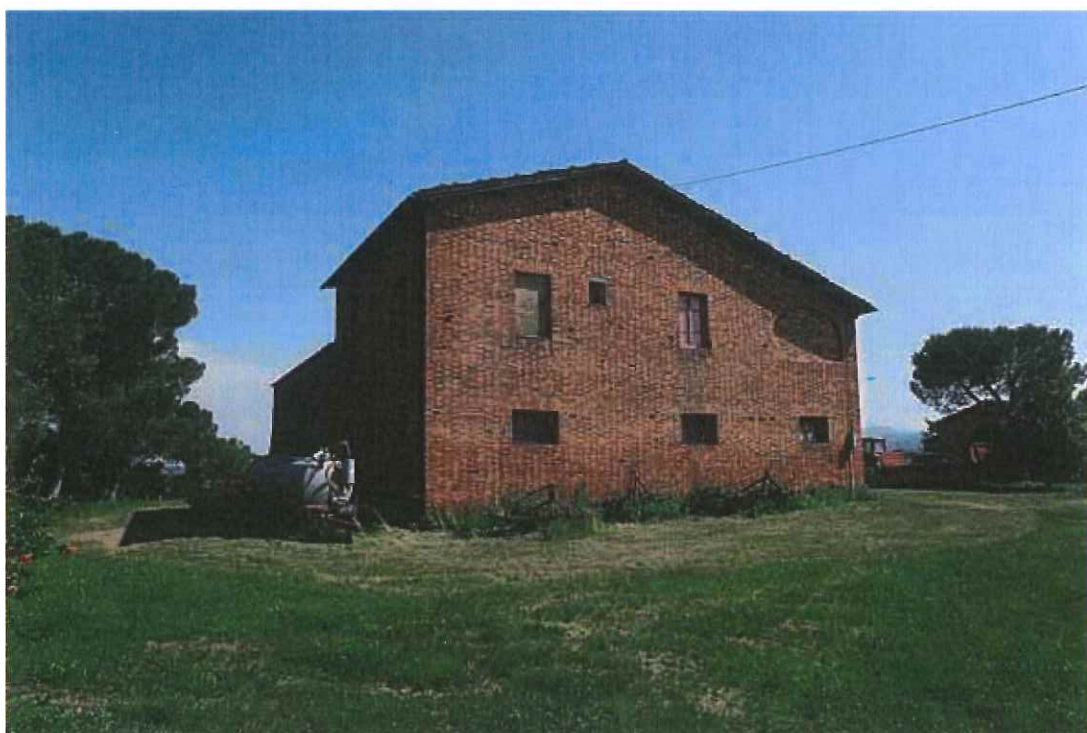
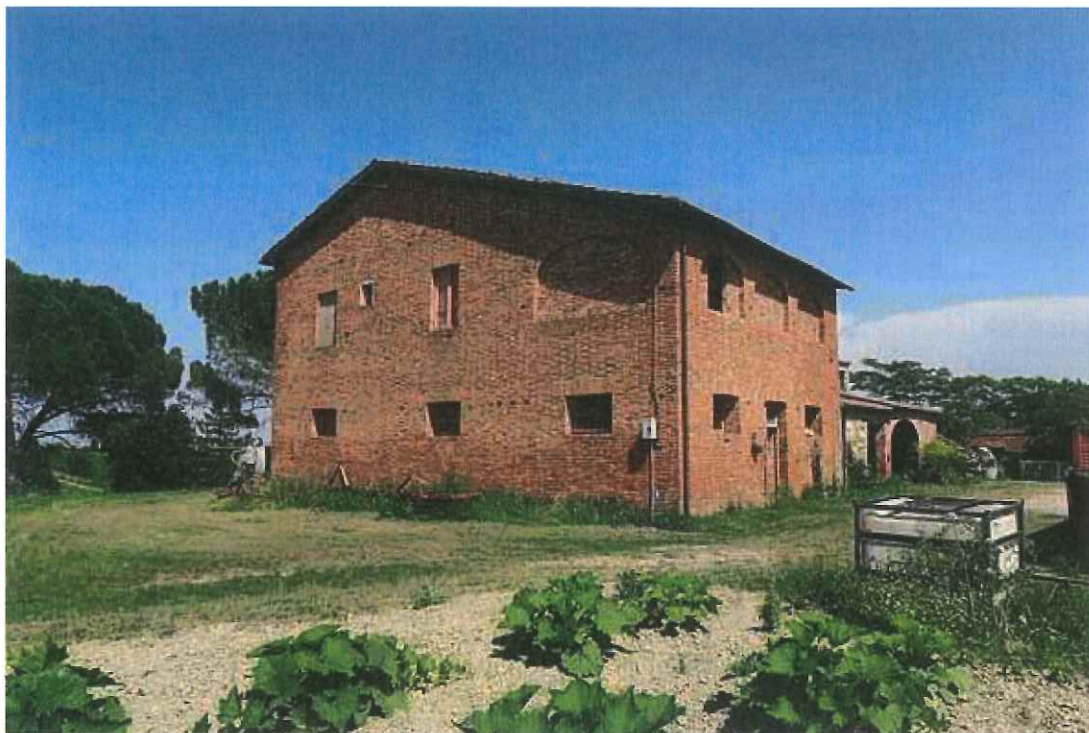
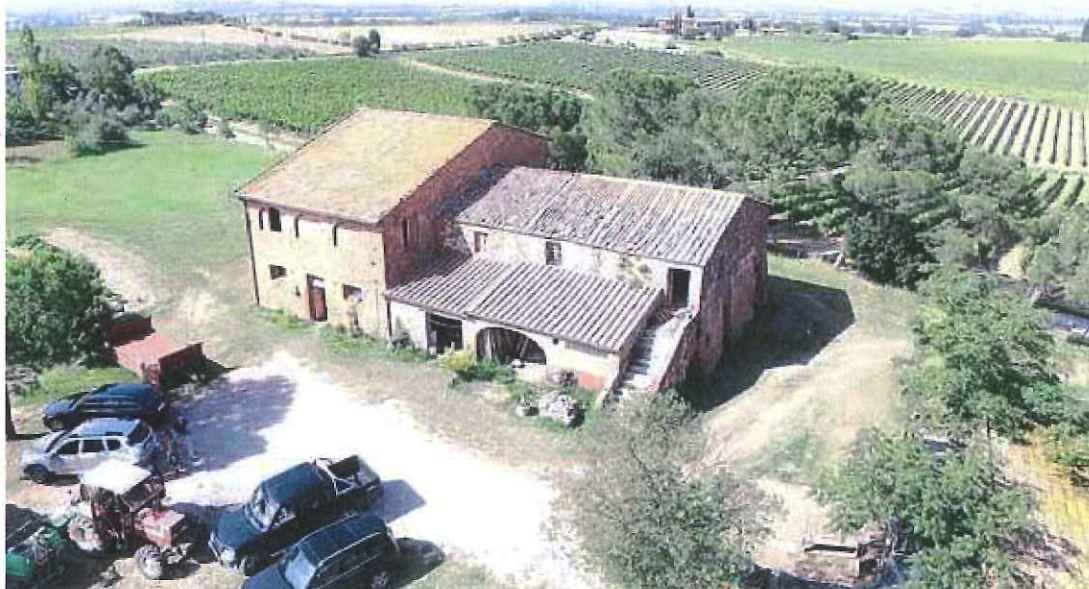
EDIFICIO 1

- gli immobili risultano descritti al Foglio di mappa n°25 p.lla 611. **L'edificio principale**, individuato con il numero 1 negli elaborati che si allegano, è caratterizzato dalla aggregazione di più corpi di fabbrica a pianta regolare e compatta, con scale esterne e locali accessori addossati.

Al piano terreno si trovano le ex stalle ed altri locali di servizio indispensabili per l'economia rurale: una cantina, alcuni magazzini ed un forno a legna (completamente diruto); mentre al piano primo trovano posto i locali di abitazione, così come emerge dallo schema grafico allegato.

Le murature sono in pietra e mattoni per il nucleo orinario, caratterizzate dalla presenza di speroni e rinforzi a testimonianza anche dei dissesti che l'edificio ha manifestato negli anni. Il volume adiacente, realizzato nei primi anni '50, è in mattoni stuccati per faccia vista; la copertura è in legno con manto di tegole in laterizio (in parte di tipo Marsigliesi, e in parte embrici e coppi). Gli infissi sono in legno. Il tutto versa in stato di degrado statico e manutentorio, oltre che pressochè privo di finiture e dotazioni igienico-sanitarie.

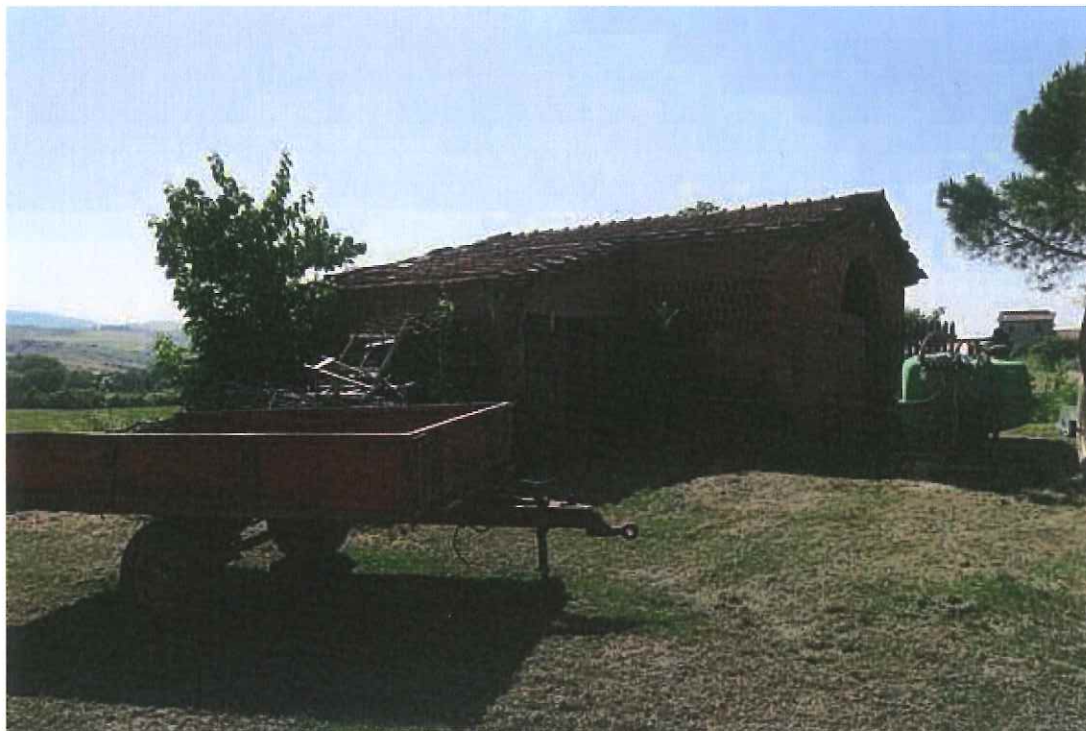
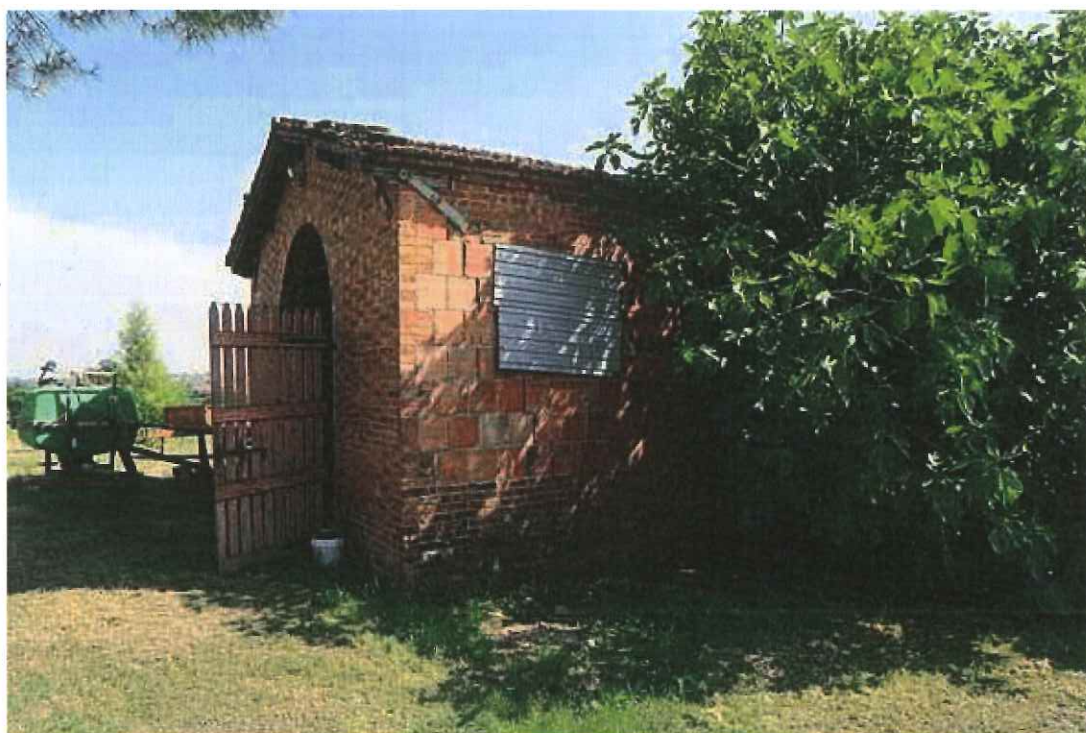
EDIFICIO 2

Il **fabbricato 2** è caratterizzato da una forma geometrica regolare, quasi quadrata, realizzato con muratura portante di mattoni pieni dello spessore di 12 cm. (in parte tamponato con forati), capriata in legno per la copertura, sulla quale sono appoggiate mezzane in cotto e manto in

tegole in laterizio; è destinato a rimessa per gli attrezzi e macchine agricole e piccola legnaia.

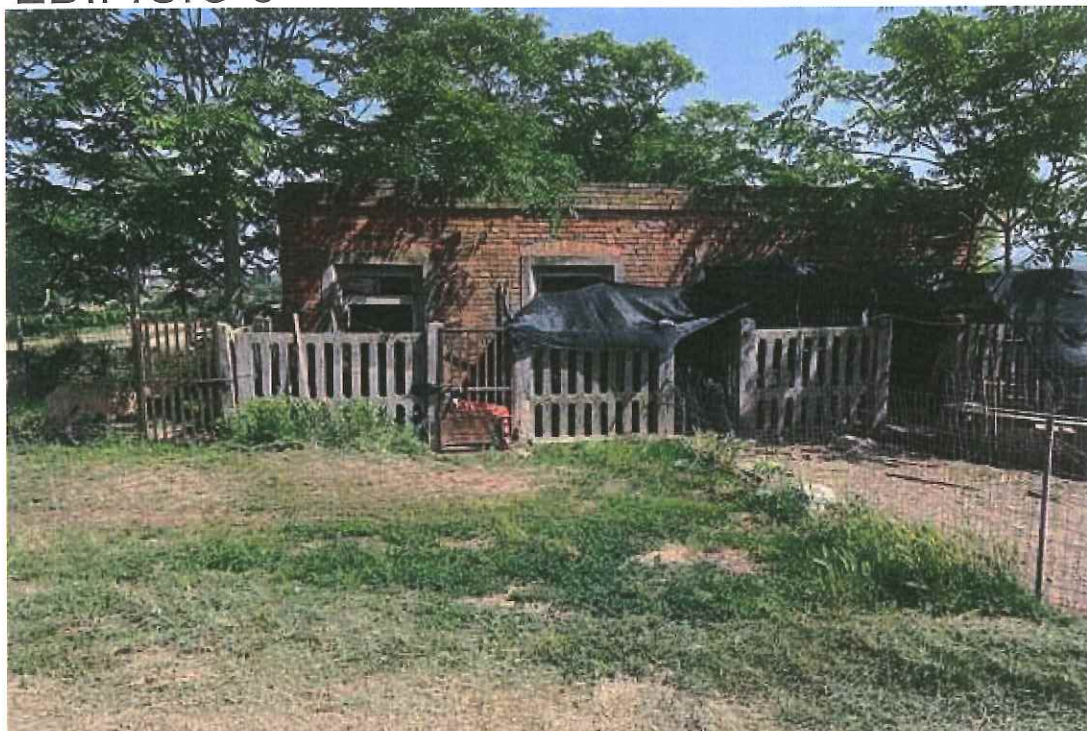
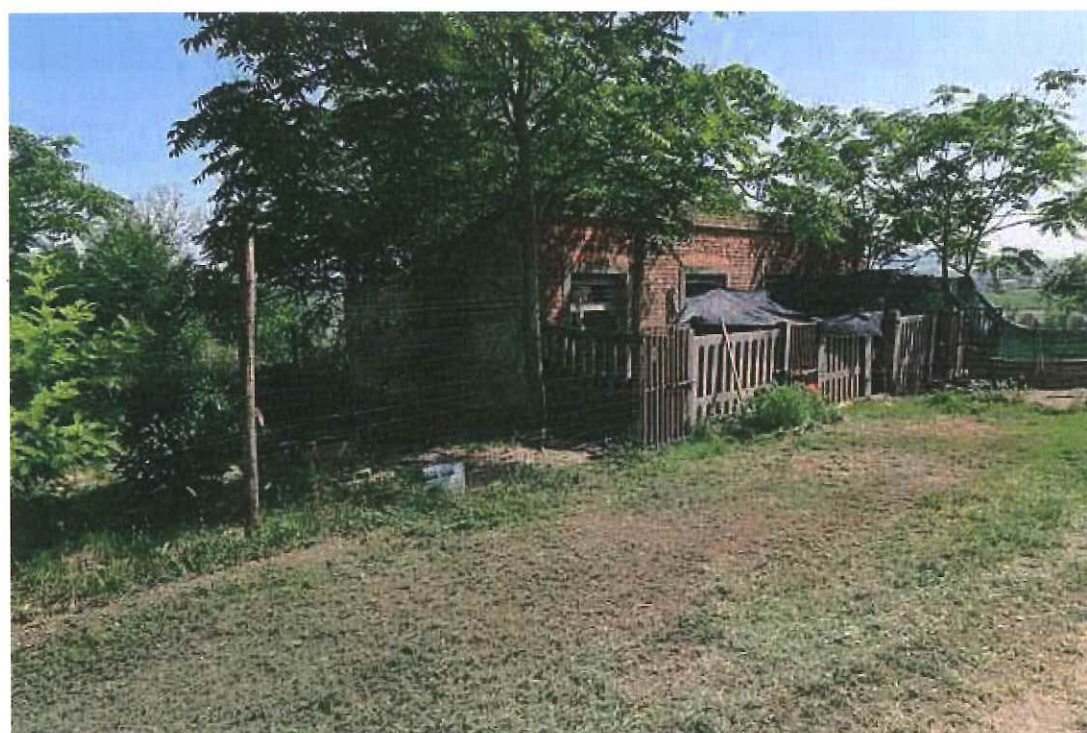
EDIFICIO 3

Il **fabbricato 3** è costituito da un corpo di forma allungata ad un solo livello fuori terra, che ospita alcuni stalletti per suini (oramai in disuso), con relativi mandrioli. Le caratteristiche costruttive che lo denotano riguardano le strutture in elevazione, costituite da muratura in mattoni pieni di tipo "piemontesi" (ad una e due teste, ed in parte intonacati), mentre la copertura è costituita da travetti in c.a.p. su cui poggia un impianellato in laterizio (a costituire un'unica falda di copertura) e manto in tegole Marsigliesi.
