COMUNE DI  
MONTEPULCIANO

TOPONIMO PODERE BOSCHI  
LOCALITA' ACQUAVIVA  
VIA/PIAZZA VIA DI MONTENERO, 18

## RELAZIONE TECNICA

**Oggetto:** RICHIESTA MODIFICA SCHEDATURA DI N. 2 EDIFI PERTINENZIALI PODERE BOSCHI

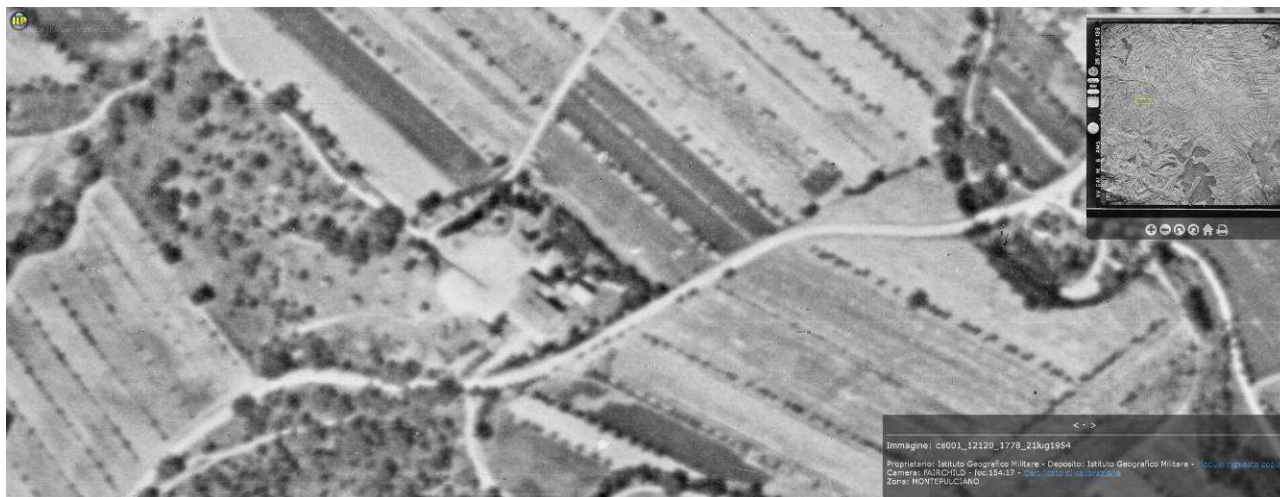
***ANNO 1954: si evince la sola presenza del fabbricato principale e di un piccolo annesso sulla destra del fabbricato (annesso non oggetto della presente schedatura).***

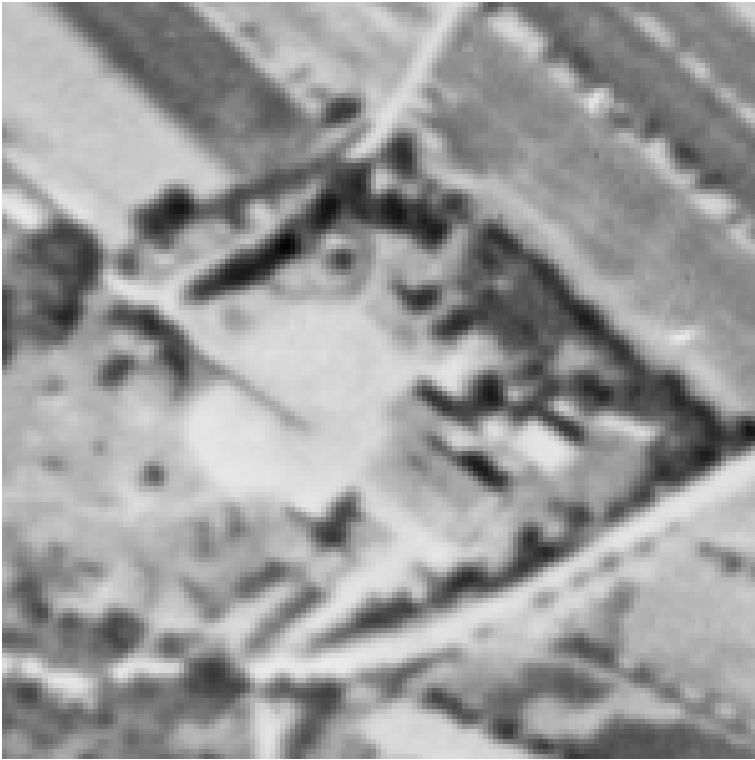
*Ingrandimento di cui all'immagine precedente*

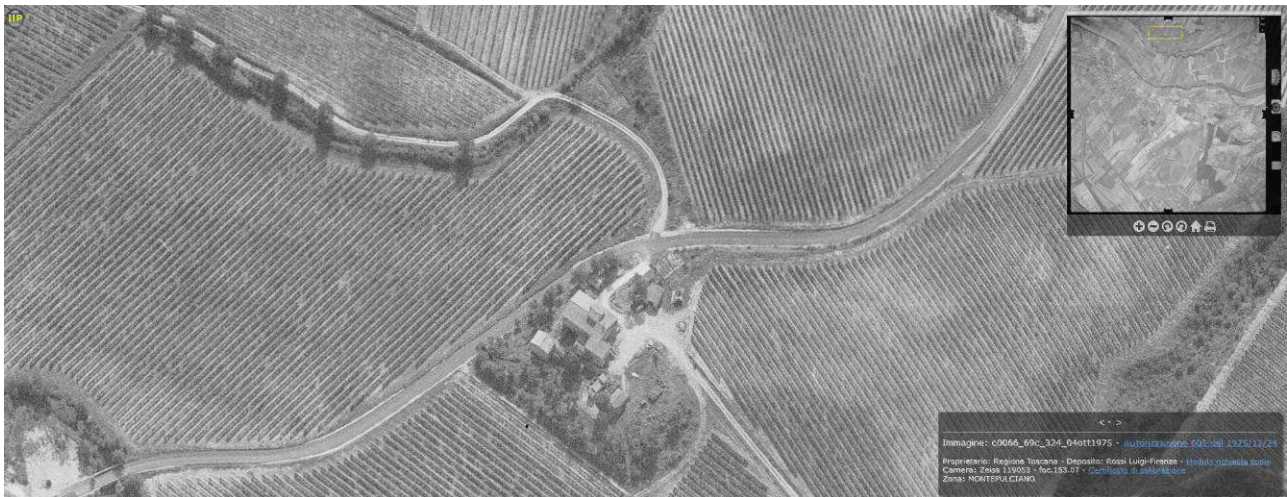
**ANNO 1975:** i due annessi oggetto della presente si iniziano a percepire, ma con forme, dimensioni e volumetrie diverse. L'edificio 1, ad esempio, è circa 1/3 dell'attuale, mentre l'altro appare destinato ad autorimessa.

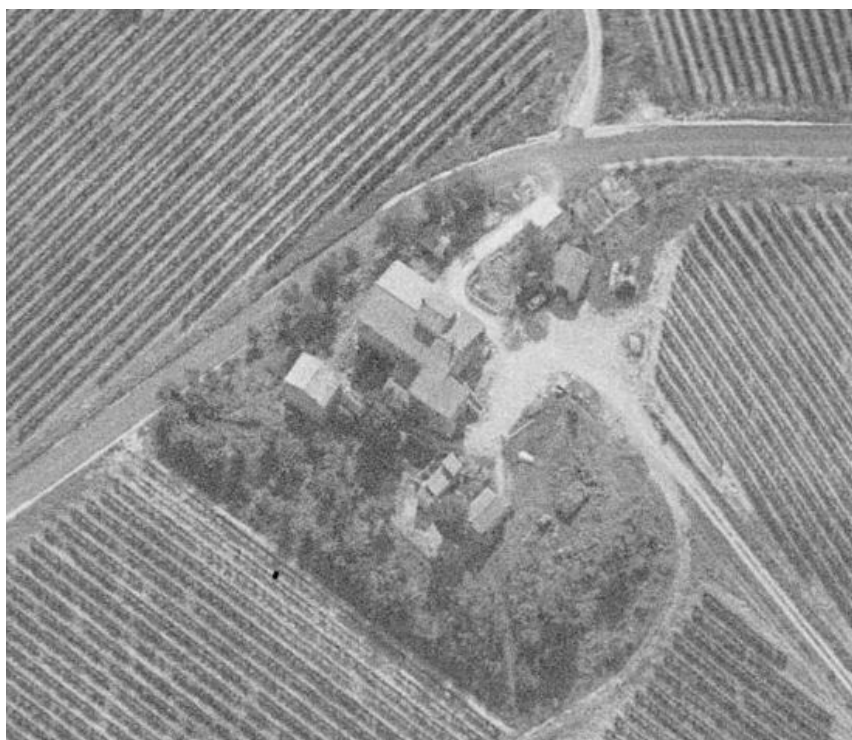
*Ingrandimento di cui al fotogramma precedente*

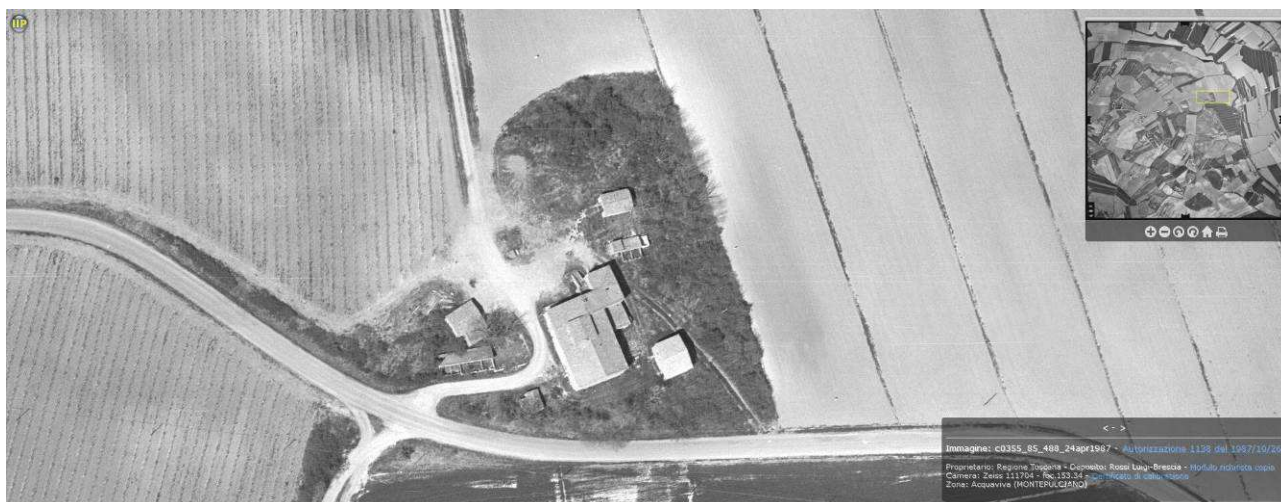
***ANNO 1987: l'annesso 1 appare ancora in corso di definizione (la consistenza ancora non è paragonabile a quella attuale), mentre l'annesso 2 sembra aver raggiunto l'attuale consistenza.***

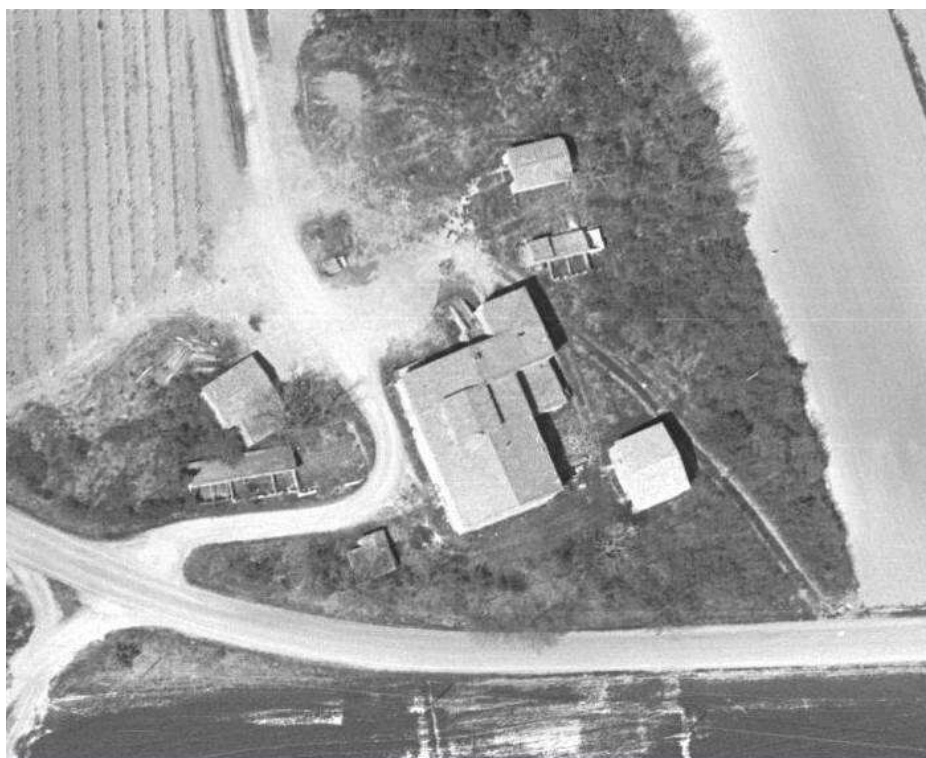
*Ingrandimento di cui al fotogramma precedente*

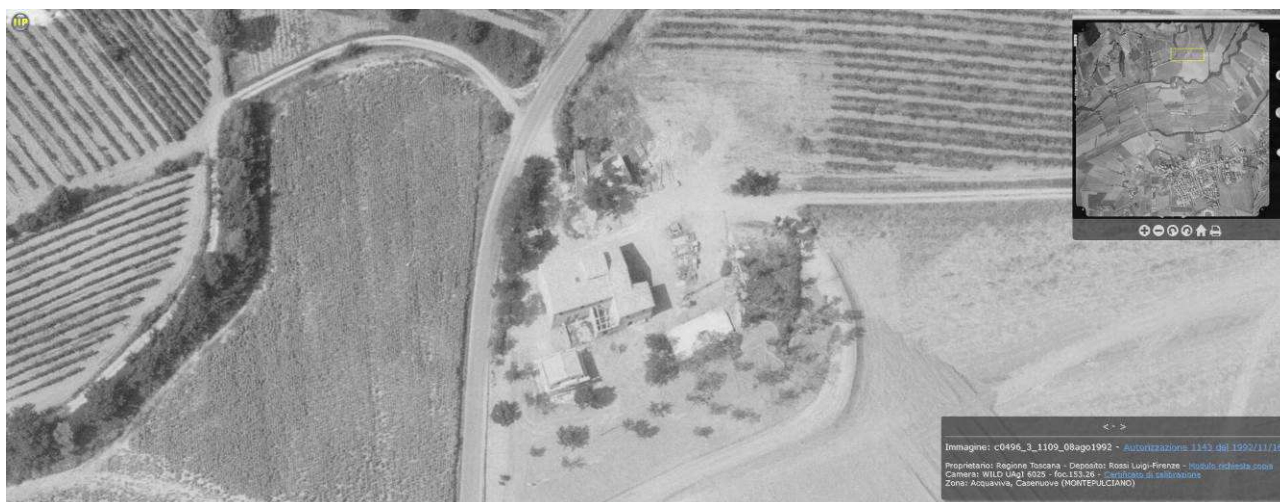
**ANNO 1992: anno delle prime pratiche edilizie volte alla trasformazione del complesso in agriturismo. Dell'edificio n. 1 è visibile la sola platea di fondazione, mentre l'edificio n. 2 risulta mancante di copertura.**

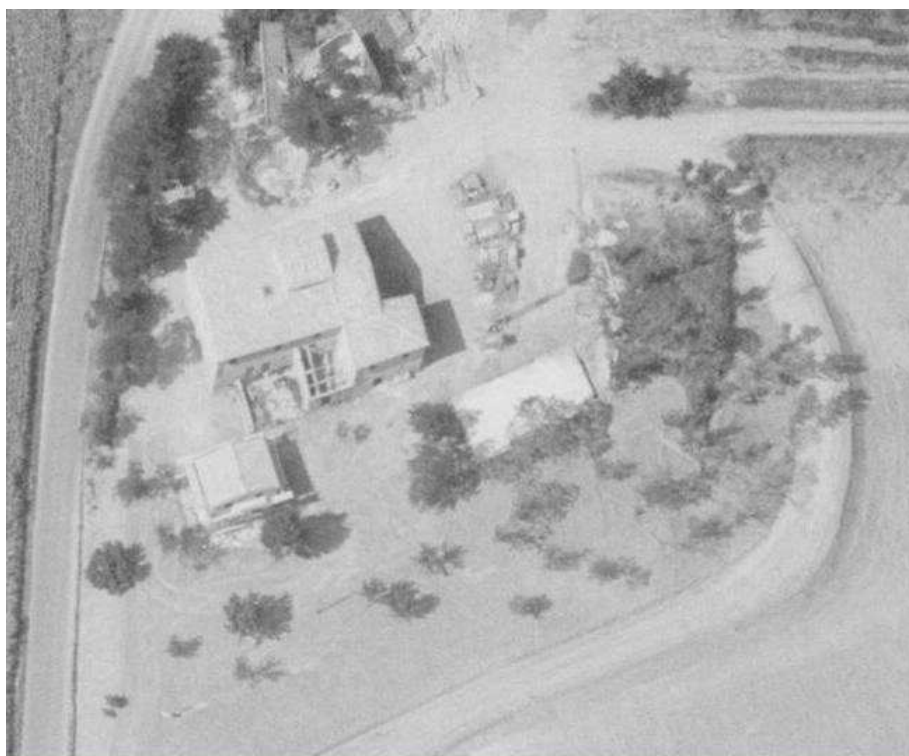
*Ingrandimento di cui al fotogramma precedente*
