OGGETTO: Richiesta schedatura fabbricati in Montepulciano Via S. Pietro. Art. 77 comma 5-N.T.A. del Regolamento Urbanistico e art. 19 comma 7 -NTA del P.O.C.

Descrizione dell'immobile

progetto:
**RILIEVO
STATO ATTUALE**

disegno:
PIANTE - PROSPETTI

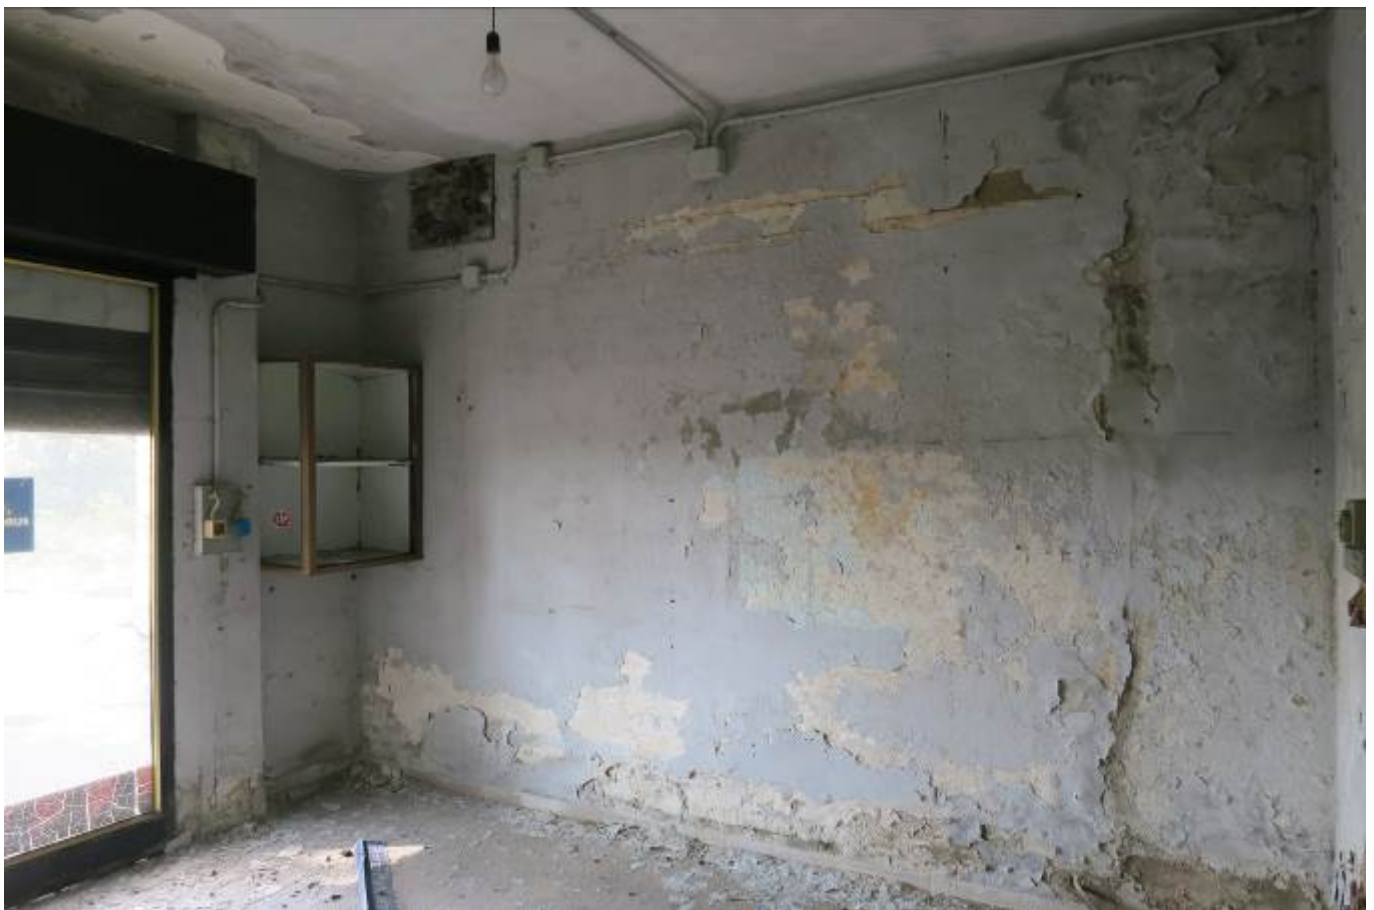
vista, è costituito da più ambienti non tutti comunicanti: nell'ala nord-est sono collocati due magazzini, mentre nell'ala sud ovest altri due piccoli magazzini ed un locale igienico. La forma geometrica, determinata dalla posizione planimetrica all'incrocio di due strade, Via di San Pietro e la sp. traversa di Montepulciano n°17, si riflette anche nell'aspetto esteriore: è caratterizzato da una copertura piana rivestita semplicemente con guaina impermeabile di colore verde, e completato da una pensilina in aggetto per tutta la porzione stondata nell'angolo sud ovest ove sono presenti una porta ed una grande finestra. Le aperture sono dotate di infissi in legno e vetro provvisti di inferriata esterna mentre la porta del magazzino più grande è in alluminio con serranda esterna. L'immobile attualmente versa in condizioni di degrado fisico per le ripetute infiltrazioni di acqua meteorica dalla copertura oltre che per mancanza di manutenzione dovuta al prolungato inutilizzo.

Foto n°05- lo stato dell'ambiente interno
