COMUNE DI
MONTEPULCIANO

TOPONIMO _____
LOCALITA' MONTEPULCIANO
STAZIONE
VIA/PIAZZA ALESSANDRIA, 26

FOGLIO N°
64
PART. N°
21

OGGETTO: Richiesta di Classamento e Schedatura di fabbricati posti in Montepulciano, frazione Stazione, via Alessandria, n. 26.

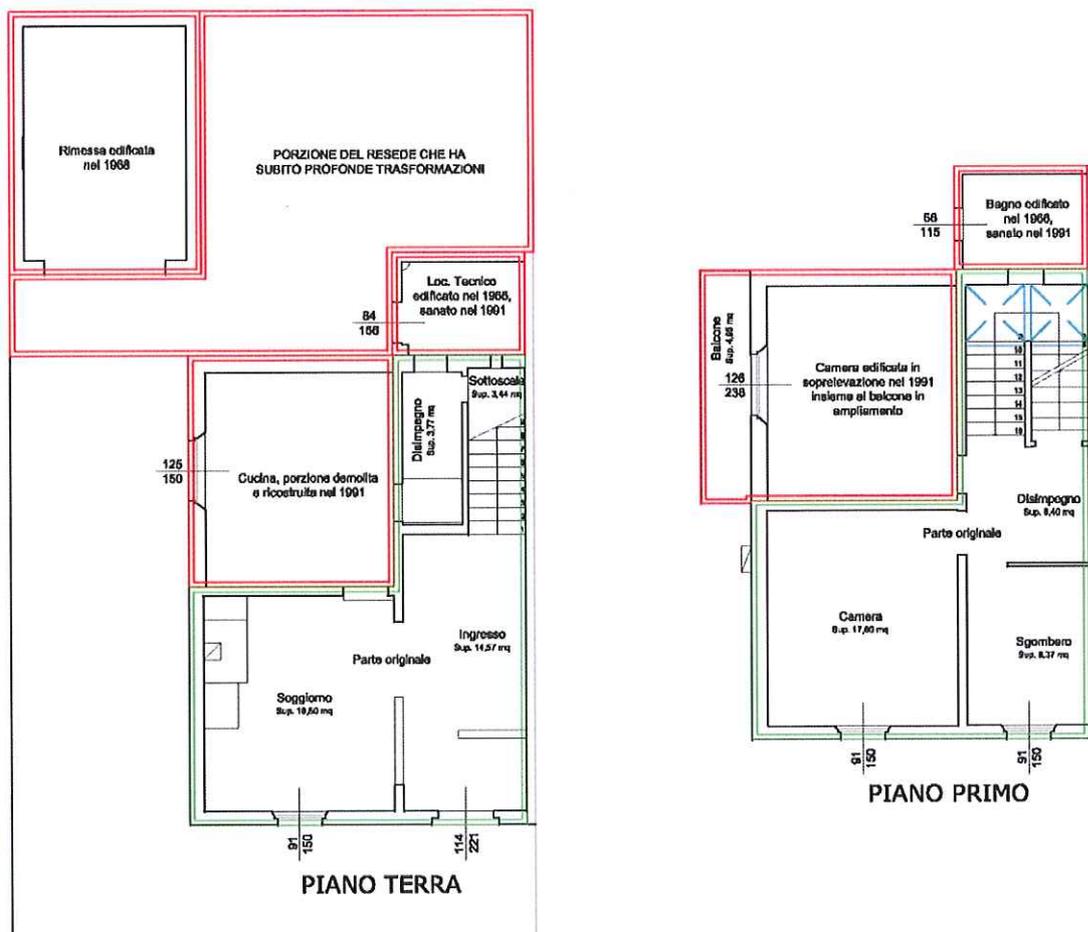
Sulla base delle caratteristiche tipologiche che manifesta il suddetto fabbricato, ancorché alterate, nella porzione retrostante rispetto a Via Alessandria (vedi schemi grafici sopra riportati), per lo stato di conservazione e per il suo modesto carattere architettonico che ha preservato,

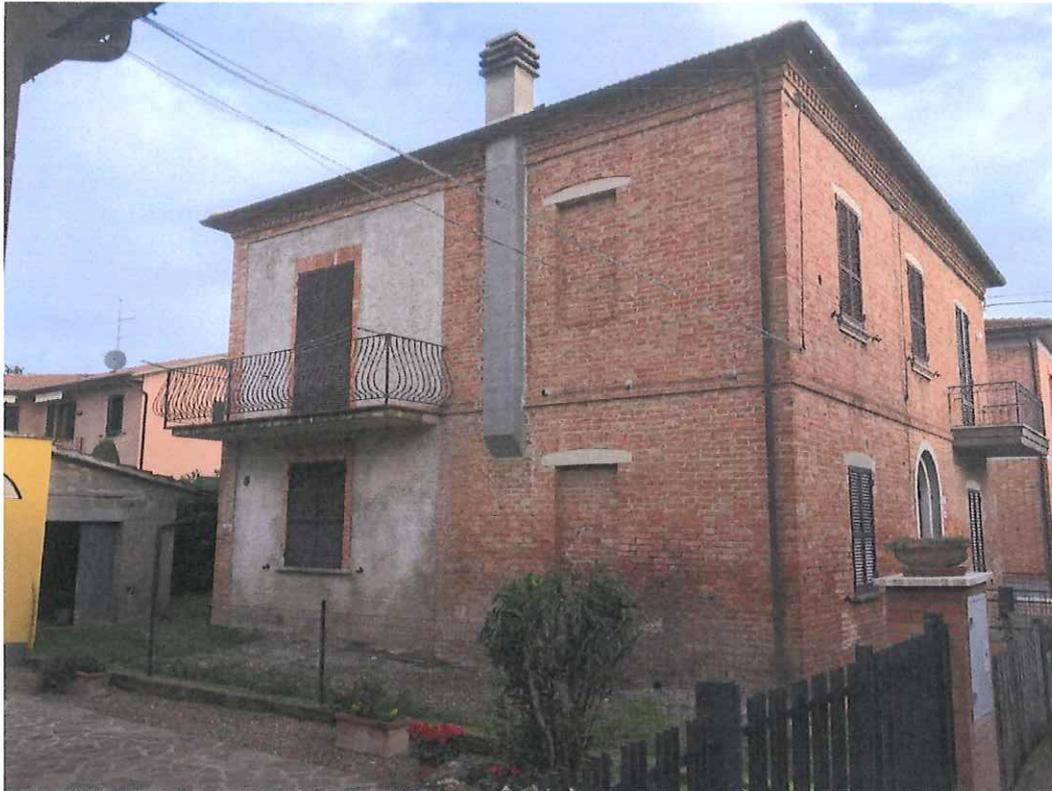
VISTA DA VIA ALESSANDRIA DI DUE PROSPETTI

(PROSPETTO ORIGINALE A DESTRA E PROSPETTO MODIFICATO A SINISTRA)

l'intento di ampliare e dotare di spazi pertinenziali l'unità immobiliare principale, senza tuttavia curare né l'unitarietà del complesso edilizio, né tantomeno le caratteristiche tipologiche o i caratteri architettonici, che appaiono alterati soprattutto nella facciata opposta a quella principale e nella metà dell'altra facciata libera, sulla quale è stato persino realizzato un balcone.

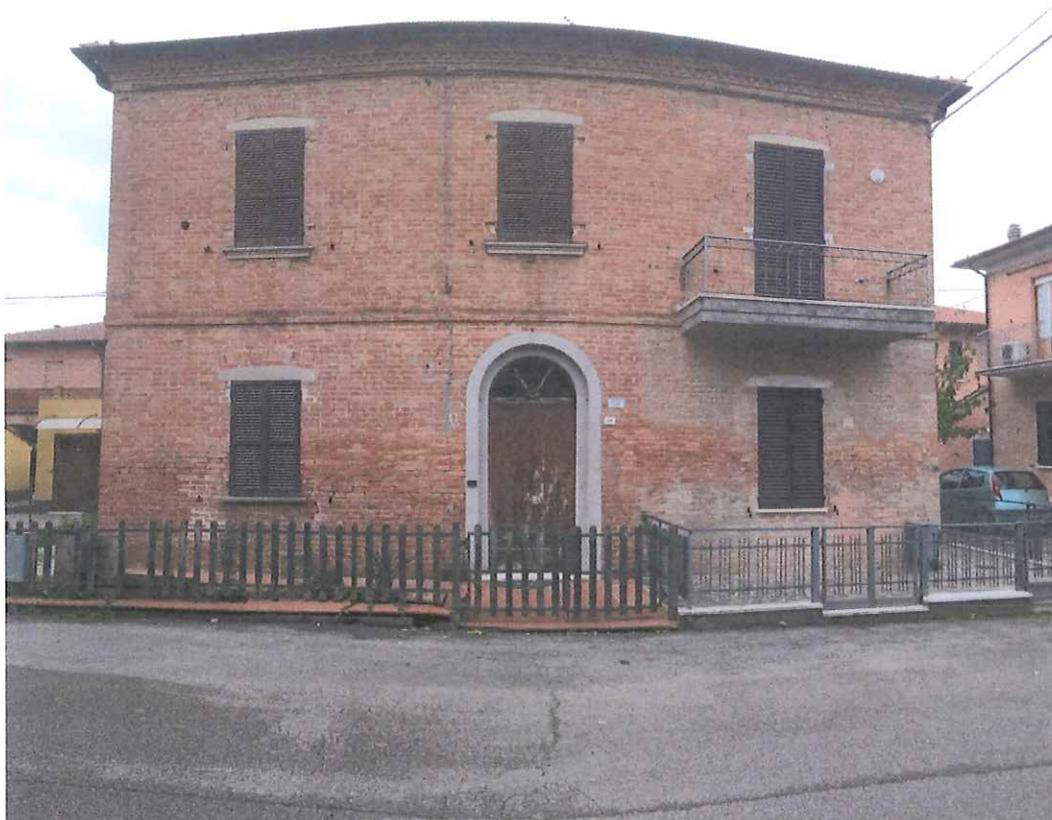
PROSPETTO FRONTALE DA VIA ALESSANDRIA

La porzione risalente agli anni '20 mostra chiaramente i caratteri tipologici e morfologici tipici del contesto di riferimento - rimasti integri e riconoscibili essenzialmente sulla facciata principale - che si possono così riassumere:

- sviluppo planimetrico regolare e compatto su due piani fuori terra;
- simmetria della facciata principale e dei lati che si sviluppano ortogonalmente alla Via principale;
- tessitura muraria con mattoni fatti a mano di remota costruzione.

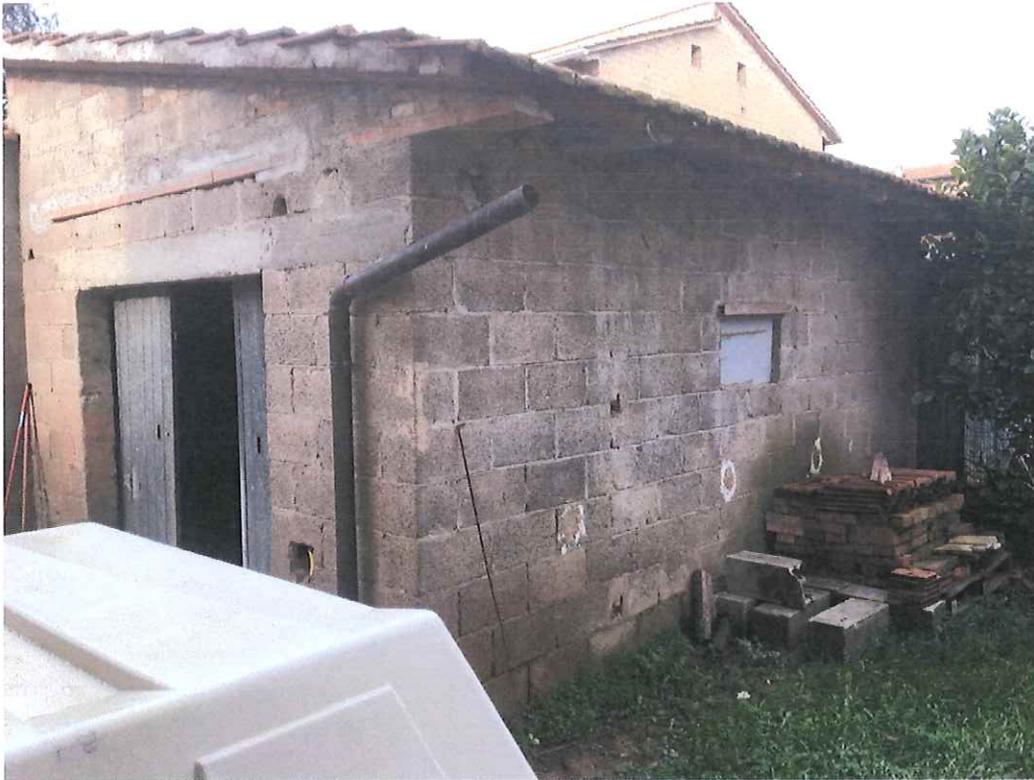
ANNESSO REALIZZATO NEL 1968

- autorimessa: edificata con regolare PE n.19 del 20/02/1968 su resede esclusivo.

Inoltre, nella corte di pertinenza, come sopra descritto, è stato edificato nel 1968 un annesso a confine con altra proprietà, utilizzato come rimessa auto, andando così a modificare la singolarità tipica dell'edificio anni '20, presente in tutto il "quartiere" originariamente concepito.

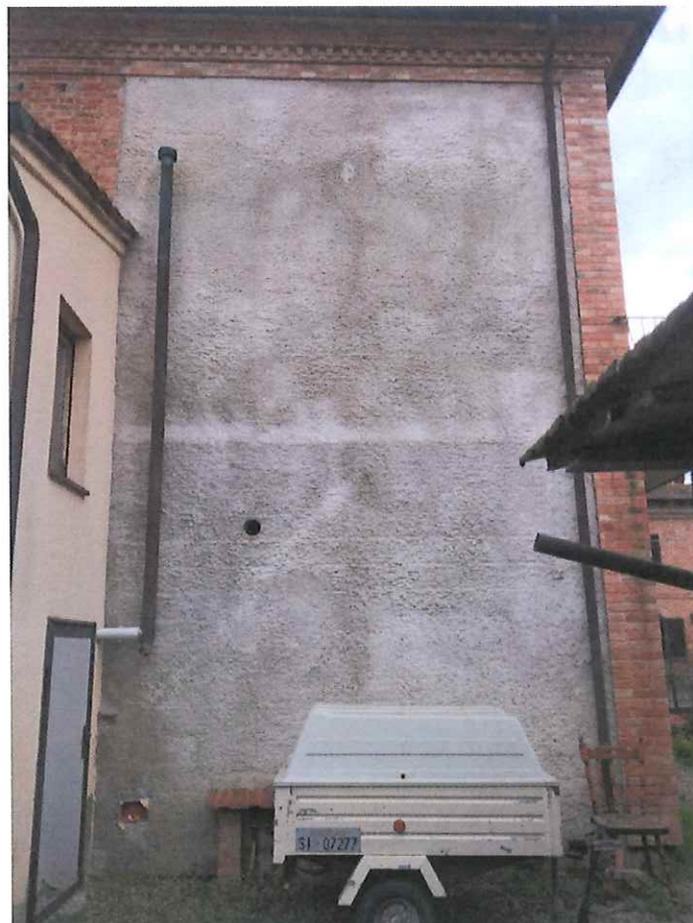
VISTA DALLA CORTE DELLA PORZIONE TERGALE DELL'AMPLIAMENTO REALIZZATO NEL 1990
(IN GRIGIO) E DI QUELLO REALIZZATO NEL 1966 E SANATO NEL 1991

Si osserva quindi un evidente stato di alterazione della parte tergale dell'edificio in oggetto, essendo la porzione dell'edificio principale descritta, priva di qualsivoglia caratteristica riscontrabile tra quelle originali o comunque riconducibili all'edificio ante'54 ed essendo stata alterata la parte retrostante della corte esclusiva, con l'edificazione di un annesso.

Pertanto - sebbene legittimi - tali volumi hanno determinato l'attuale consistenza, caratterizzata da un valore architettonico nullo (nella parte posteriore), sia per l'aspetto estetico, sia per le tecniche costruttive ed i materiali impiegati, che conferiscono all'edificio un'immagine alterata e incompiuta.

Si sottolinea altresì, che il suddetto corpo secondario presenta caratteristiche di scarsa solidità, in quanto costruito con l'impiego di tecniche inappropriate e con materiali di scarso valore, sia estetico che tecnologico, che non hanno garantito la salvaguardia degli elementi architettonici e decorativi che, sebbene in minima parte, contraddistinguono il fabbricato originario.

- locali abitativi principali quali una cucina a PT e una camera a P1 presentano elementi in contrasto con i caratteri tipologici e architettonici della zona, in special modo relativamente al tipo di materiale utilizzato per le strutture portanti verticali ed i solai,

edificati in blocchi poroton e laterocemento e per la facciata rivestita di intonaco grezzo a calce;

- locale tecnico a PT e bagno al P1, edificati nel 1966 con metodologie precarie e incongruenti. Basti pensare che al piano terra a sorreggere il bagno al P1 era presente un pilastro in cemento armato e il resto del solaio era ammorsato ai muri già esistenti;
