OGGETTO: Richiesta di Classamento del complesso edilizio posto in Montepulciano, Frazione Gracciano, Via della Piaggia.

RELAZIONE TECNICO DESCRITTIVA

RICHIESTA DI CLASSIFICAZIONE
COMPLESSO EDILIZIO POSTO IN
MONTEPULCIANO, VIA DELLA PIAGGIA

DOCUMENTAZIONE FOTOGRAFICA

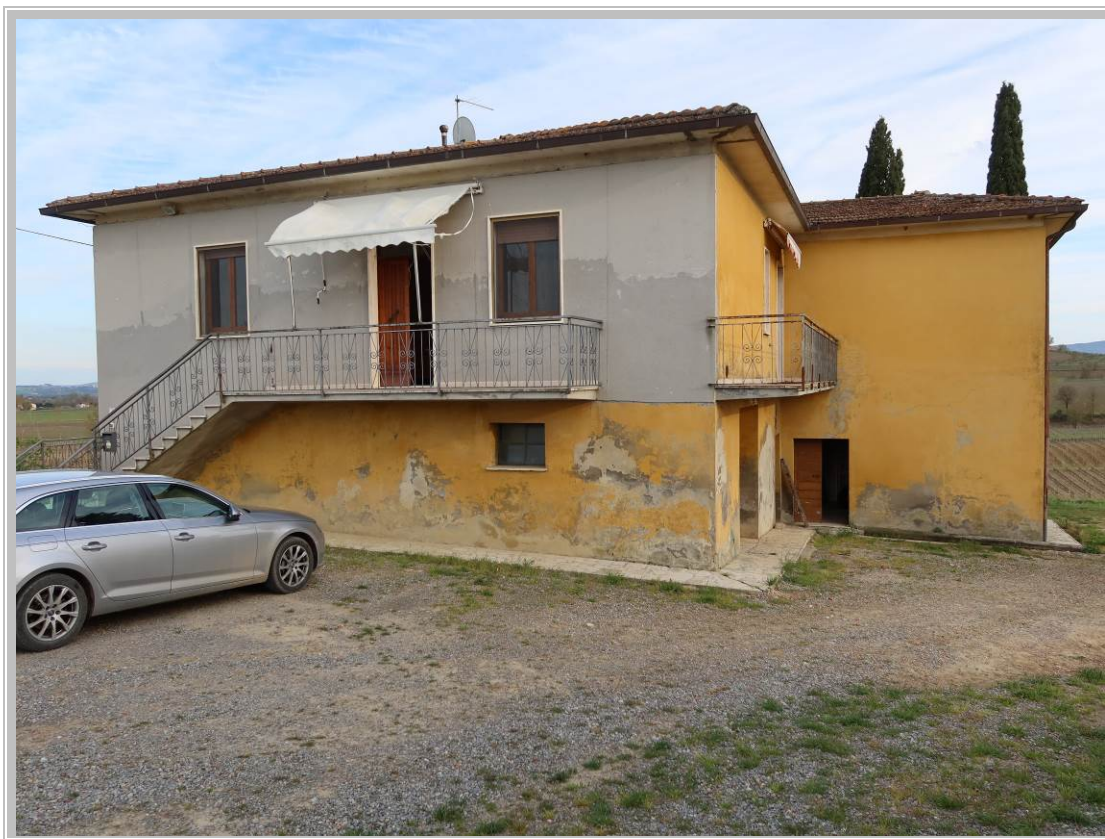
Foto 1 – Fabbricato in oggetto (Edificio principale)

Le profonde alterazioni che ha subito hanno fatto sì che, ad oggi, i prospetti esterni si presentino completamente intonacati con malta a base cementizia, elemento estremamente contrastante con altri fabbricati della stessa tipologia.

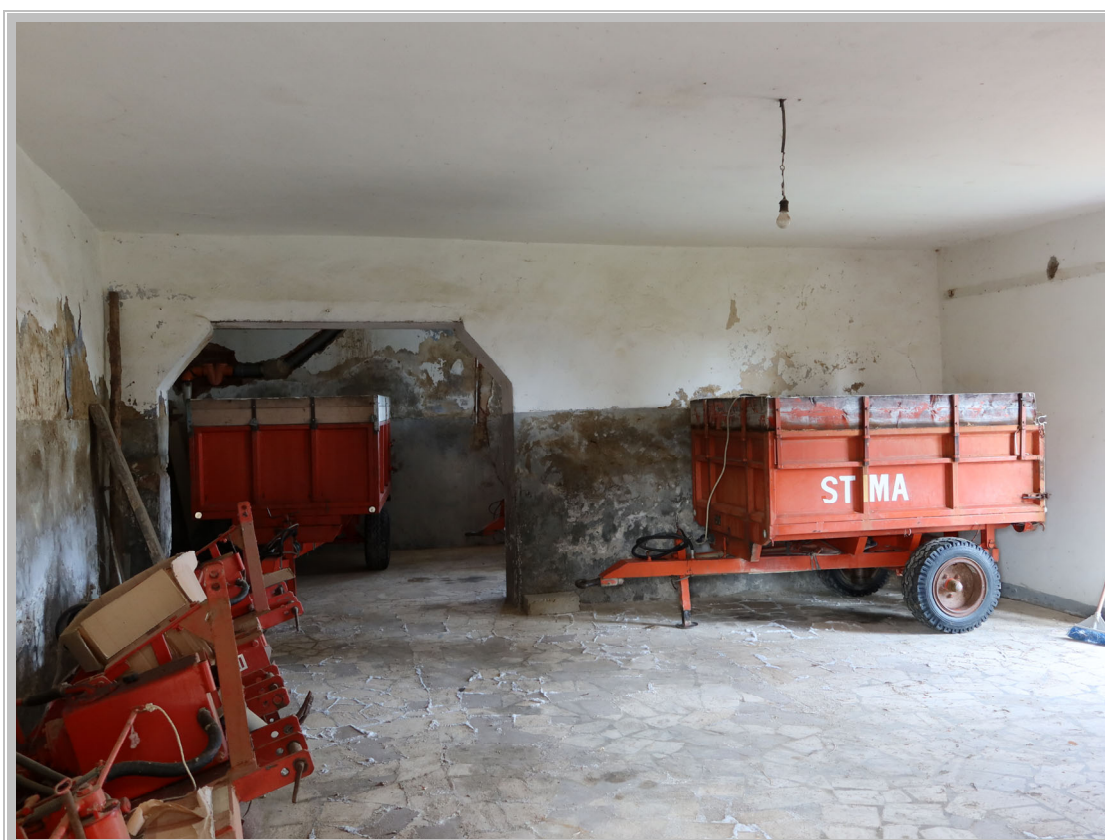
Foto 4 – Interno del Fabbricato principale – Piano Terreno

Il piano terreno, adibito a rimessa e cantina è probabilmente l'unica connotazione che il fabbricato ha mantenuto della sua origine, ma anche questa risulta profondamente alterata, almeno per quanto riguarda i materiali e le finiture, presentando umidità di risalita e solai del tipo latero - cemento, elemento praticamente inesistente su fabbricati della stessa tipologia che hanno mantenuto le proprie caratteristiche tipologiche.
