RICHIESTA RIDEFINIZIONE CLASSE DI VALORE

REDIFINIZIONE DELLE CLASSI DI VALORE DEL COMPLESSO EDILIZIO ROVISCİ

RELAZIONE TECNICA DESCRITTIVA

*schede planimetriche
e iconografiche*

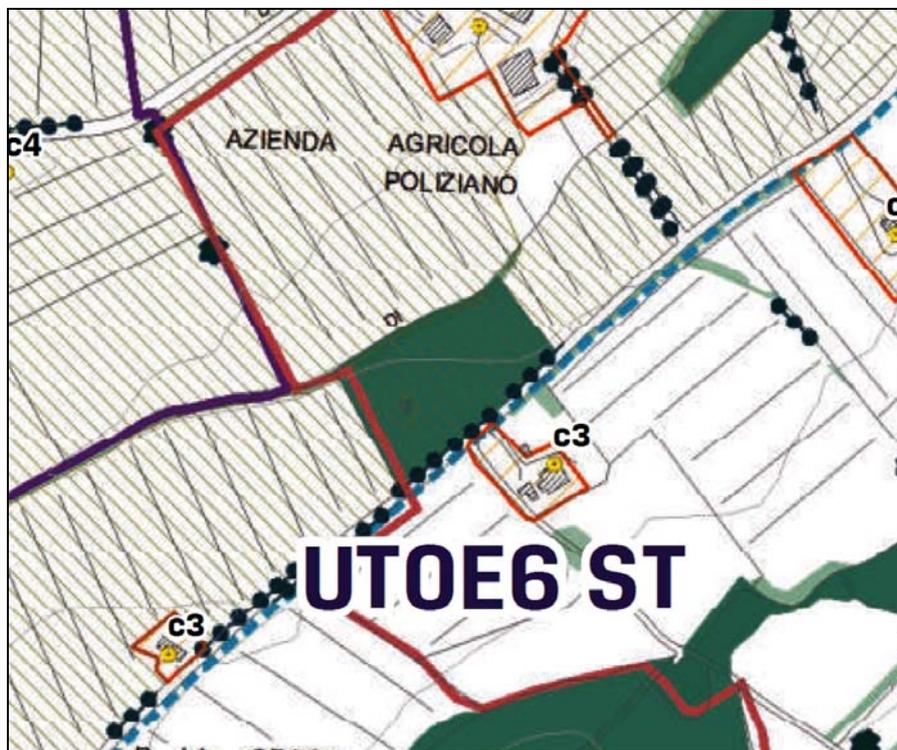
Estratto del P. O. con classificazione attuale del complesso Rovisci.

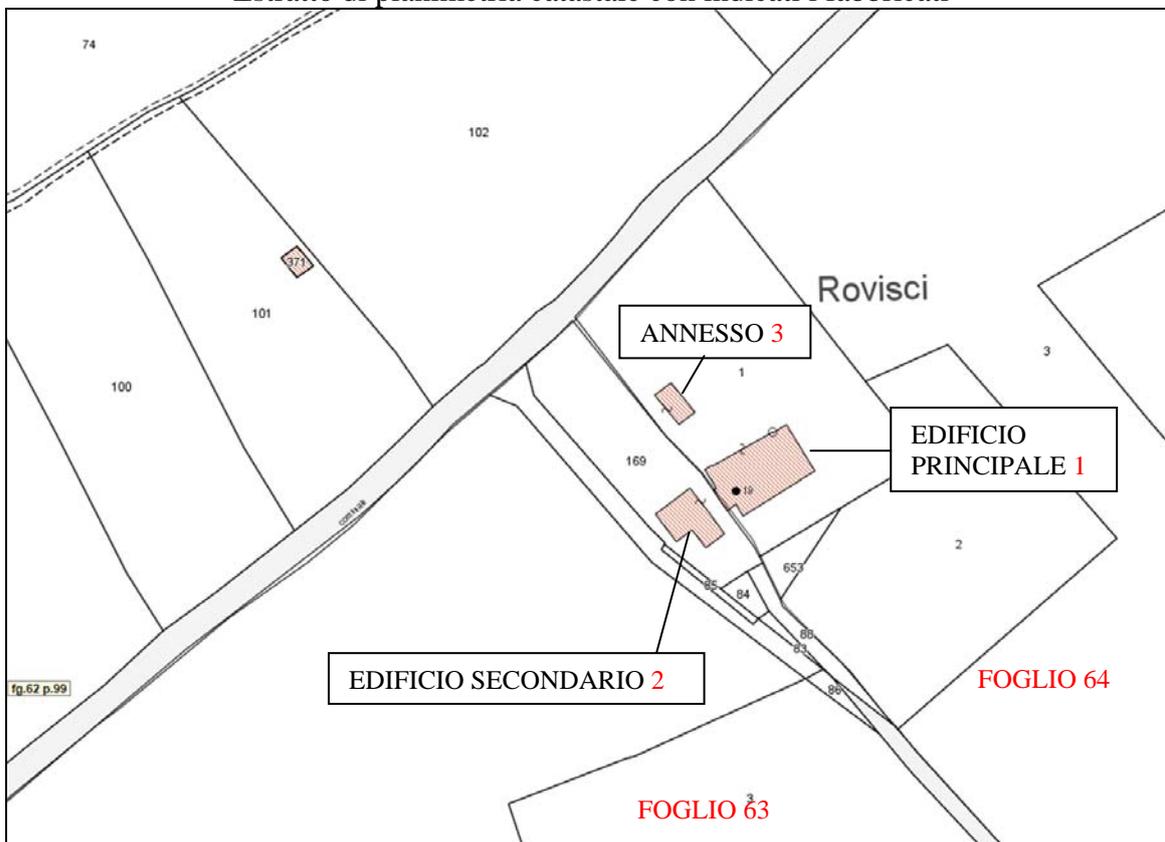
Estratto di planimetria catastale con indicati i fabbricati

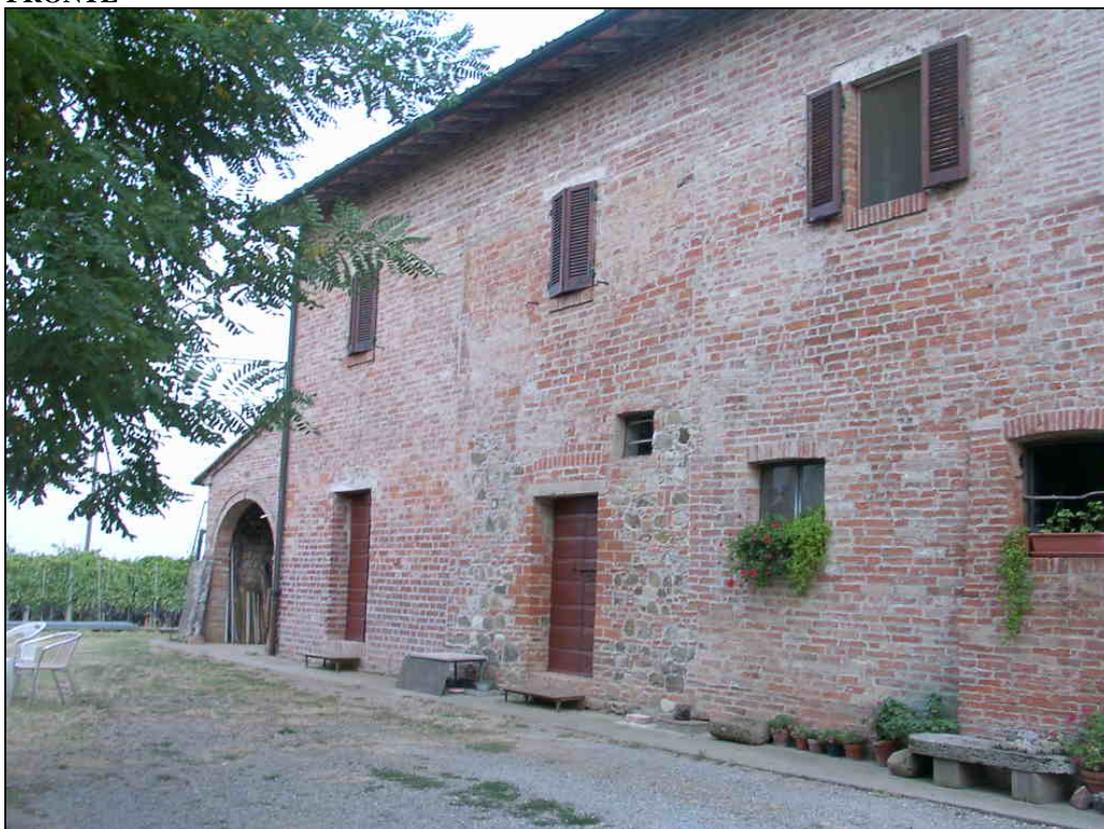
FRONTE

- il fabbricato principale (rif. 1) pur essendo di remota costruzione è stato nel tempo trasformato più volte, subendo ampliamenti piano altimetrici, inoltre nel finire degli anni 80 e con c.e. 381 del 1989 e successive proroghe e varianti è stato dapprima deruralizzato poi ristrutturato piuttosto pesantemente, alcune aperture sono state modificate, la loggia e i porticati sono di stati realizzati ex nuovo, gli architravi delle finestre sono in parte in cls, lo sporto di gronda così come la struttura del tetto è realizzata con elementi in c.a., condizioni che hanno ulteriormente contribuito a modificare l'aspetto architettonico originario.

Le condizioni statiche, manutentorie e strutturali risultano buone.

FABBRICATO PRINCIPALE (Rif. n.1)

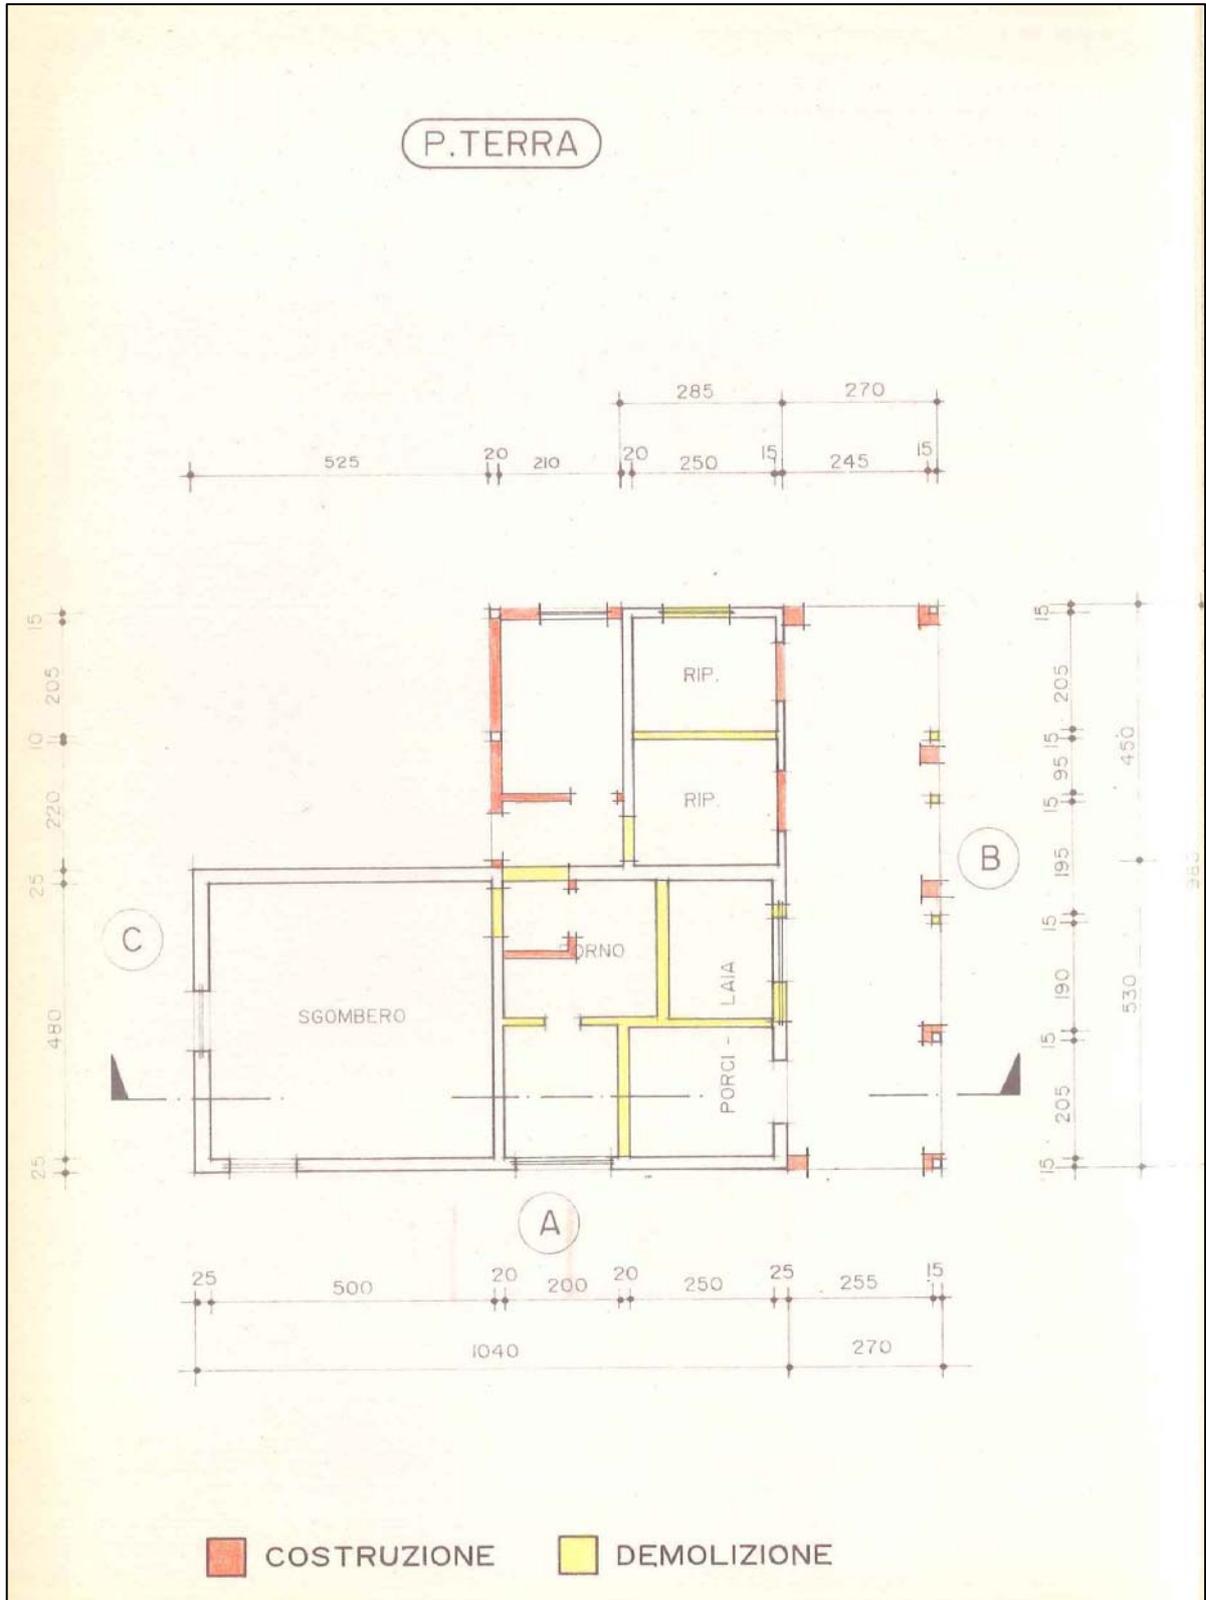
- il fabbricato secondario (rif 2), pur risultando d'impianto storico, ha subito per mezzo di C.E. n 208/1988 e con successiva CE 162/1995/R2 la deruralizzazione con ristrutturazione radicale che lo ha profondamente alterato destinandolo ad abitazione e modificando sagoma, volumi, elementi architettonici e costruttivi, stravolgendo e perdendo l'immagine originaria del fabbricato.

Si noti la completa riorganizzazione spaziale, oltre al cambio d'uso in abitazione, dell'annesso

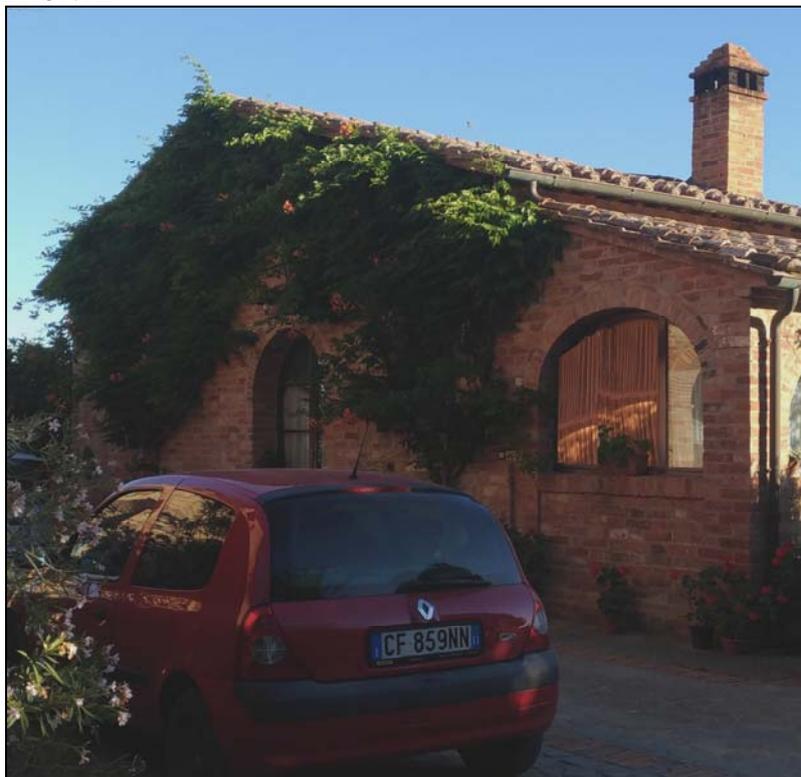
FRONTE

Il corpo di fabbrica è totalmente differente e non comprende elementi tipologici o architettonici di alcun pregio storico. Oggi infatti si presenta come un edificio realizzato con tecnologie moderne e nonostante la struttura in muratura con facciate in mattoni facciavista, i solai sono in laterocemento (pertanto non di tipo tradizionale toscano con travi e travicelli in legno a vista) le dimensioni delle aperture sono riconducibili agli standard moderni, il

STATO ATTUALE – POST RISTRUTTURAZIONE

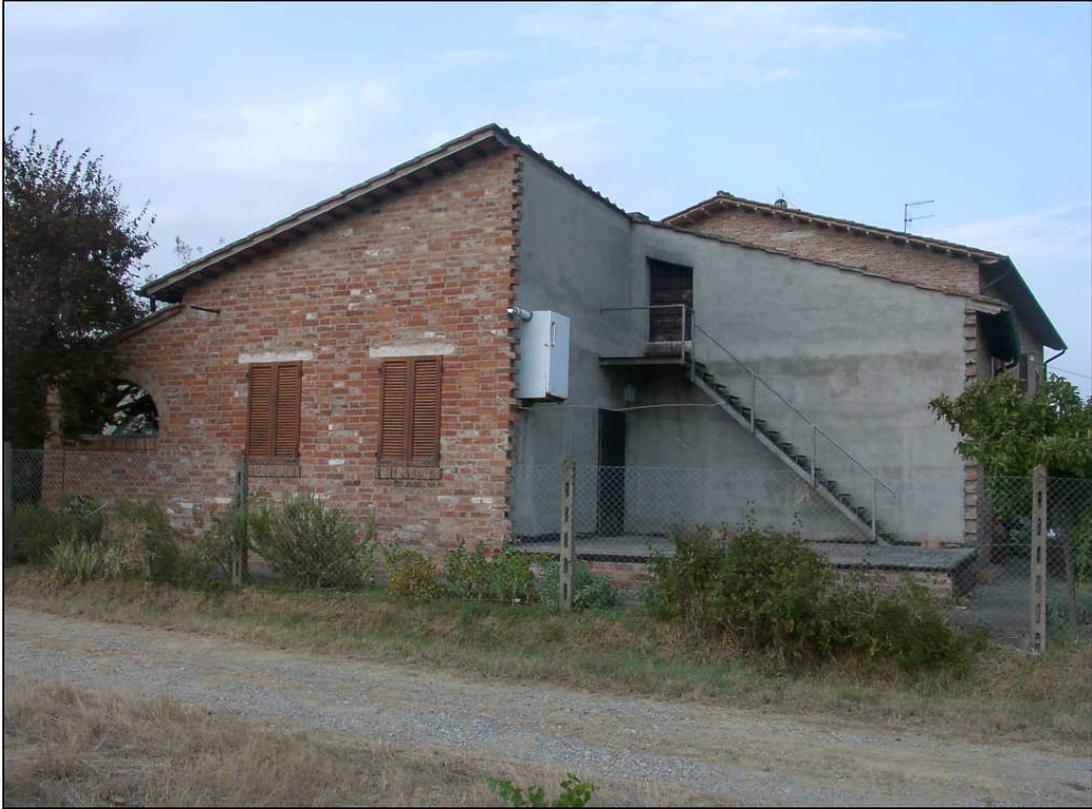
porticato ad archi è stato realizzato in sostituzione di una tettoia in pilastri di c.l.s., il retro possiede un quarto di fabbricato incompiuto con pareti intonacate a base di cemento su cui spiccano le ammorsature a pettine, conferendo al fabbricato un aspetto di incompletezza.

RETRO: in evidenza l'incompiutezza costruttiva

- **L'edificio secondario (Rif. 2)** attualmente in classe C3, visto la sua "recente" ristrutturazione con completa riorganizzazione architettonica e vista l'assenza di elementi storici, al fine di poter procedere al suo completamento sia planimetricamente quanto altimetricamente, *si richiede la classe di valore C5 "Edifici di valore documentale nullo: edifici o complessi di edifici eterogenei, quali edifici strumentali alle attività agricole recenti (annessi e accessori),*

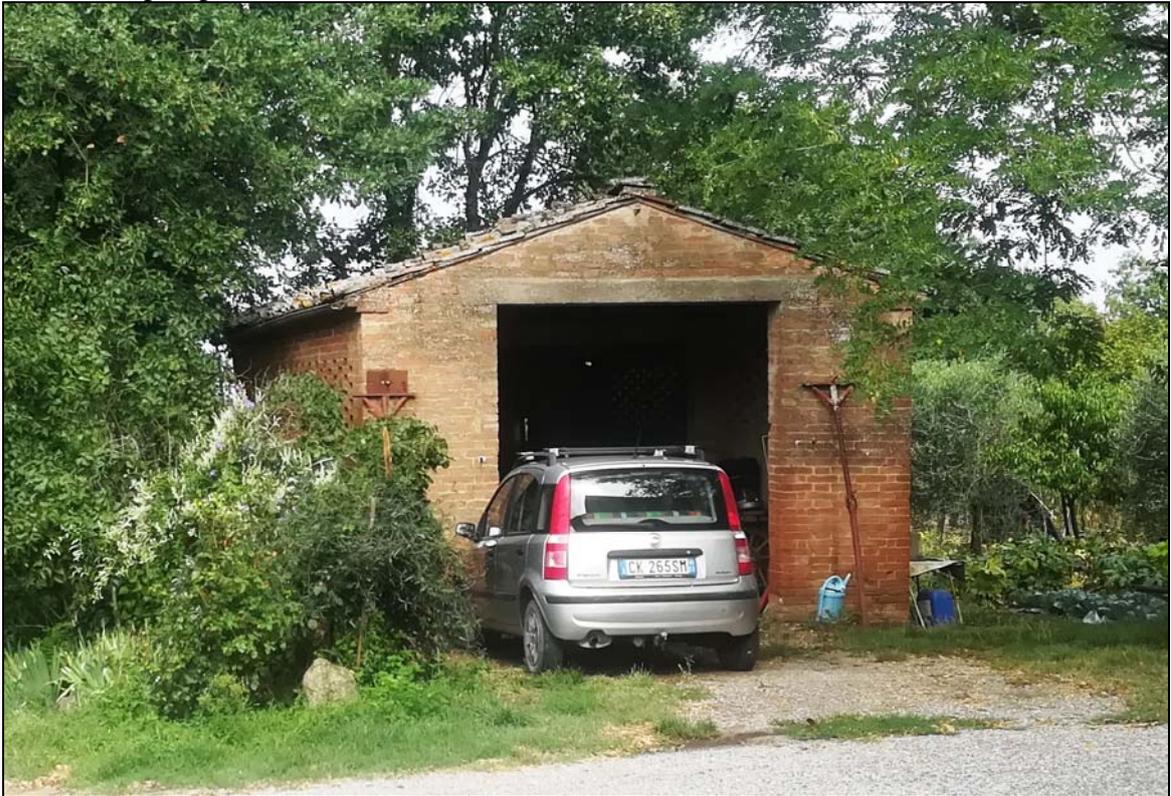
ANNESSO AGRICOLO (Rif. n.3)

FRONTE: prospetto frontale, si noti l'architrave in c.a.

Si richiede di sostituire, nell'attuale apertura di accesso, l'architrave in c.a. con un'arcata a tutto sesto avente centina in mattoni posti per coltello e soprastante veletta, in modo da ripristinarne l'aspetto originario e conformarla alle arcate presenti sia nel fronte che nel retro del fabbricato principale.

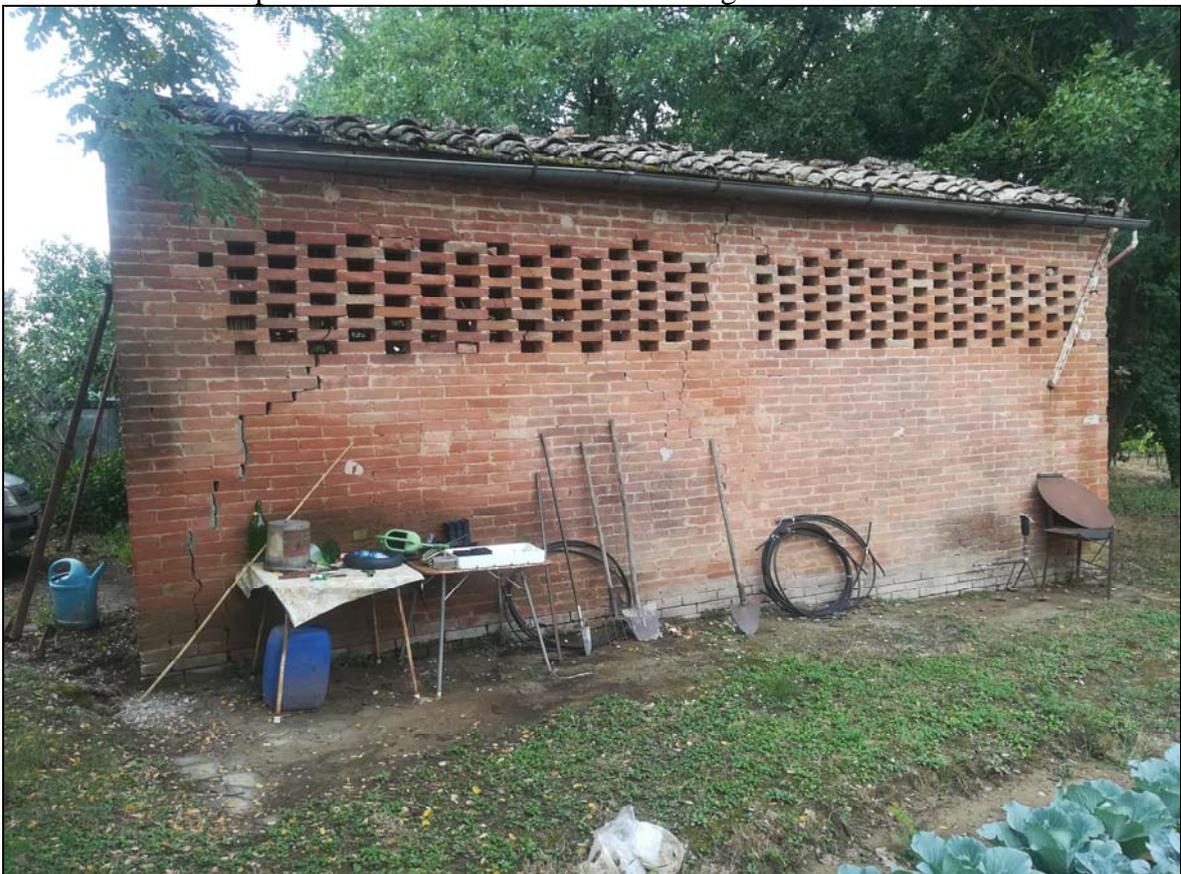
Le condizioni statiche e strutturali sono pessime ed è prossimo al cedimento. Le pareti presentano forti fessurazioni e, causa l'assenza di apparato fondale, i setti murari hanno iniziato a spanciare e a cedere. Il tetto concausa la vetustà e le cattive condizioni di manutenzione presenta tegole rotte e infiltrazioni di acqua che hanno irreparabilmente danneggiato la struttura principale e secondaria lignea di cui ne è composto. La proprietà pur di poterlo utilizzare ha provveduto a puntellarlo su più punti e lati, con pochi risultati positivi e la situazione risulta al quanto precaria con possibilità anche imminente di un definitivo crollo.

LATO DESTRO: particolare della muratura a salto di gatto e delle lesioni

Si ritiene pertanto di proporre un valore rispondente alla classe C4, così come dettato nell'art. 25 delle norme del P.O., al fine di poterlo demolire e fedelmente ricostruire, senza alcuna possibilità di ampliamento della SE e cambio della destinazione d'uso.

Così facendo all'edificio saranno restituiti funzionalità e sicurezza nell'utilizzo, con la possibilità di realizzare una struttura portante rispondente alle vigenti normative in materia antisismica, il tamponamento perimetrale, così come i riquadri a salto di gatto, saranno eseguiti in muratura di mattoni per lo più provenienti dalla demolizione, ed il riutilizzo delle tegole e coppi presenti attualmente nel manto per la nuova copertura.

Le tecniche utilizzate e l'aspetto esteriore saranno conformi alla tipologia originaria, ricostruendo le murature a salto di gatto, la copertura di tipo tradizionale toscano con struttura primaria e secondaria in legno, l'aggetto di gronda con mensolotti di legno e interposte mezzane.

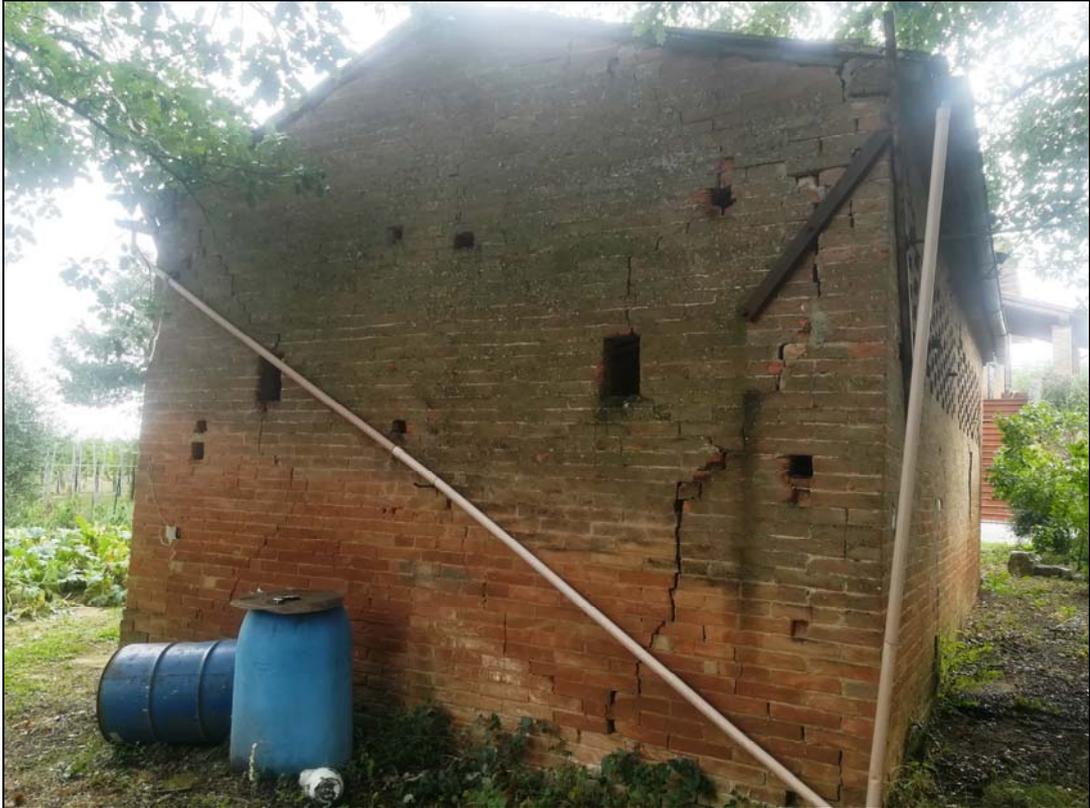
- L'annesso rurale (Rif. 3) risultante da impianto storico, rappresentativo dell'edificato tipologico rurale poiché edificato presumibilmente nei primi anni del 1900, è stato anch'esso stravolto da alterazioni edilizie effettuate in epoche successive. Gli unici elementi storici che sono presenti sono rappresentati dai riquadri in muratura a salto di gatto e lo sporto di gronda composto da mensolotti semplici di castagno. L'apertura di accesso originaria, posta nel fronte, era ad arco a tutto sesto, che negli anni 50 è stata riquadrata con l'inserimento di un architrave in c.a., nel retro la presenza di piccole aperture finestrate sono per tipologia edilizia inusuali per il fabbricato in questione sia per forma che collocazione (tra di loro disallineate orizzontalmente e con dimensioni diverse).

RETRO: si notino le bucaure atipiche e lo stato strutturale

Per detto immobile la proprietà non è intenzionata ad usufruire in futuro di alcun ampliamento o modifica dello stesso, l'unico interesse è quello di poterlo demolire e fedelmente ricostruire. Tale richiesta è dettata dal fatto che per le condizioni critiche in cui versa è improponibile sia sotto il profilo costi-benefici che per fattibilità, vista la complessità delle opere, un intervento di ristrutturazione o consolidamento strutturale.

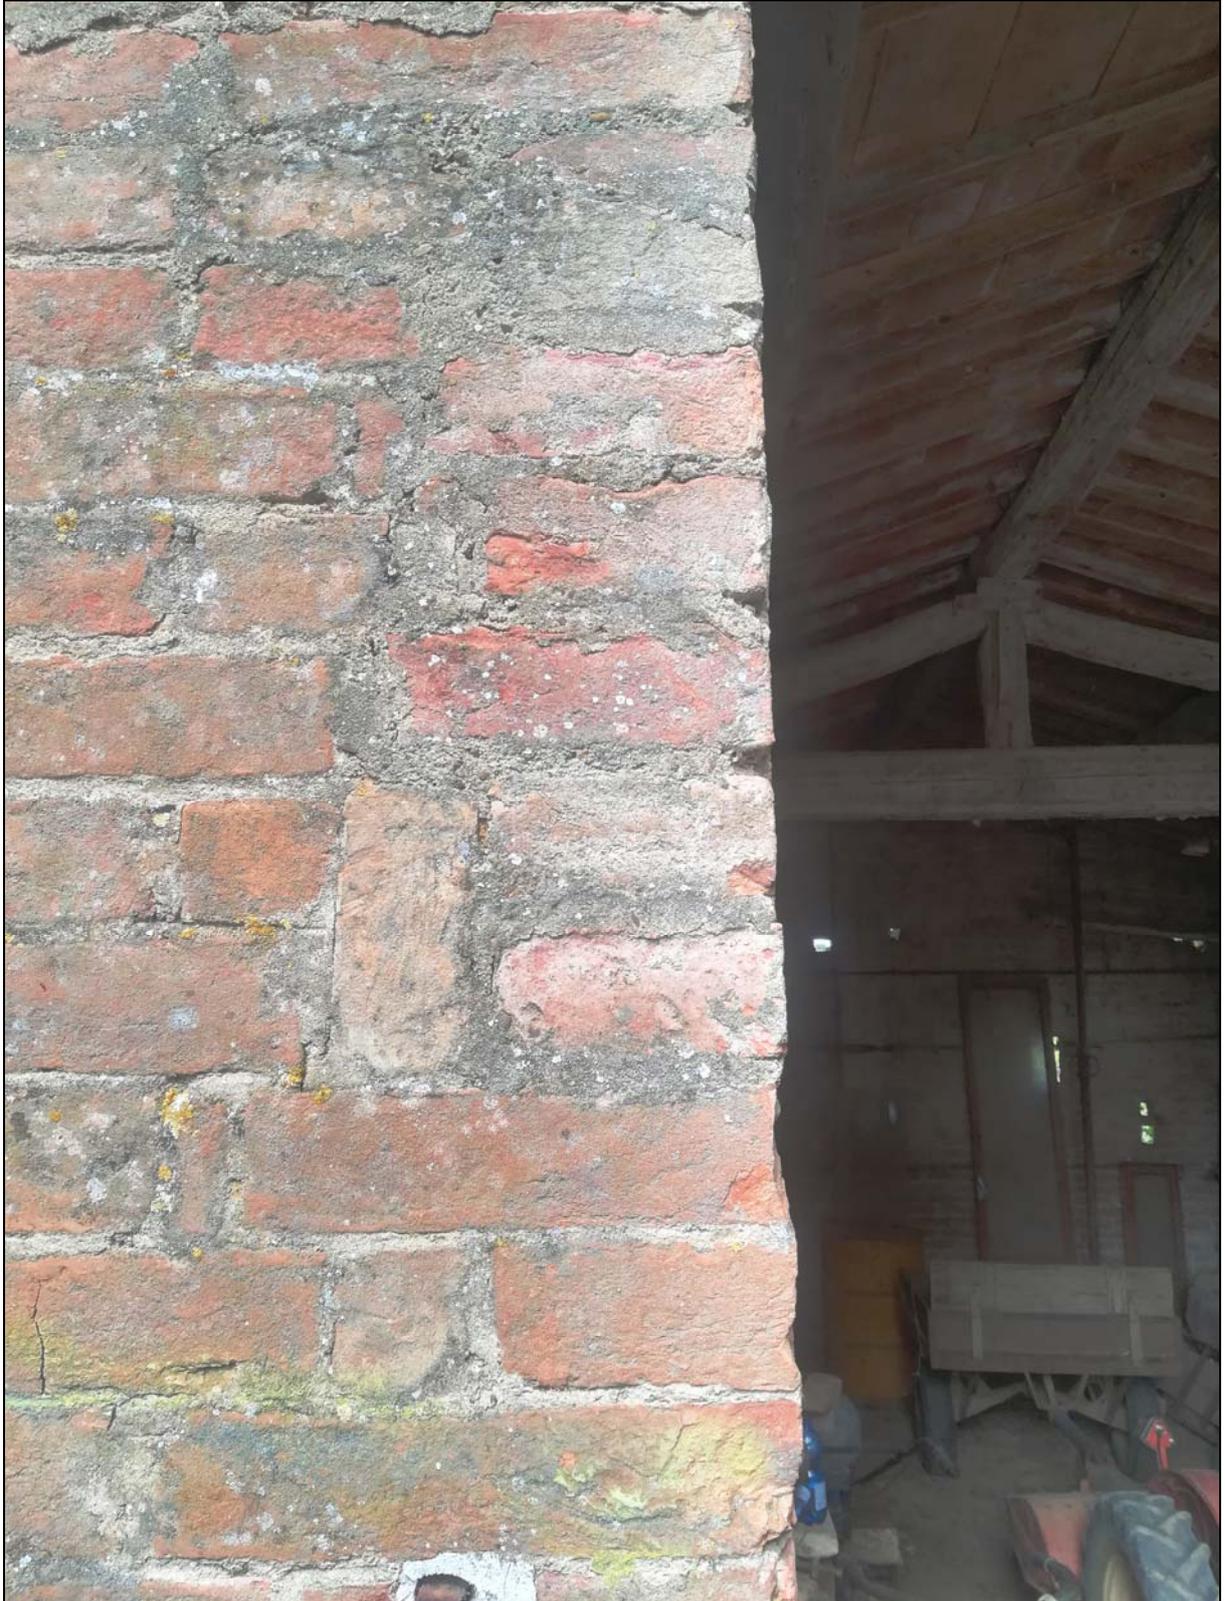
FRONTE: particolare dell'imposta dell'arco originario da riprodurre

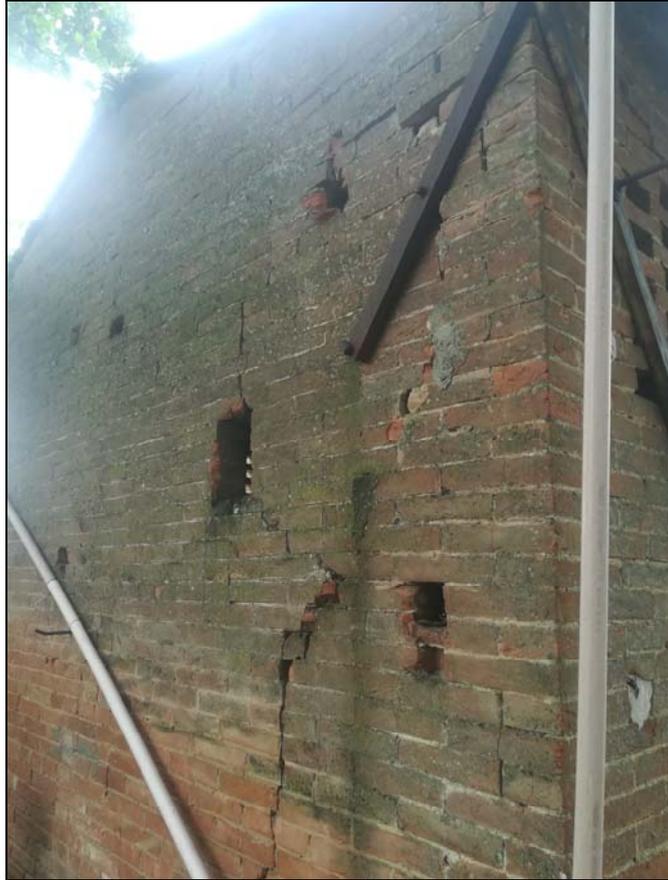
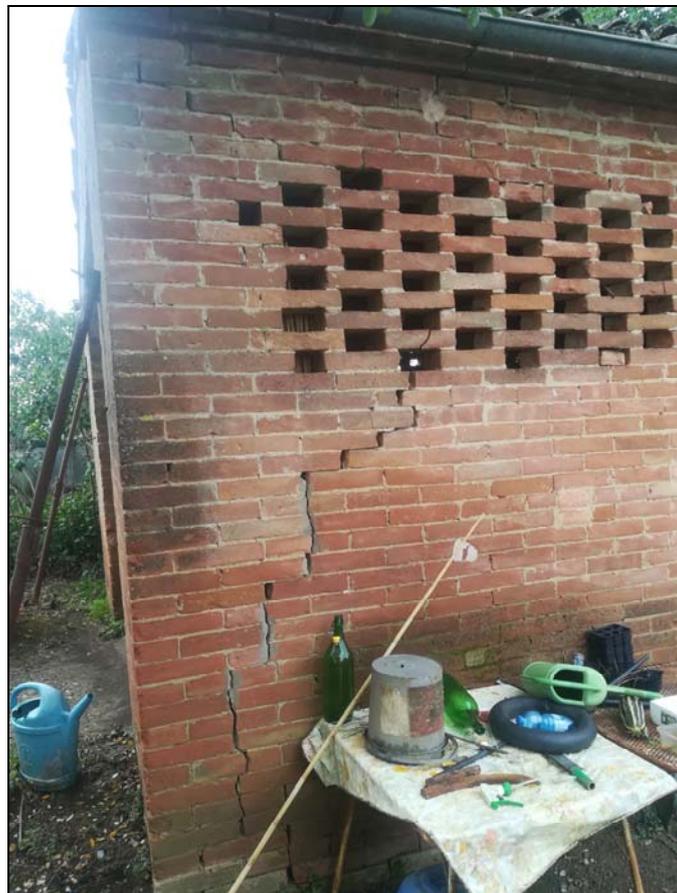
PARTICOLARI LESIONI
