Al Sig. SINDACO del Comune
di **MONTEPULCIANO**

OGGETTO: Richiesta di modifica classamento di fabbricati rurali

posti in Valiano - via di Terrarossa (Podere Casina) e Via Lauretana Nord (Podere Quercione)

Titolo III - art. 19 comma 7 - NTA del P.O.C. vigente

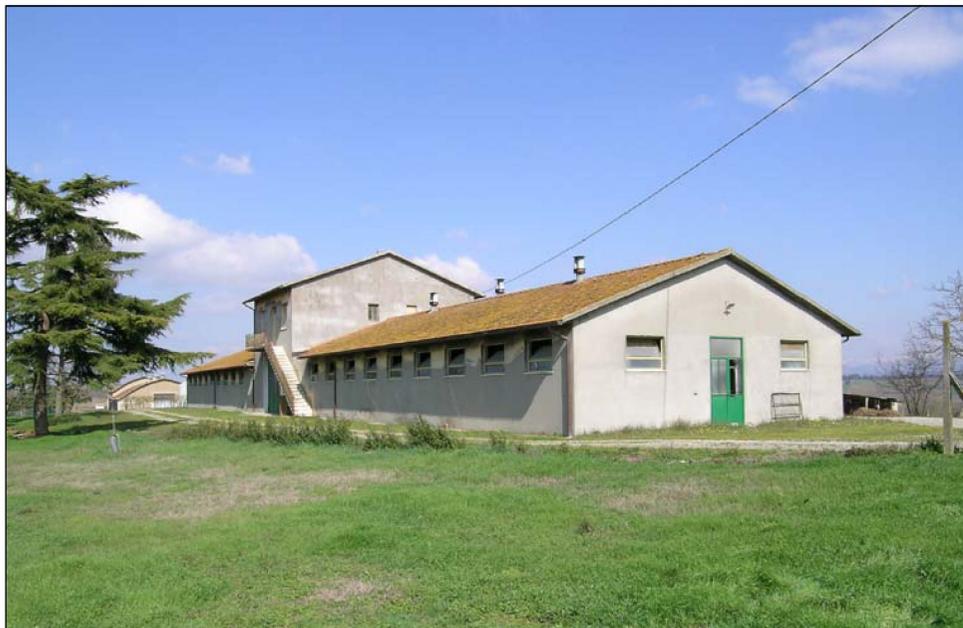
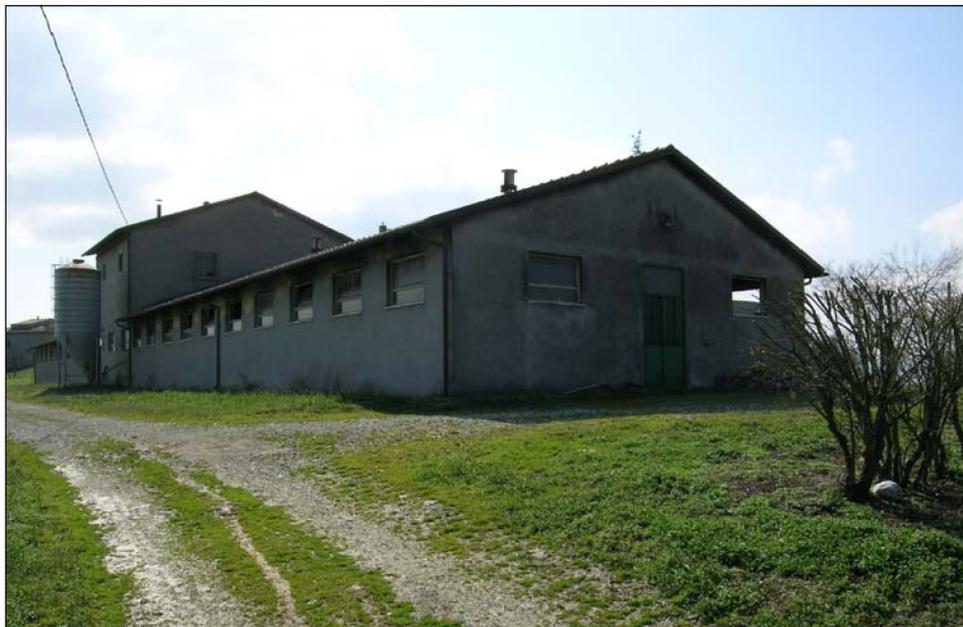
FOTO 1

SITUAZIONE ATTUALE		SITUAZIONE DOPO GLI INTERVENTI	
DESTINAZIONE D'USO FABBRICATO: PORCILAIA (PT) - ABITAZIONE (P1)		DESTINAZIONE D'USO FABBRICATO: DERURALIZZAZIONE - ALIENAZIONE	
in uso	<input type="checkbox"/>	in uso	<input type="checkbox"/>
parzialmente in uso	<input type="checkbox"/>	parzialmente in uso	<input type="checkbox"/>
disuso	<input checked="" type="checkbox"/>	disuso	<input type="checkbox"/>
DESCRIZIONE:			
ubicazione catastale	foglio 35 p.IIa 78		
superficie	mq 859.20		
volume	mc 3333.60

Ex porcilaia e abitazione (I): è il principale fabbricato aziendale in termini di dimensioni; ha pianta rettangolare ed è costituito da struttura allungata, costruita in muratura di blocchi di pietra tufacea, con finitura ad intonaco; ha copertura a capanna, con manto in laterizio (tegole marsigliesi) ed era utilizzato come porcilaia al piano terreno, con annessa abitazione di servizio al piano primo. Di costruzione recente versa in discreto stato di conservazione.

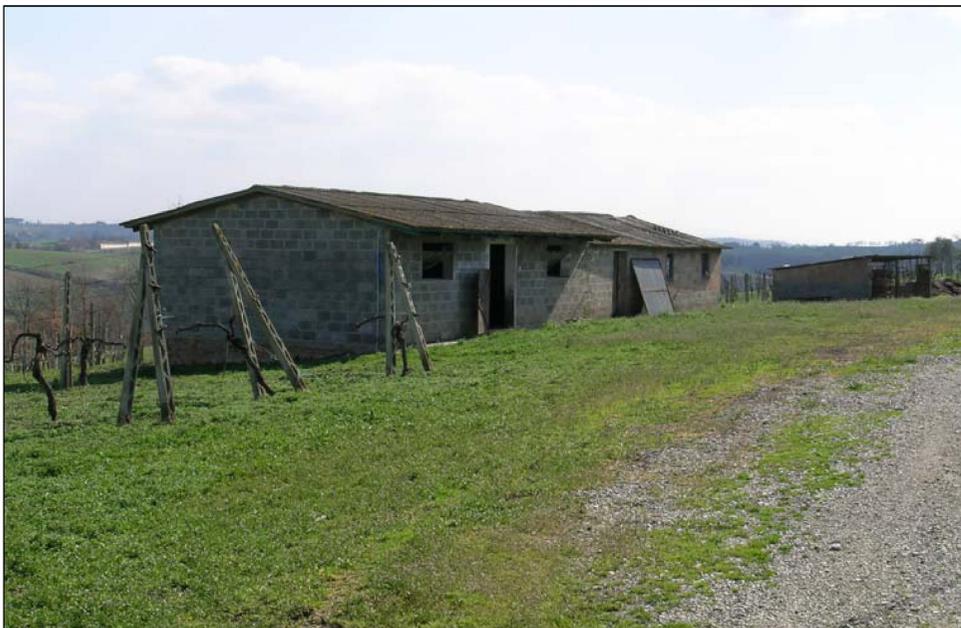
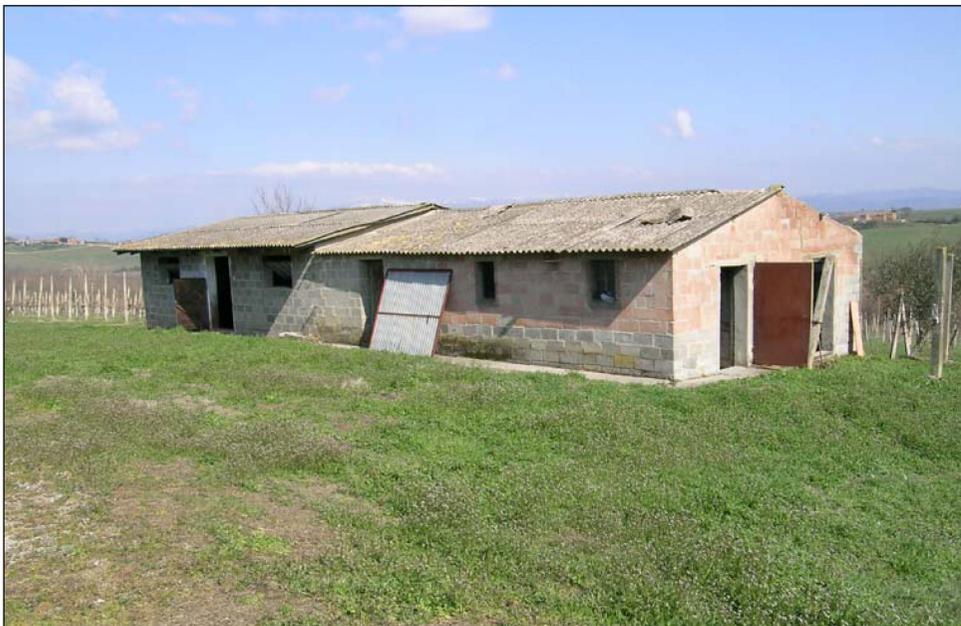
FOTO 1

SITUAZIONE ATTUALE	SITUAZIONE DOPO GLI INTERVENTI
DESTINAZIONE D'USO FABBRICATO: POLLAI in uso <input type="checkbox"/> parzialmente in uso <input type="checkbox"/> disuso <input checked="" type="checkbox"/>	DESTINAZIONE D'USO FABBRICATO: DERURALIZZAZIONE - ALIENAZIONE in uso <input type="checkbox"/> parzialmente in uso <input type="checkbox"/> disuso <input type="checkbox"/>
DESCRIZIONE: ubicazione catastale foglio 35 p.IIa 78 superficie mq 129.20 volume mc 294.82

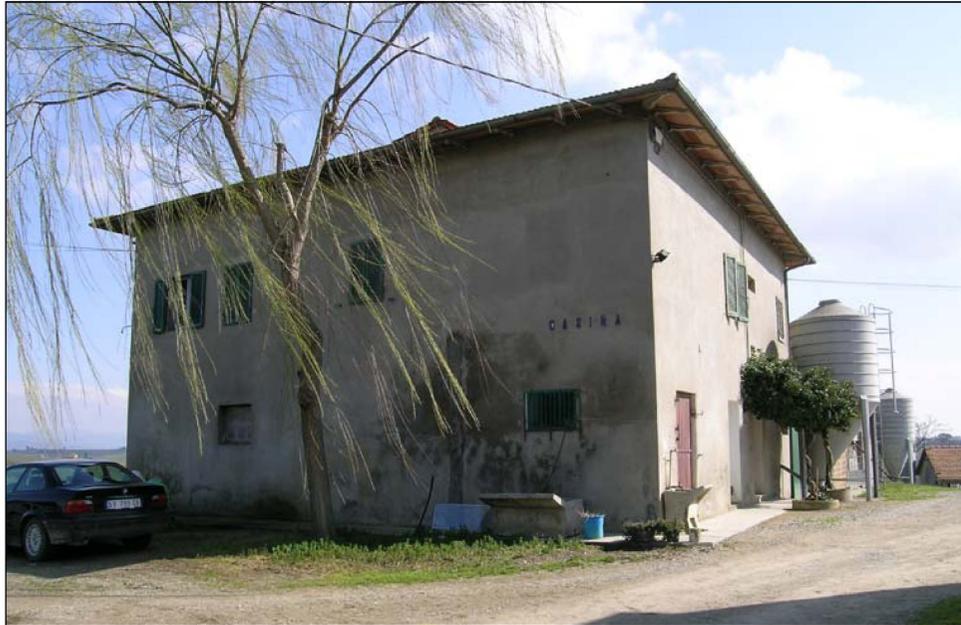
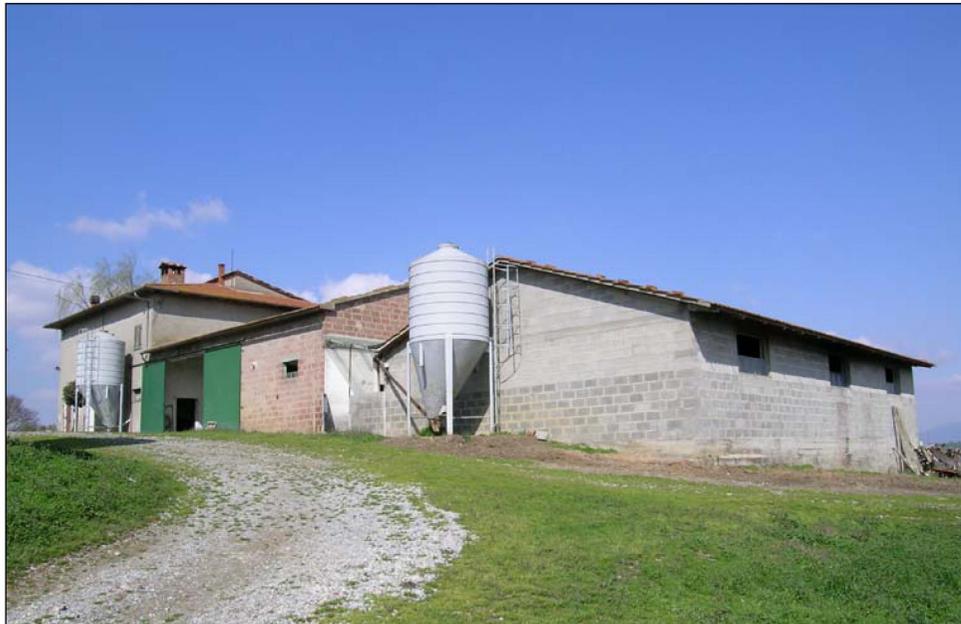
FOTO 1

SITUAZIONE ATTUALE	SITUAZIONE DOPO GLI INTERVENTI
DESTINAZIONE D'USO FABBRICATO: PORCILAIA (PT) - ABITAZIONE (P1)	DESTINAZIONE D'USO FABBRICATO: DERURALIZZAZIONE - ALIENAZIONE
in uso <input type="checkbox"/>	in uso <input type="checkbox"/>
parzialmente in uso <input type="checkbox"/>	parzialmente in uso <input type="checkbox"/>
disuso <input checked="" type="checkbox"/>	disuso <input type="checkbox"/>
DESCRIZIONE:	
ubicazione catastale	foglio 35 p.IIa78
superficie	mq 819.46
volume	mc 2617.78

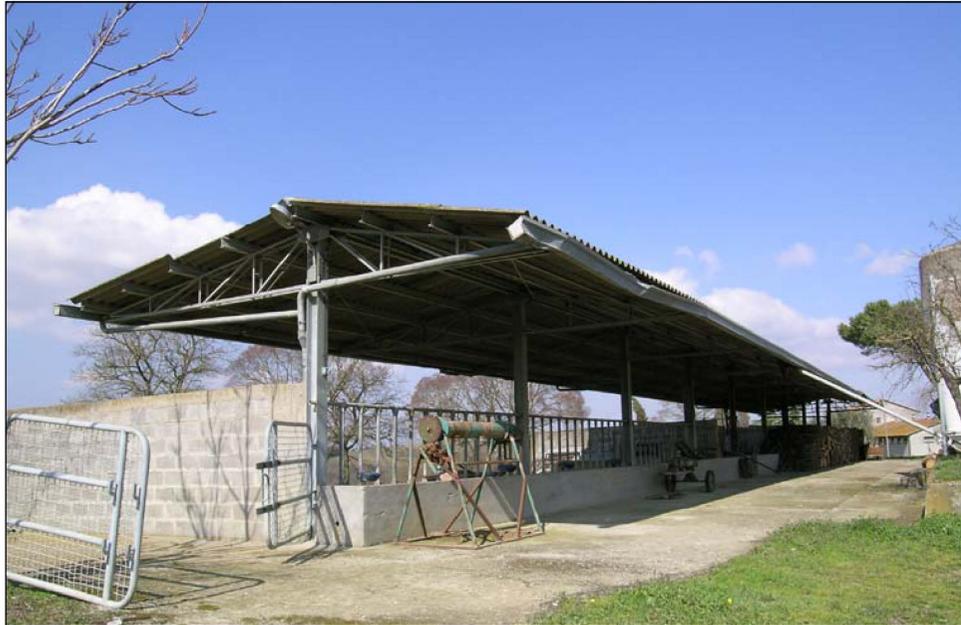
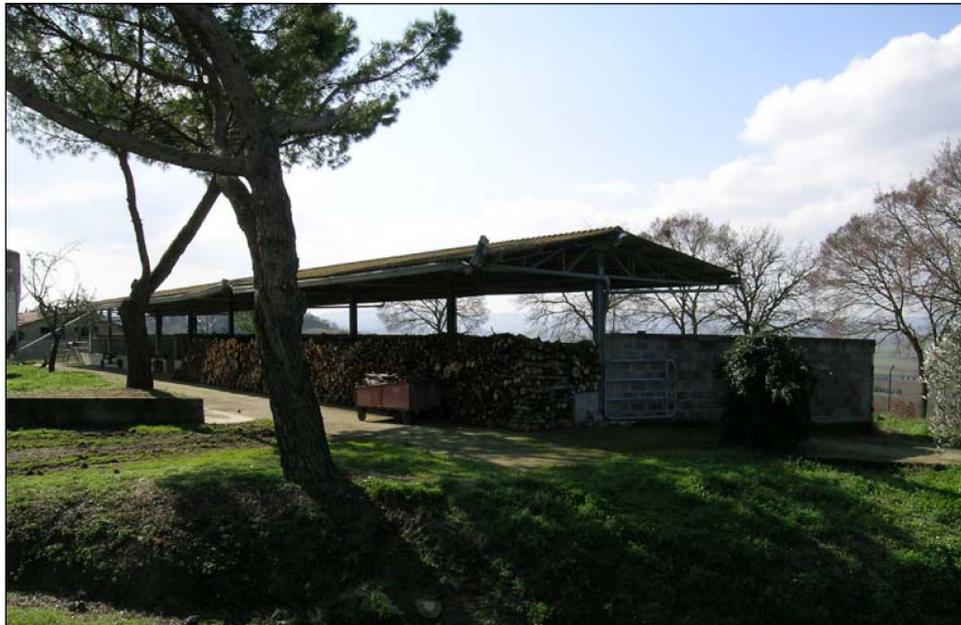
FOTO 1

Mangiatoia (O): rispetto alle porcilaie e pollai citati, è costituito da un telaio metallico, con copertura in lastre di fibrocemento, per proteggere le sottostanti mangiatoie. Risulta completamente aperto su tutti i lati.

SITUAZIONE ATTUALE		SITUAZIONE DOPO GLI INTERVENTI	
DESTINAZIONE D'USO FABBRICATO:		DESTINAZIONE D'USO FABBRICATO:	
MANGIATOIA		DERURALIZZAZIONE - ALIENAZIONE	
in uso	<input type="checkbox"/>	in uso	<input type="checkbox"/>
parzialmente in uso	<input type="checkbox"/>	parzialmente in uso	<input type="checkbox"/>
disuso	<input checked="" type="checkbox"/>	disuso	<input type="checkbox"/>
DESCRIZIONE:			
ubicazione catastale	foglio 35 p.IIa 78		
superficie	mq 307.36		
volume	mc 461.04

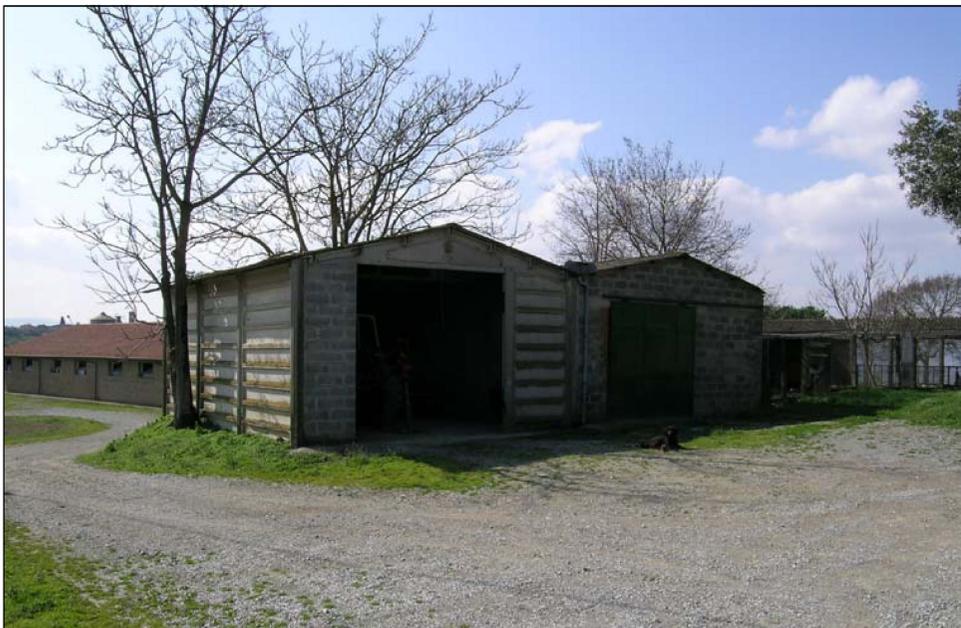
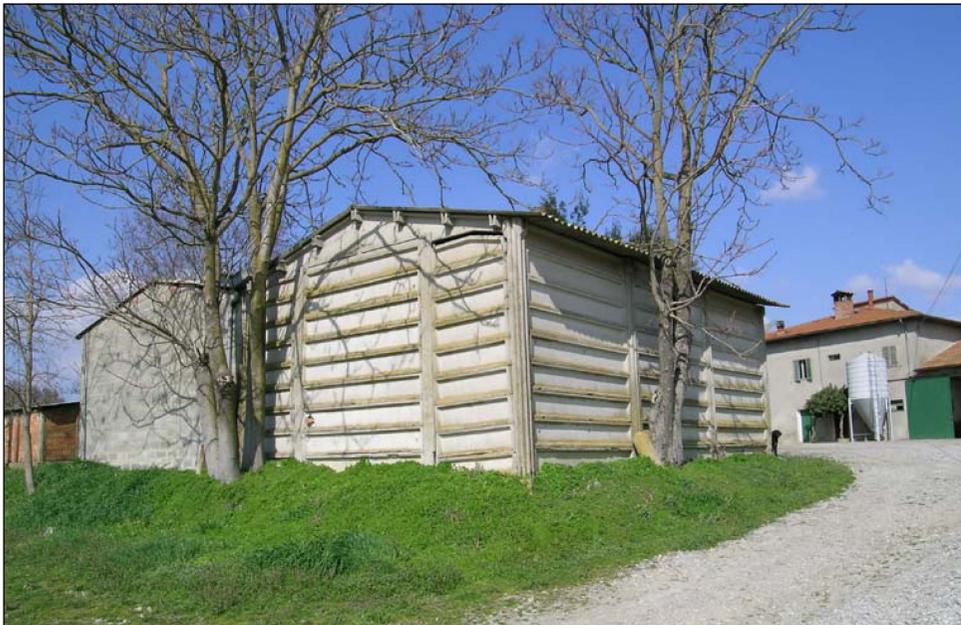
FOTO 1

Rimessa (P): a pianta rettangolare, edificio in parte di tipo prefabbricato, e in parte in muratura in opera. E' utilizzato come rimessa per mezzi e attrezzatura agricola.

SITUAZIONE ATTUALE	SITUAZIONE DOPO GLI INTERVENTI
DESTINAZIONE D'USO FABBRICATO: RIMESSE in uso <input type="checkbox"/> parzialmente in uso <input type="checkbox"/> disuso <input checked="" type="checkbox"/>	DESTINAZIONE D'USO FABBRICATO: DERURALIZZAZIONE - ALIENAZIONE in uso <input type="checkbox"/> parzialmente in uso <input type="checkbox"/> disuso <input type="checkbox"/>
DESCRIZIONE: ubicazione catastale foglio 35 p.IIa 78 superficie mq 113.40 volume mc 391.23

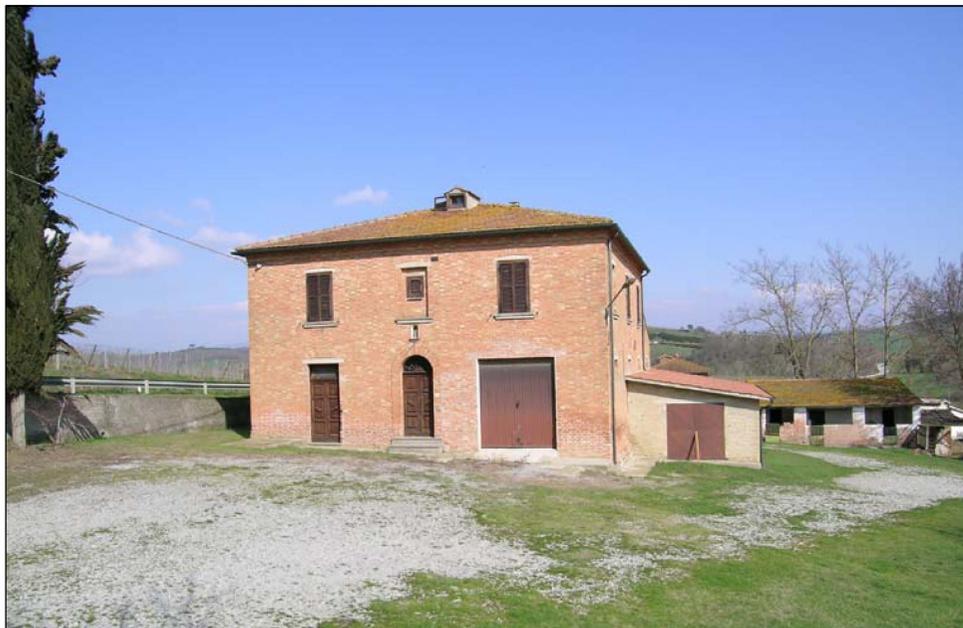
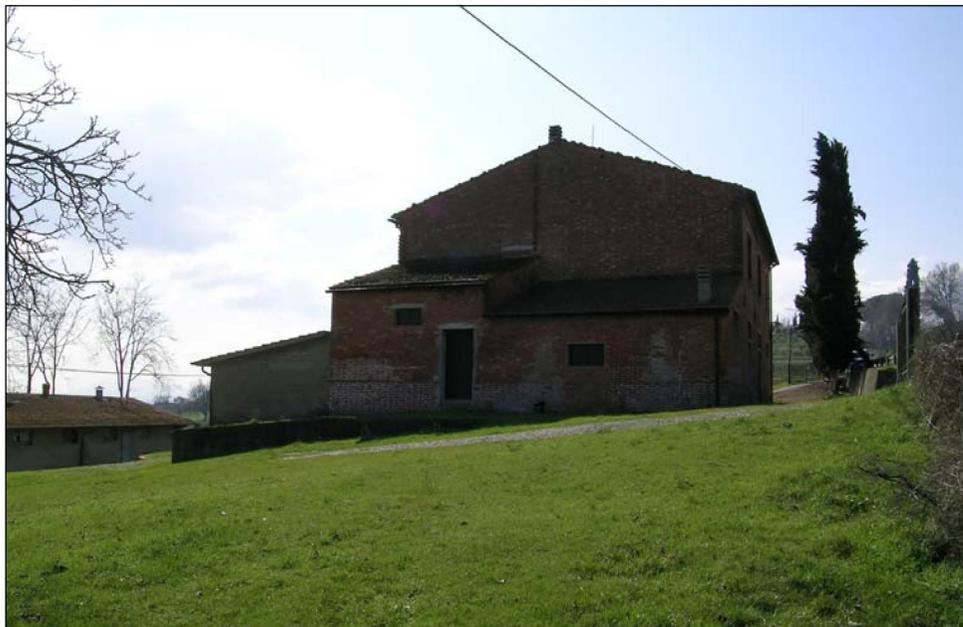
FOTO 1

SITUAZIONE ATTUALE	SITUAZIONE DOPO GLI INTERVENTI
<p>DESTINAZIONE D'USO FABBRICATO: RIMESSE (PT) - ABITAZIONE (P1)</p> <p>in uso <input checked="" type="checkbox"/></p> <p>parzialmente in uso <input type="checkbox"/></p> <p>disuso <input type="checkbox"/></p>	<p>DESTINAZIONE D'USO FABBRICATO: RIMESSE (PT) - ABITAZIONE (P1)</p> <p>in uso <input checked="" type="checkbox"/></p> <p>parzialmente in uso <input type="checkbox"/></p> <p>disuso <input type="checkbox"/></p>
<p>DESCRIZIONE:</p> <p>ubicazione catastale foglio 54 p.IIa 74</p> <p>superficie mq 428.13</p> <p>volume mc 1462.77</p>

Abitazione e annessi (T): Costituisce il fabbricato principale del c.d. Podere Quercione, posto lungo la strada comunale Via Lauretana Nord. È costituito da un corpo principale adibito ad abitazione rurale di epoca non remota, a cui sono state addossate imponenti capanne in muratura.

Il nucleo originario è composto da murature in mattoni (piemontesi), copertura a padiglione, infissi in legno. Mentre gli accessori (garage, magazzini, sgombero) sono composti da pareti analoghe e copertura con travi tipo “Varese”, manto in laterizio. Non presenta elementi architettonici di rilievo.
