**STUDIO TECNICO ASSOCIATO
GEOM. COVIELLO COSIMO
GEOM. COVIELLO ALFONSO**

**OGGETTO: RICHIESTA SCHEDATURA FABBRICATI ART. 19 PUNTO 7 PIANO OPERATIVO
VIGENTE DEL COMUNE DI MONTEPULCIANO**

di unità immobiliari ubicate nel comune di Montepulciano, via di Montenero snc, censite al C.F. di detto Comune al foglio n. 104, particella 330, subalterni 1 – 2 – 3 e 4, al fine di poter eseguire delle opere di ristrutturazione edilizia dei predetti fabbricati, nella tutela dei propri interessi, enuncia quanto appresso.

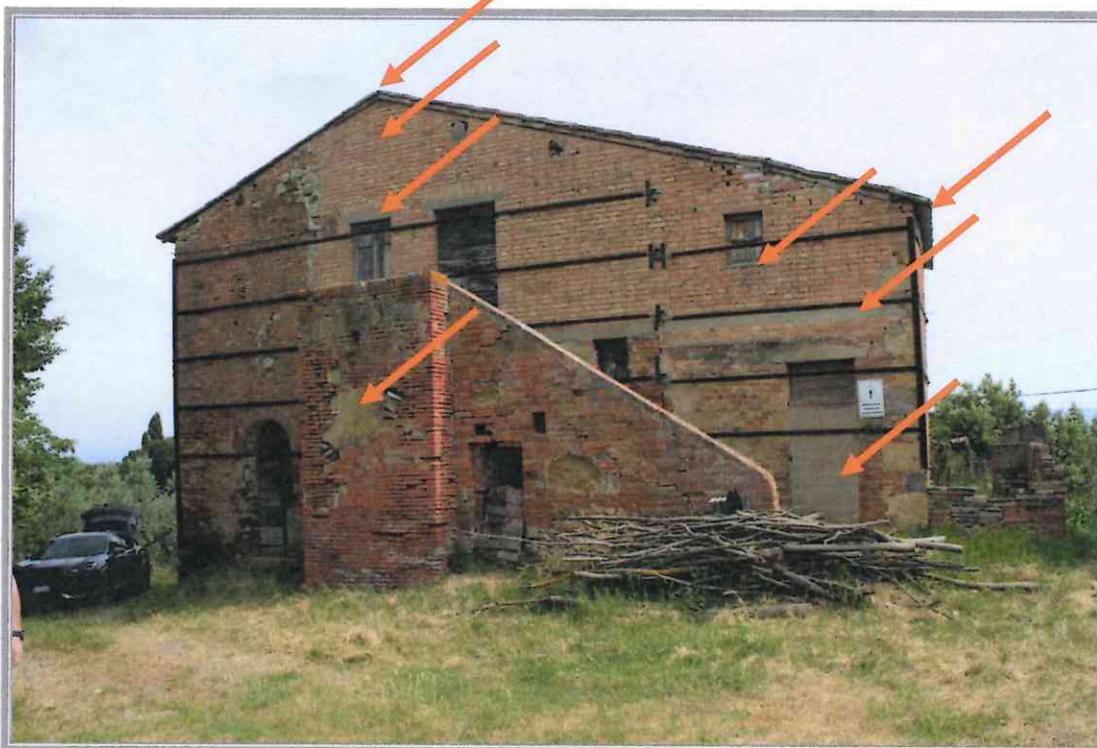
FOTO 1 – Fabbricato principale

Sono palesemente evidenti elementi incongrui rispetto all'edificato originario ante 54 quali: copertura a capanna con colmo decentrato, murature esterne realizzate con mattoni piemontesi (materiale non usato ante 1954), tamponatura di aperture esterne con blocchi di cemento, parte della muratura perimetrale faccia vista e parte intonacata, architravi in cemento, cordoli in cemento, soglie in travertino, impianellato della copertura in lamiera grecata, etc...

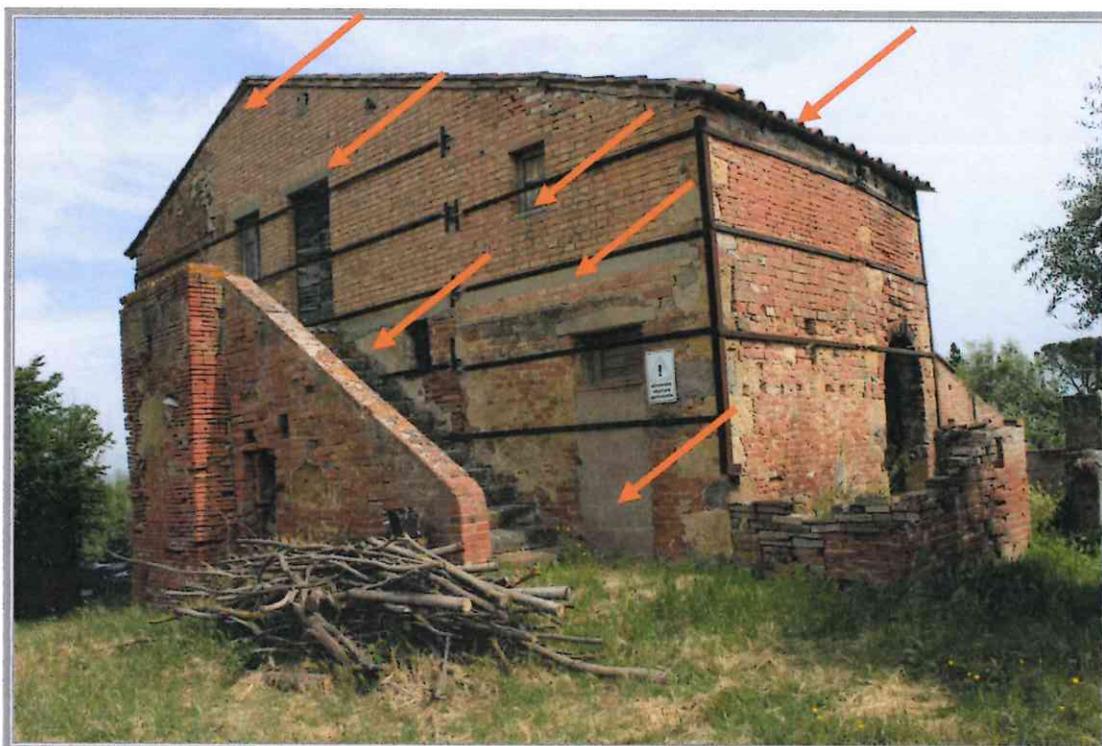
FOTO 2 – Fabbricato principale

Sono palesemente evidenti elementi incongrui rispetto all'edificato originario ante 54 quali: copertura a capanna con colmo decentrato, murature esterne realizzate con mattoni piemontesi (materiale non usato ante 1954), tamponatura di aperture esterne con blocchi di cemento, parte della muratura perimetrale faccia vista e parte intonacata, architravi in cemento, cordoli in cemento, soglie in travertino, impianellato della copertura in lamiera grecata, etc...

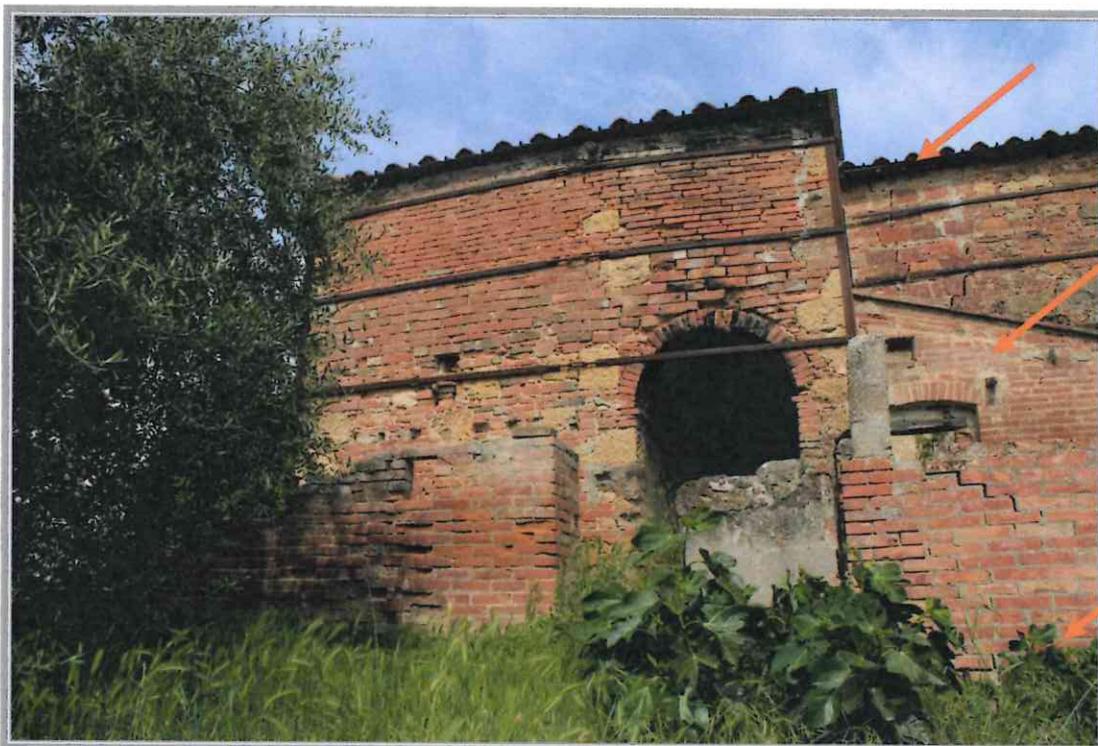
FOTO 3 – Fabbricato principale

Sono palesemente evidenti elementi incongrui rispetto all'edificato originario ante 54 quali: murature esterne realizzate con mattoni piemontesi (materiale non usato ante 1954), impianellato della copertura in lamiera grecata, etc...

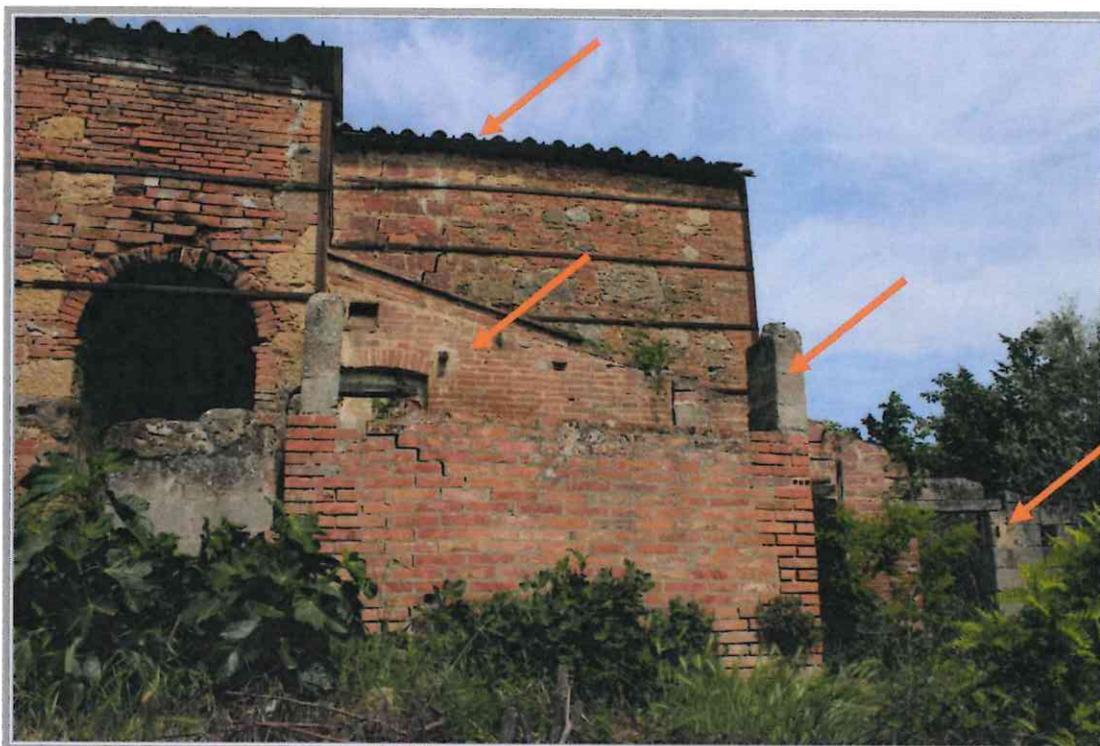
FOTO 4 – Fabbricato principale

Sono palesemente evidenti elementi incongrui rispetto all'edificato originario ante 54 quali: murature esterne realizzate con mattoni piemontesi (materiale non usato ante 1954), impianellato della copertura in lamiera grecata, annesso edificato in aderenza al fabbricato in blocchi di cemento, colonne in blocchi di cemento, etc...

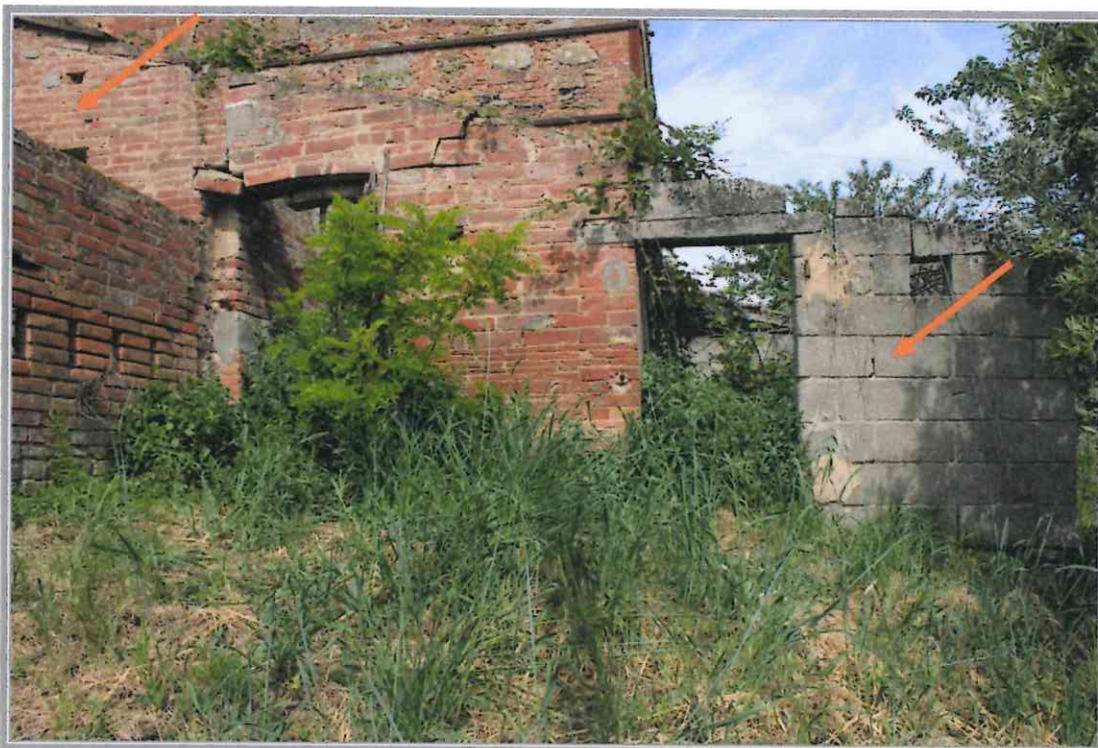
FOTO 5 – Fabbricato principale

Sono palesemente evidenti elementi incongrui rispetto all'edificato originario ante 54 quali: murature esterne realizzate con mattoni piemontesi (materiale non usato ante 1954), annesso edificato in aderenza al fabbricato in blocchi di cemento, etc...

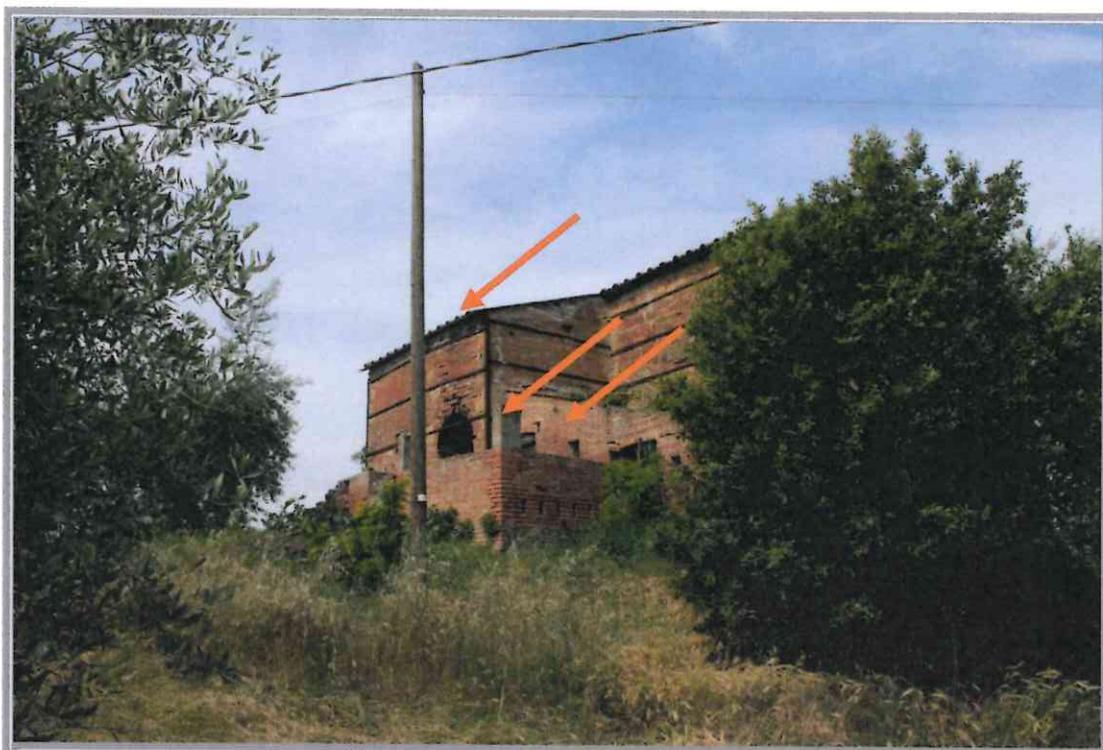
FOTO 6 – Fabbricato principale

Sono palesemente evidenti elementi incongrui rispetto all'edificato originario ante 54 quali: murature esterne realizzate con mattoni piemontesi (materiale non usato ante 1954), impianellato della copertura in lamiera grecata, colonne in blocchi di cemento, etc...

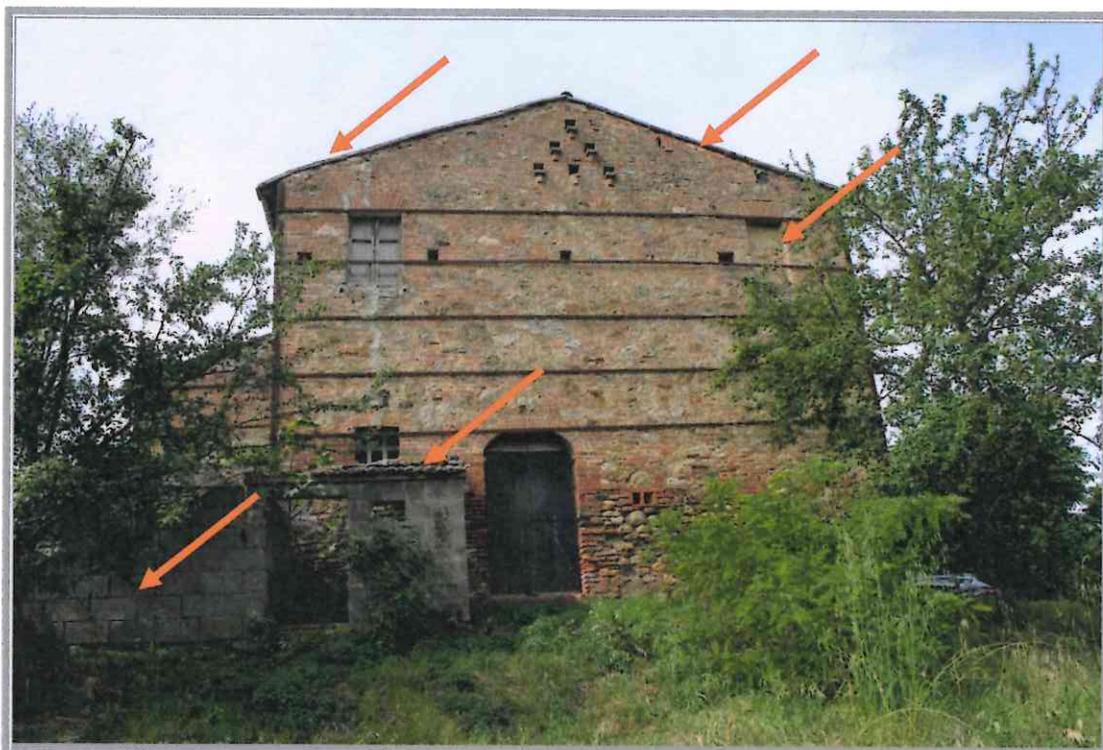
FOTO 7 – Fabbricato principale

Sono palesemente evidenti elementi incongrui rispetto all'edificato originario ante 54 quali: annesso edificato in aderenza al fabbricato in blocchi di cemento, impianellato della copertura in lamiera grecata, copertura in parte in tegole marsigliesi in parte in coppi e tegole, tamponatura di aperture esterne etc...

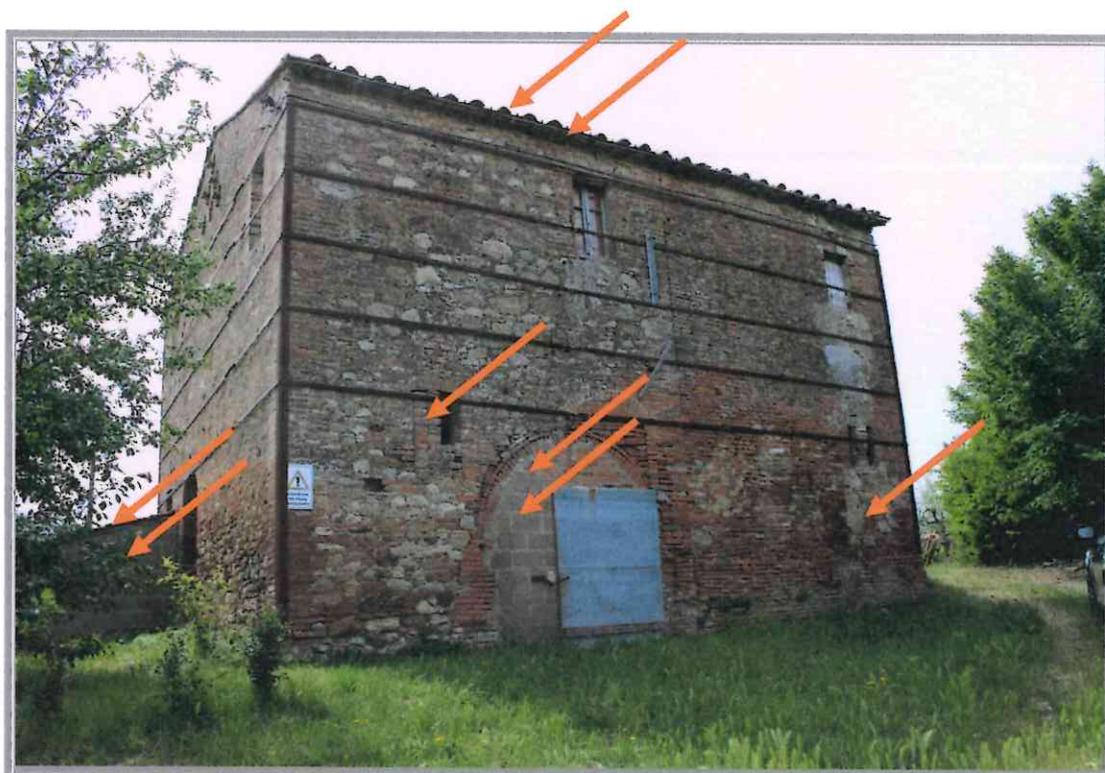
FOTO 8 – Fabbricato principale

Sono palesemente evidenti elementi incongrui rispetto all'edificato originario ante 54 quali: murature esterne realizzate con mattoni piemontesi (materiale non usato ante 1954), annesso edificato in aderenza al fabbricato in blocchi di cemento, impianellato della copertura in lamiera grecata, copertura in parte in tegole marsigliesi in parte in coppi e tegole, tamponatura di aperture esterne etc...

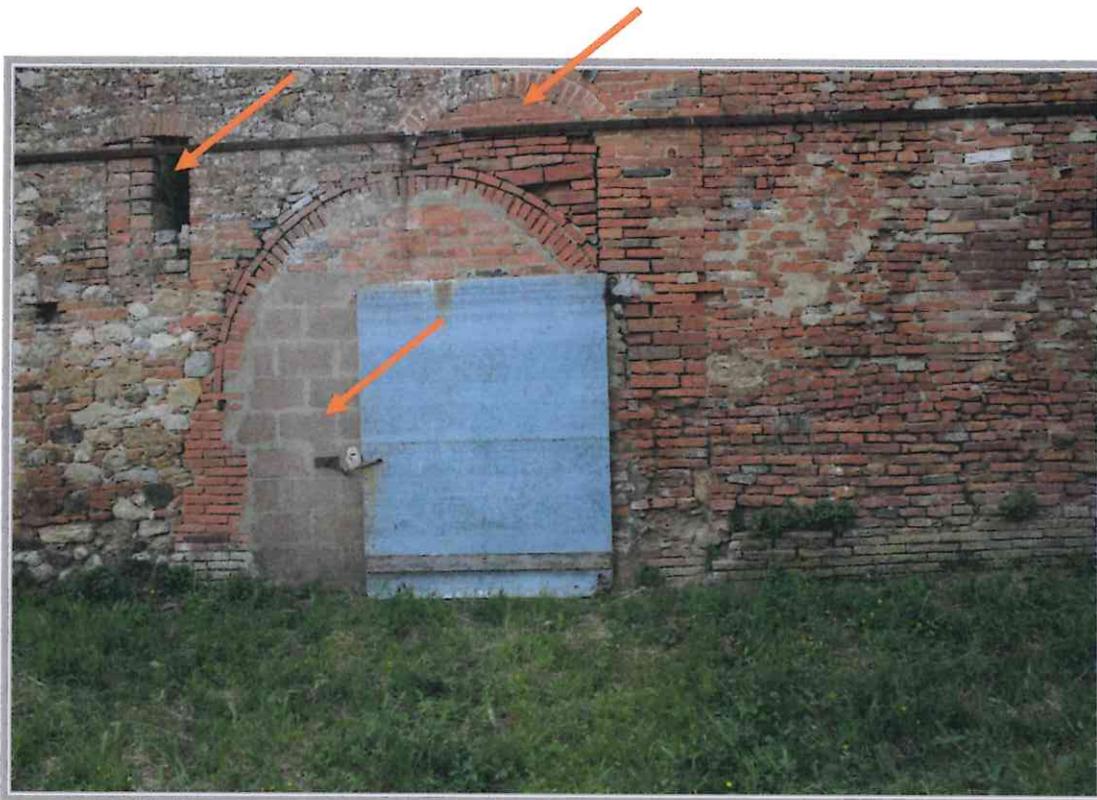
FOTO 9 – Foto di dettaglio elementi in congruo fabbricato principale

Sono palesemente evidenti elementi in congruo rispetto all'edificato originario ante 54 quali: tamponatura di archi (aperture esterne) anche con materiali in congrui come blocchi di cemento.

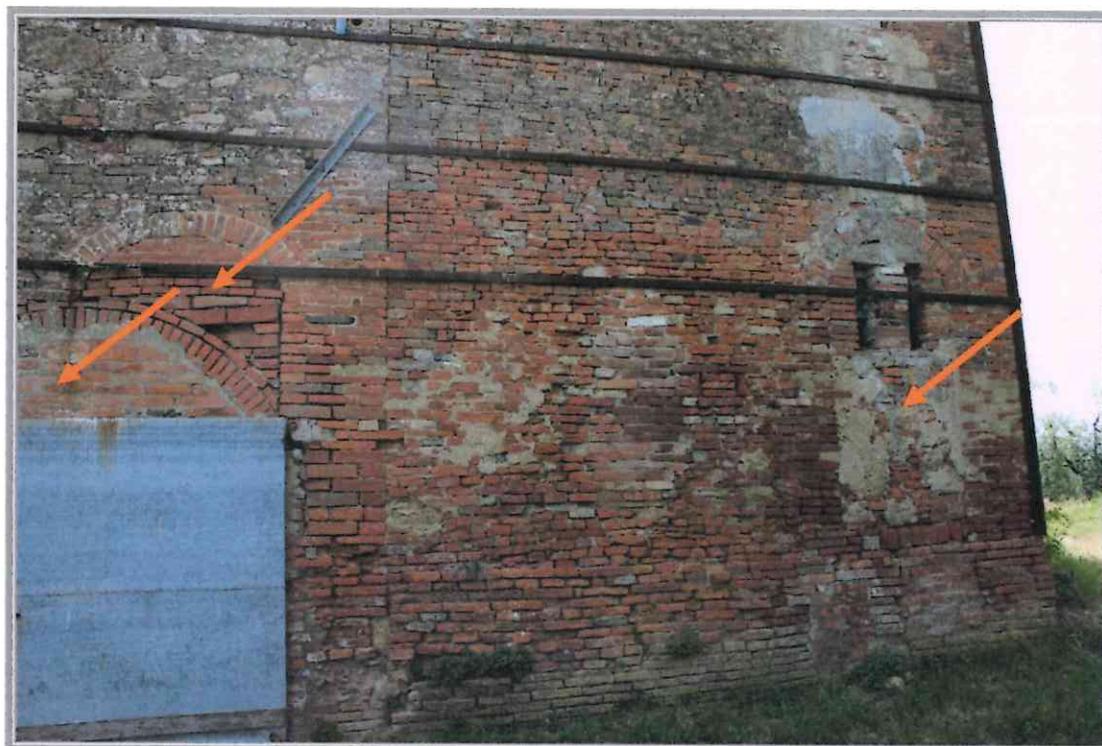
FOTO 10 – Foto di dettaglio elementi in congruo fabbricato principale

Sono palesemente evidenti elementi in congruo rispetto all'edificato originario ante 54 quali: tamponatura di archi (aperture esterne), residui di intonaco (a dimostrazione che prima la muratura esterna era totalmente e/o in parte intonacata).

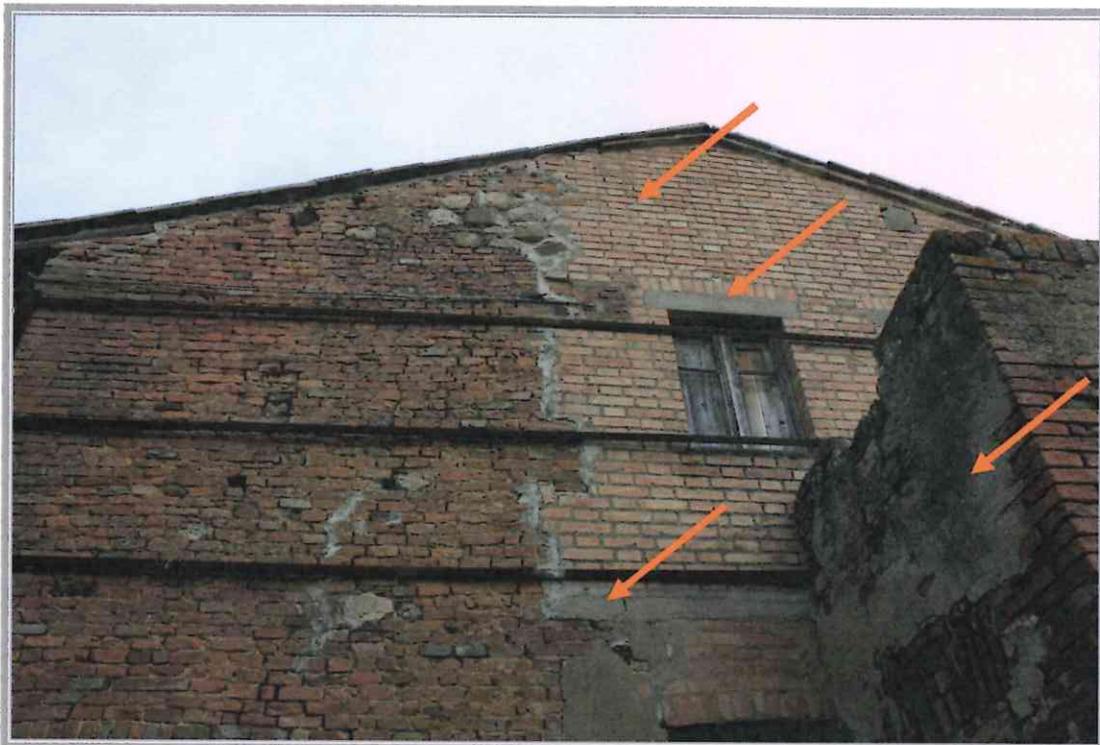
FOTO 11 – Foto di dettaglio elementi incongrui fabbricato principale

Sono palesemente evidenti elementi incongrui rispetto all'edificio originario ante 54 quali: murature esterne realizzate con mattoni piemontesi (materiale non usato ante 1954), residui di intonaco (a dimostrazione che prima la muratura esterna era totalmente e/o in parte intonacata), architravi in cemento, cordolo in cemento.

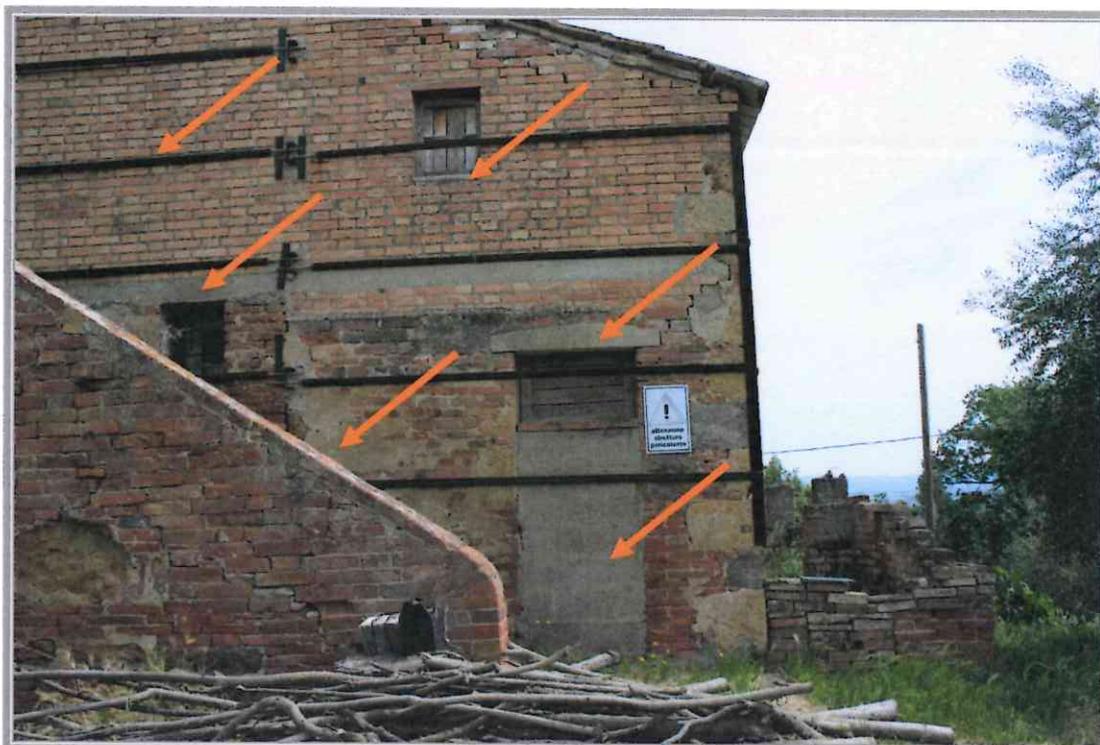
FOTO 12 – Foto di dettaglio elementi incongrui fabbricato principale

Sono palesemente evidenti elementi incongrui rispetto all'edificio originario ante 54 quali: tamponatura di aperture esterne anche con materiali incongrui come blocchi di cemento, murature esterne realizzate con mattoni piemontesi (materiale non usato ante 1954), residui di intonaco (a dimostrazione che prima la muratura esterna era totalmente e/o in parte intonacata), architravi in cemento, cordolo in cemento, soglie in travertino.

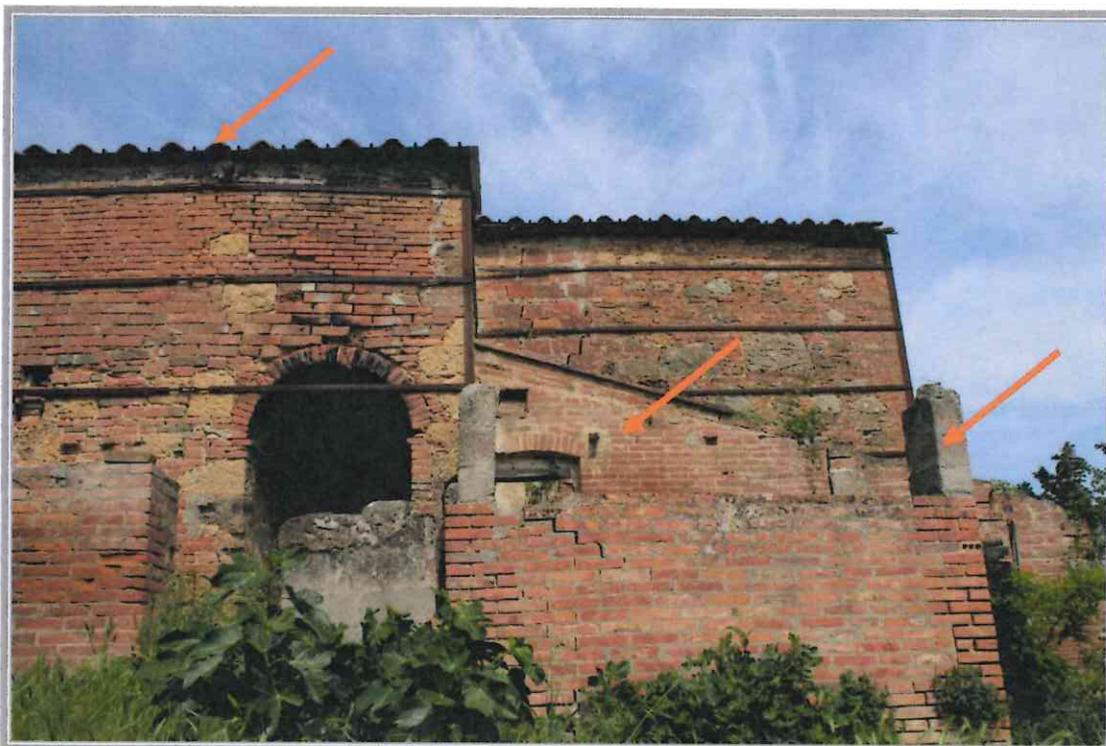
FOTO 13 – Foto di dettaglio elementi incongrui fabbricato principale

Sono palesemente evidenti elementi incongrui rispetto all'edificio originario ante 54 quali: murature esterne realizzate con mattoni piemontesi (materiale non usato ante 1954), impianellato della copertura in lamiera grecata, colonne in blocchi di cemento, etc...

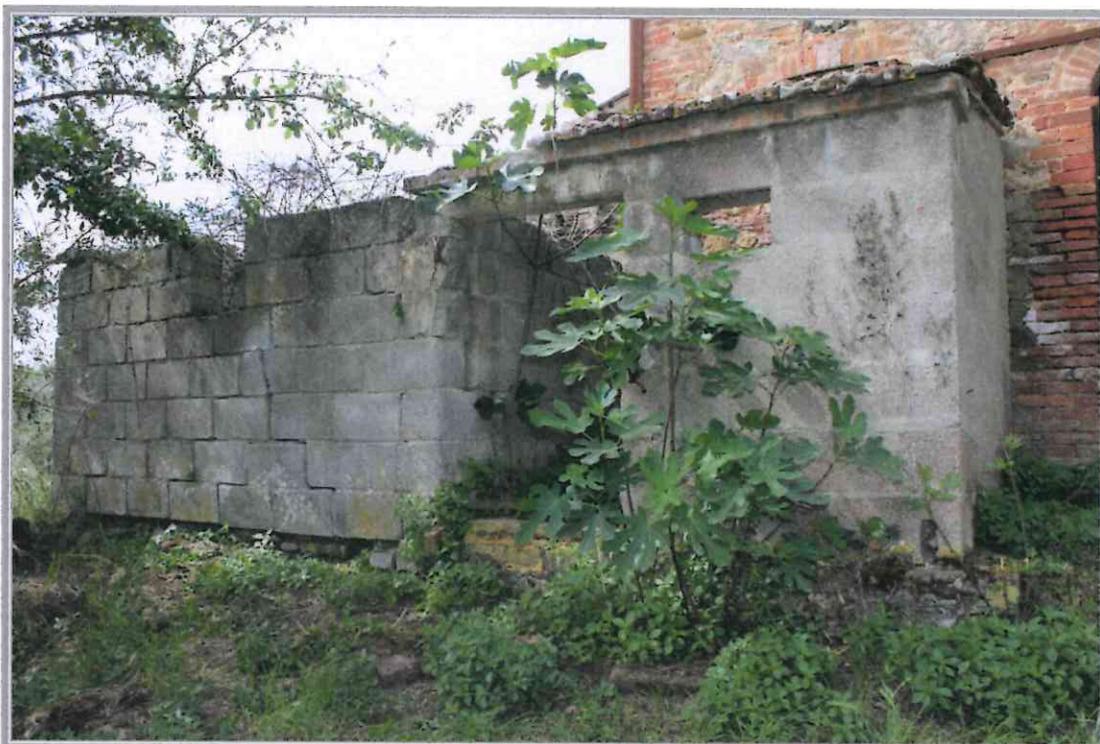
FOTO 14 – Foto di dettaglio elementi incongrui fabbricato principale

Sono palesemente evidenti elementi incongrui rispetto all'edificio originario ante 54 quali: annesso edificato in aderenza al fabbricato in blocchi di cemento.

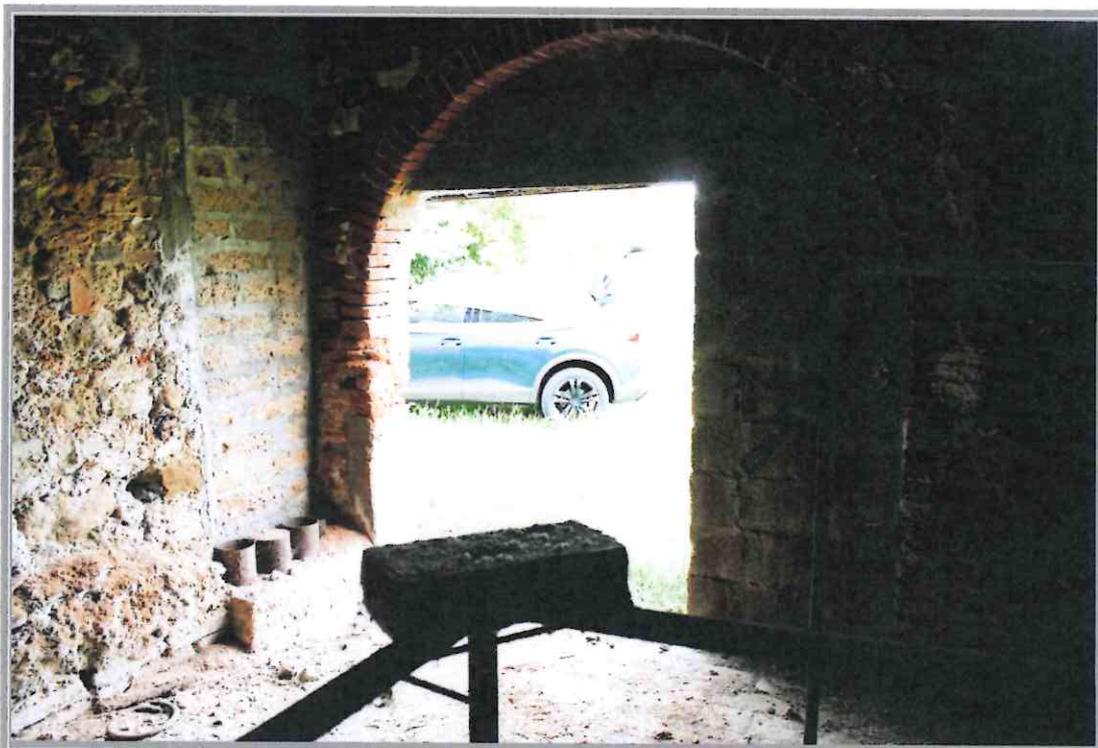
FOTO 15 – Foto interne fabbricato principale

Non si evidenzia alcun elemento riconducibile ad un edificato ante 54, ne elementi di valore storico documentale caratterizzati da elementi di pregio, ma tutti elementi costruttivi e di finitura caratteristici di un edificato "vecchio" senza elementi di pregio e necessitante di urgenti lavori di ristrutturazione.

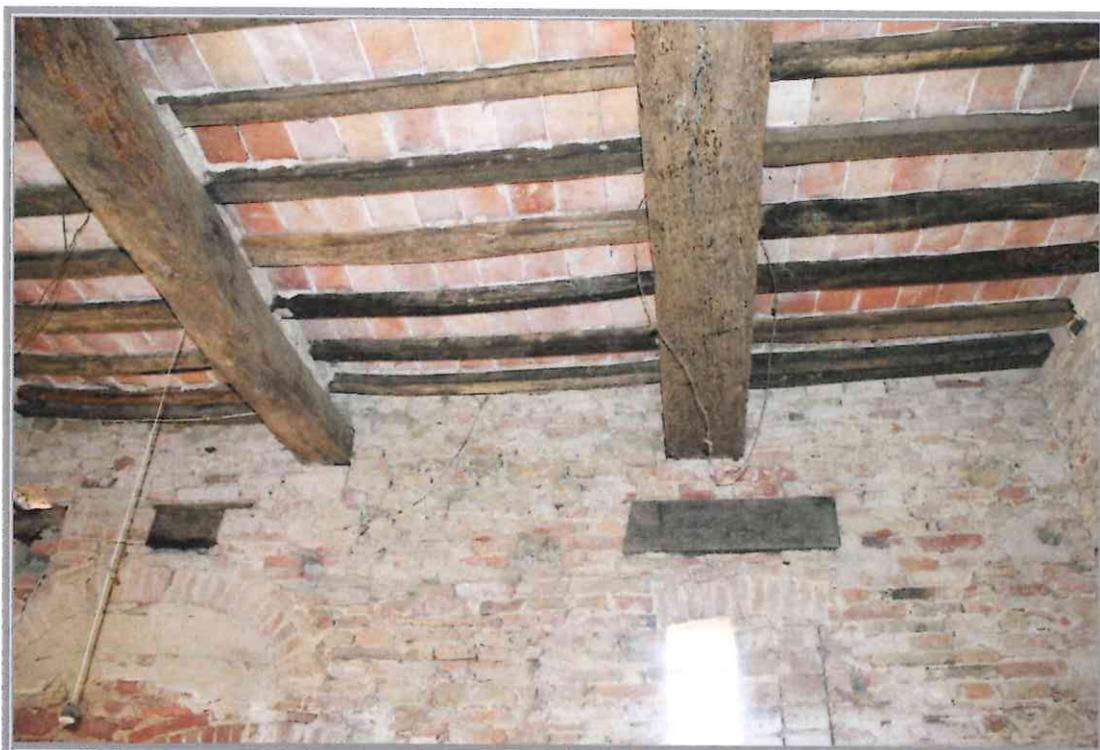
FOTO 16 – Foto interne fabbricato principale

Non si evidenzia alcun elemento riconducibile ad un edificato ante 54, ne elementi di valore storico documentale caratterizzati da elementi di pregio, ma tutti elementi costruttivi e di finitura caratteristici di un edificato "vecchio" senza elementi di pregio e necessitante di urgenti lavori di ristrutturazione.

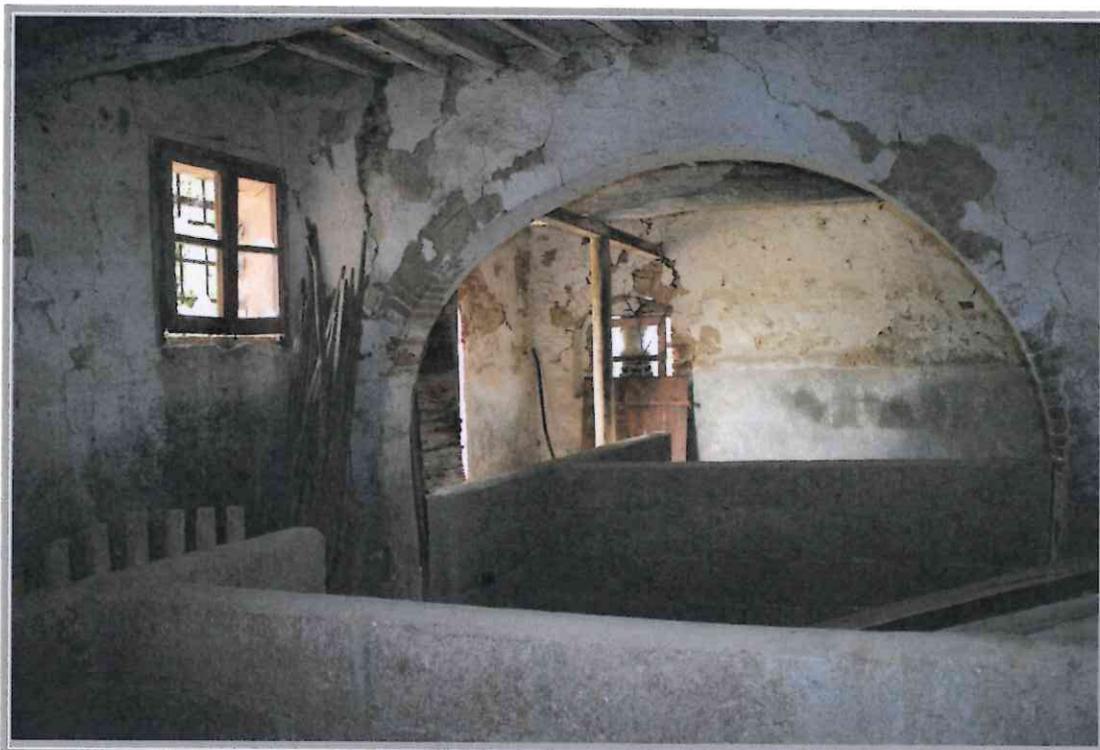
FOTO 17 – Foto interne fabbricato principale

Non si evidenzia alcun elemento riconducibile ad un edificato ante 54, ne elementi di valore storico documentale caratterizzati da elementi di pregio, ma tutti elementi costruttivi e di finitura caratteristici di un edificato "vecchio" senza elementi di pregio e necessitante di urgenti lavori di ristrutturazione.

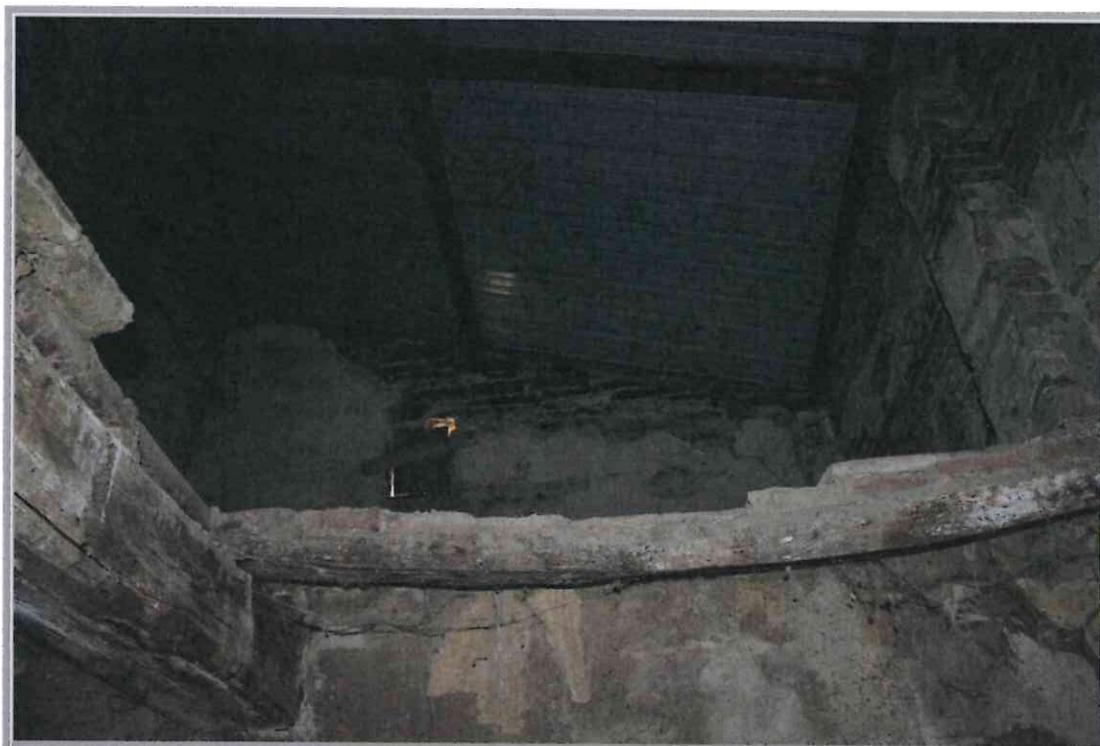
FOTO 18 – Foto interne fabbricato principale

Non si evidenzia alcun elemento riconducibile ad un edificato ante 54, ne elementi di valore storico documentale caratterizzati da elementi di pregio, ma tutti elementi costruttivi e di finitura caratteristici di un edificato "vecchio" senza elementi di pregio e necessitante di urgenti lavori di ristrutturazione.

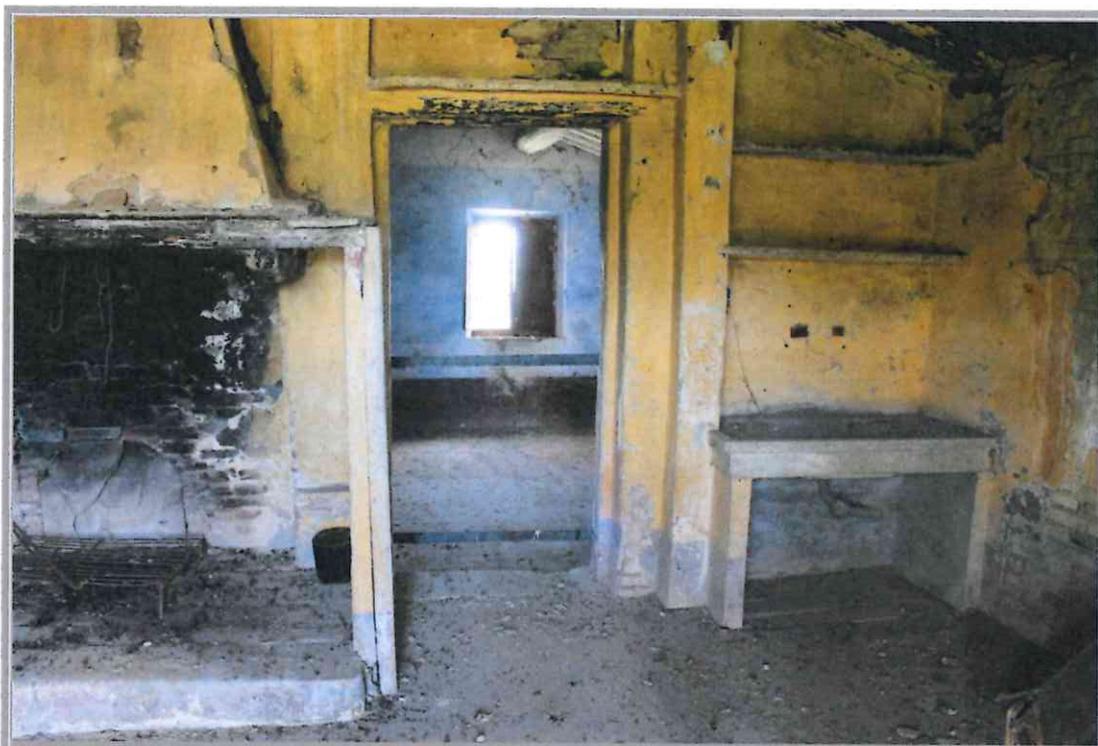
FOTO 19 – Foto interne fabbricato principale

Non si evidenzia alcun elemento riconducibile ad un edificato ante 54, ne elementi di valore storico documentale caratterizzati da elementi di pregio, ma tutti elementi costruttivi e di finitura caratteristici di un edificato "vecchio" senza elementi di pregio e necessitante di urgenti lavori di ristrutturazione.

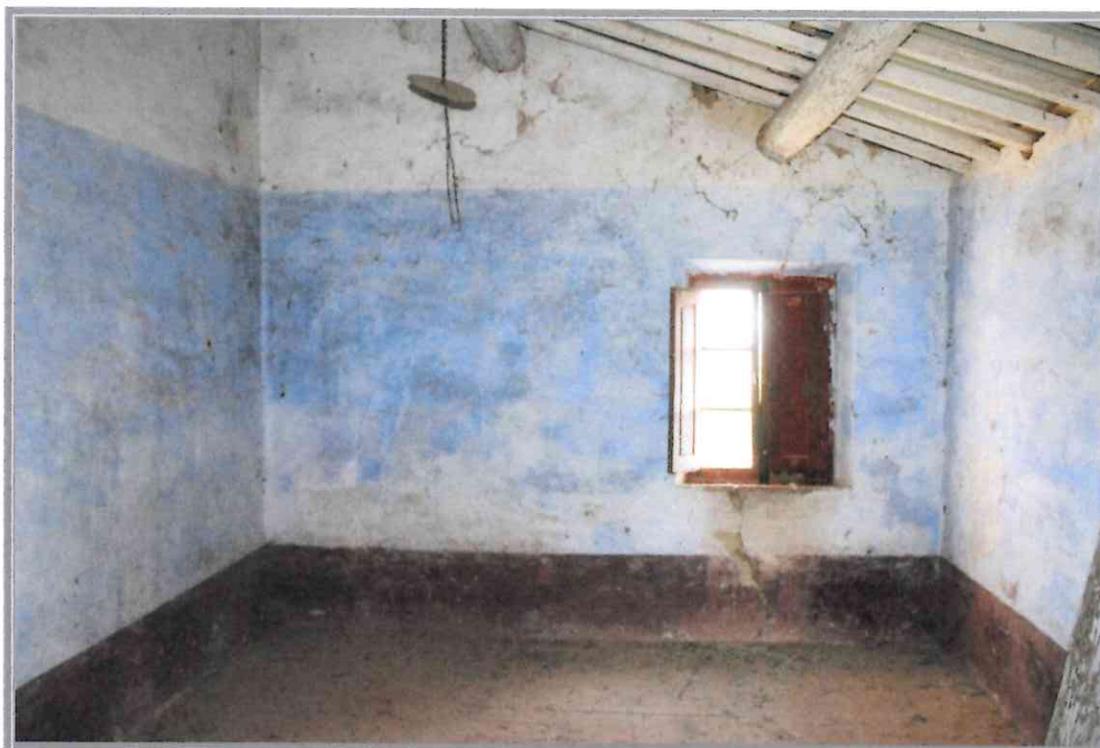
FOTO 20 – Foto interne fabbricato principale

Non si evidenzia alcun elemento riconducibile ad un edificato ante 54, ne elementi di valore storico documentale caratterizzati da elementi di pregio, ma tutti elementi costruttivi e di finitura caratteristici di un edificato "vecchio" senza elementi di pregio e necessitante di urgenti lavori di ristrutturazione.

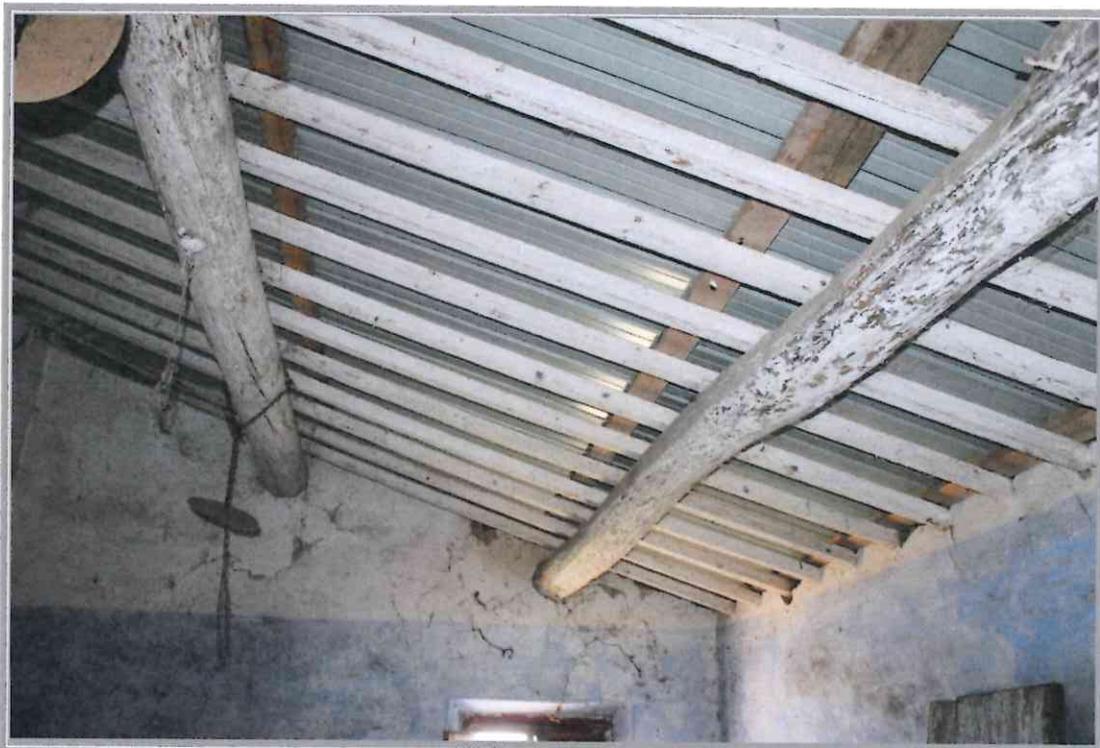
FOTO 21 – Foto interne fabbricato principale

Non si evidenzia alcun elemento riconducibile ad un edificato ante 54, ne elementi di valore storico documentale caratterizzati da elementi di pregio, ma tutti elementi costruttivi e di finitura caratteristici di un edificato “vecchio” senza elementi di pregio e necessitante di urgenti lavori di ristrutturazione.

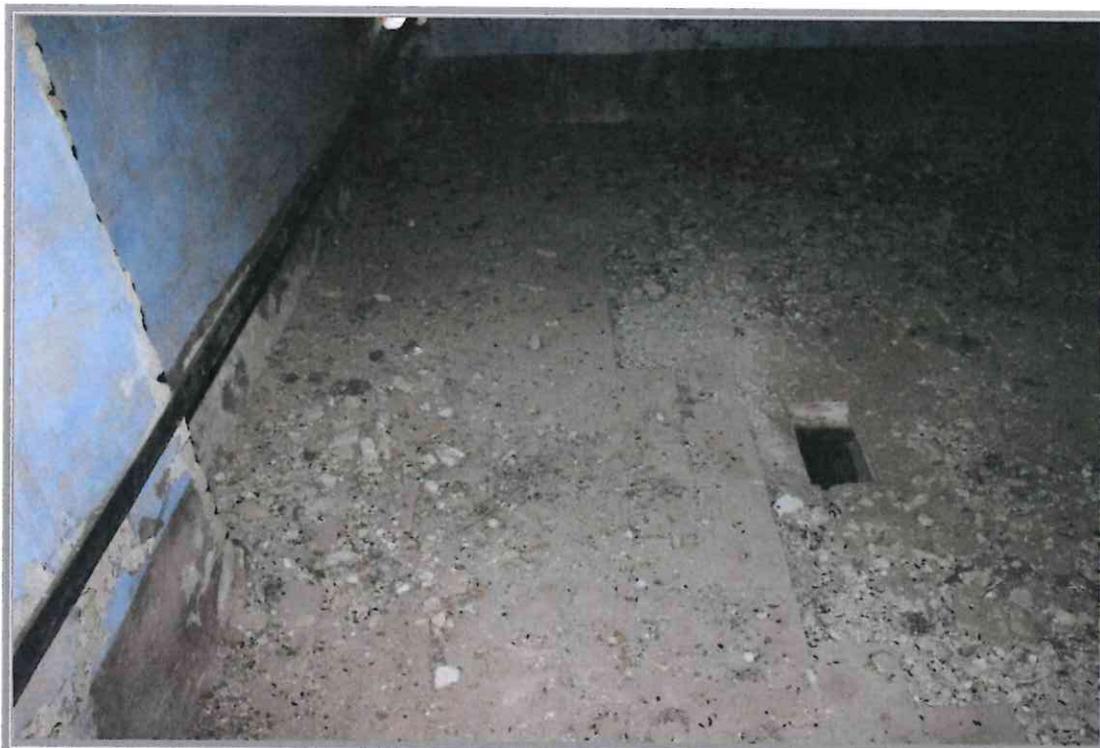
FOTO 22 – Foto interne fabbricato principale

Non si evidenzia alcun elemento riconducibile ad un edificato ante 54, ne elementi di valore storico documentale caratterizzati da elementi di pregio, ma tutti elementi costruttivi e di finitura caratteristici di un edificato “vecchio” senza elementi di pregio e necessitante di urgenti lavori di ristrutturazione.

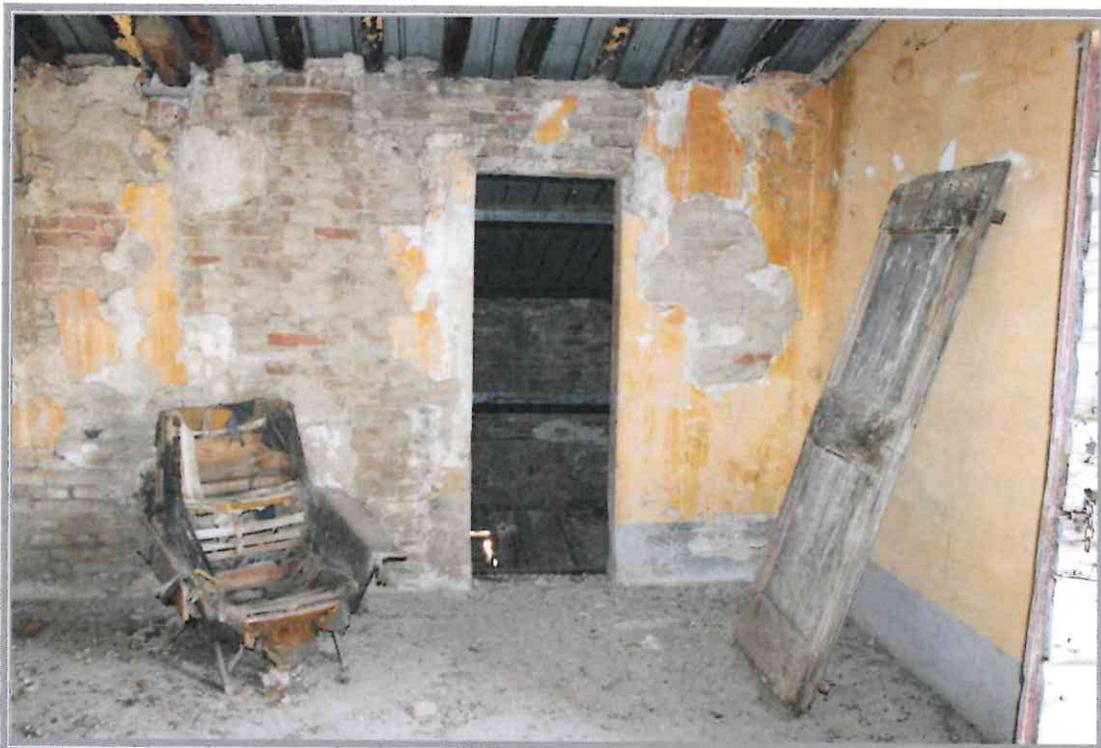
FOTO 23 – Foto interne fabbricato principale

Non si evidenzia alcun elemento riconducibile ad un edificio ante 54, né elementi di valore storico documentale caratterizzati da elementi di pregio, ma tutti elementi costruttivi e di finitura caratteristici di un edificio "vecchio" senza elementi di pregio e necessitante di urgenti lavori di ristrutturazione.

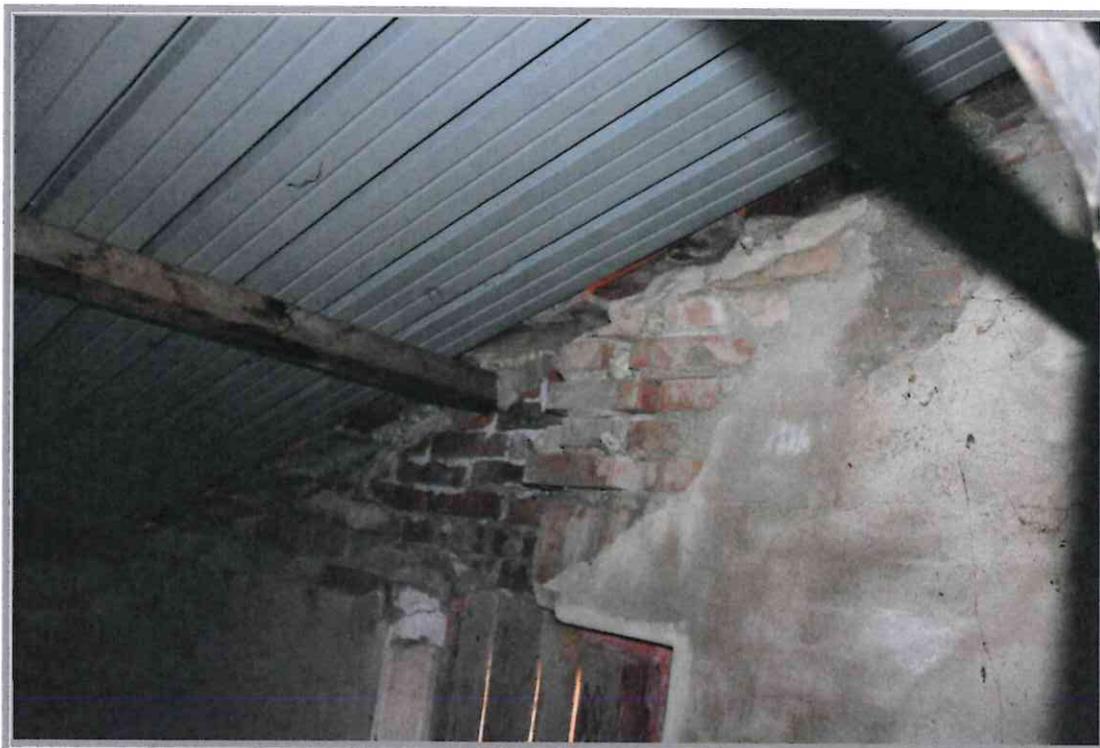
FOTO 24 – Foto interne fabbricato principale

Non si evidenzia alcun elemento riconducibile ad un edificio ante 54, né elementi di valore storico documentale caratterizzati da elementi di pregio, ma tutti elementi costruttivi e di finitura caratteristici di un edificio "vecchio" senza elementi di pregio e necessitante di urgenti lavori di ristrutturazione.
