**STUDIO TECNICO ASSOCIATO
GEOM. COVIELLO COSIMO
GEOM. COVIELLO ALFONSO**

**OGGETTO: RICHIESTA SCHEDATURA FABBRICATI ART. 19 PUNTO 7 PIANO OPERATIVO
VIGENTE DEL COMUNE DI MONTEPULCIANO**

di unità immobiliari ubicate nel comune di Montepulciano, via di Montenero snc, censite al C.F. di detto Comune al foglio n. 104, particella 330, subalterni 1 – 2 – 3 e 4, al fine di poter eseguire delle opere di ristrutturazione edilizia dei predetti fabbricati, nella tutela dei propri interessi, enuncia quanto appresso.

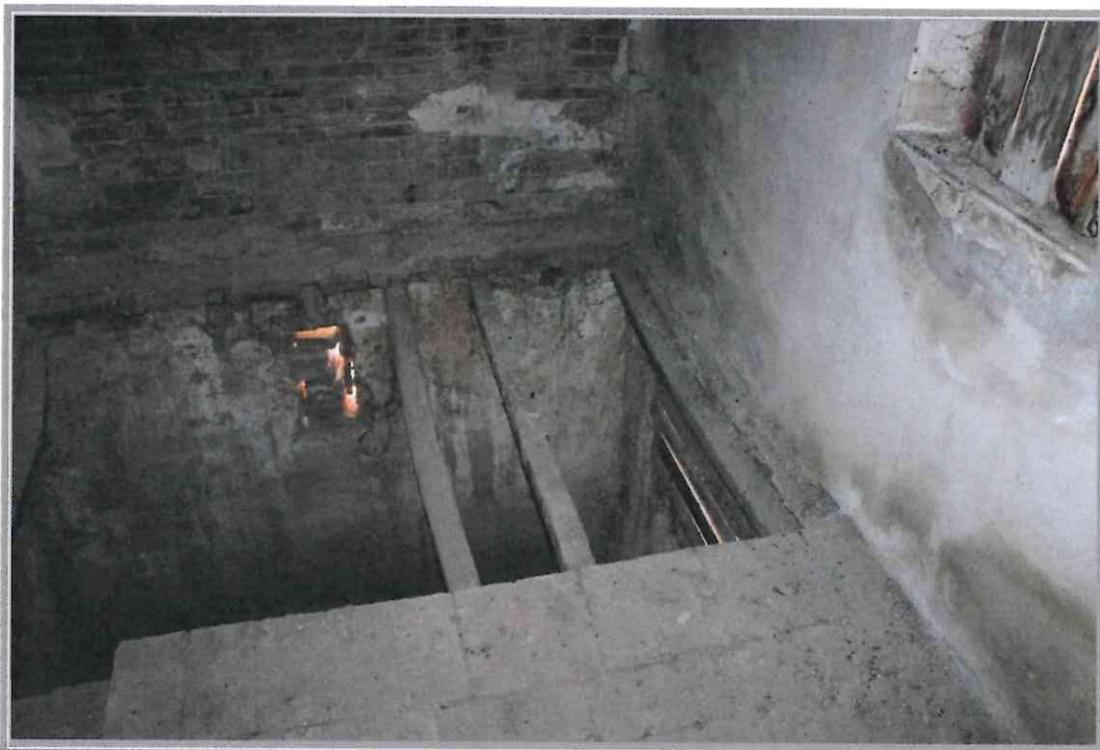
FOTO 25 – Foto interne fabbricato principale

Non si evidenzia alcun elemento riconducibile ad un edificato ante 54, né elementi di valore storico documentale caratterizzati da elementi di pregio, ma tutti elementi costruttivi e di finitura caratteristici di un edificato "vecchio" senza elementi di pregio e necessitante di urgenti lavori di ristrutturazione.

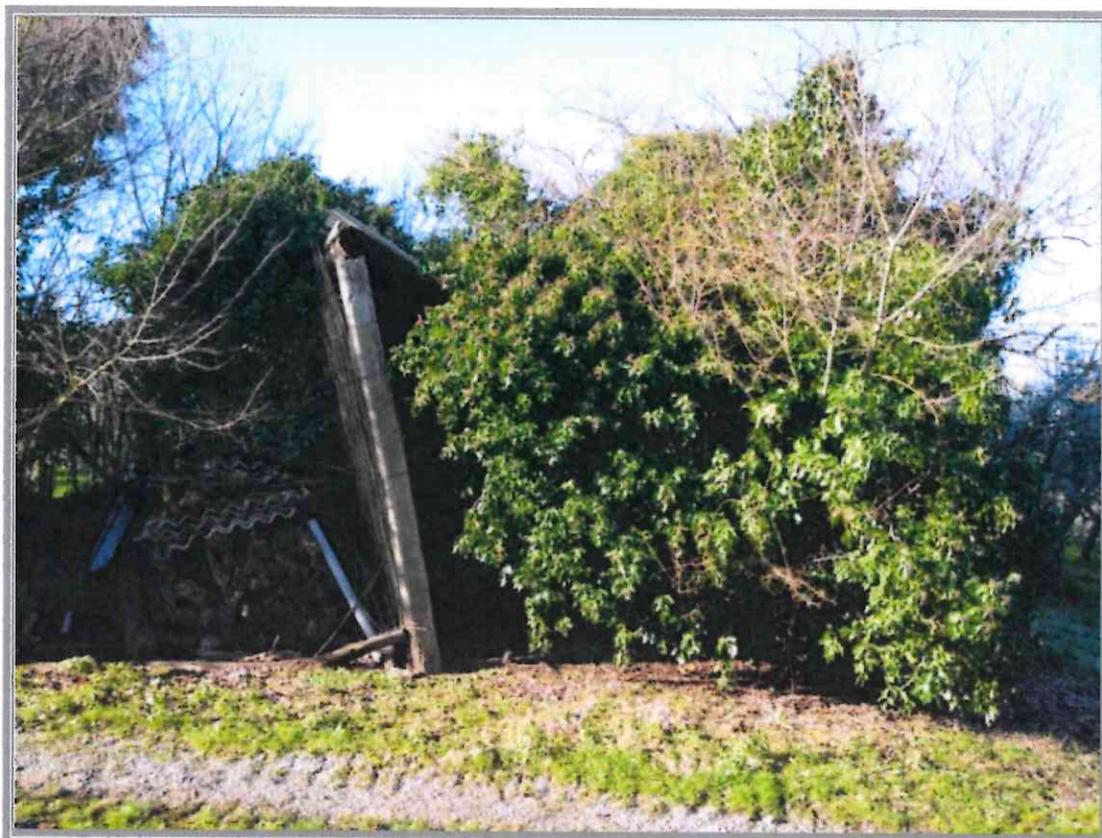
FOTO 26 – Annesso diruto edificato in corpo staccato

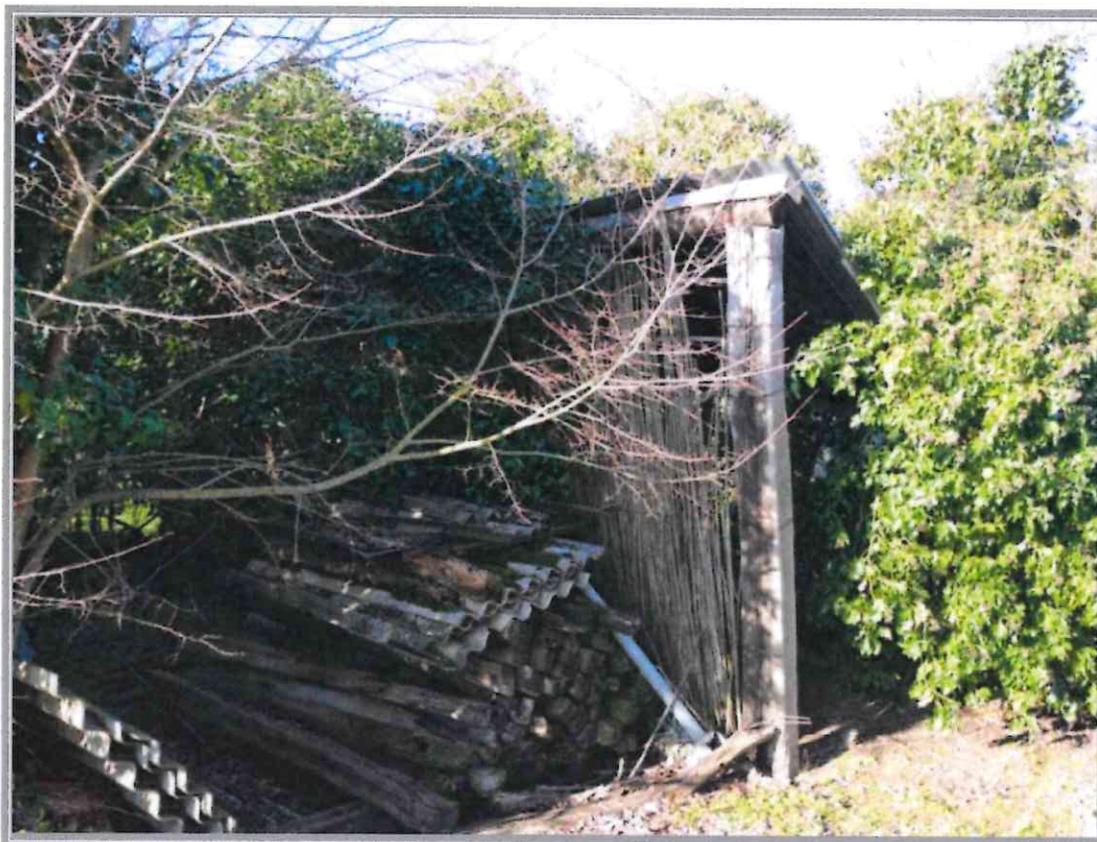
FOTO 27 – Annesso diruto edificato in corpo staccato
