**RICHIESTA DI CLASSIFICAZIONE DEL PATRIMONIO
RURALE PER N. 3 IMMOBILI**

POSTI IN MONTEPULCIANO - VIA DELL'ANTICA CHIUSINA

**Richiedente: MASSIMO CASELLANI in qualità di
erede legittimo del De Cuius CASELLANI MARCELLO**

RELAZIONE TECNICA DESCRITTIVA

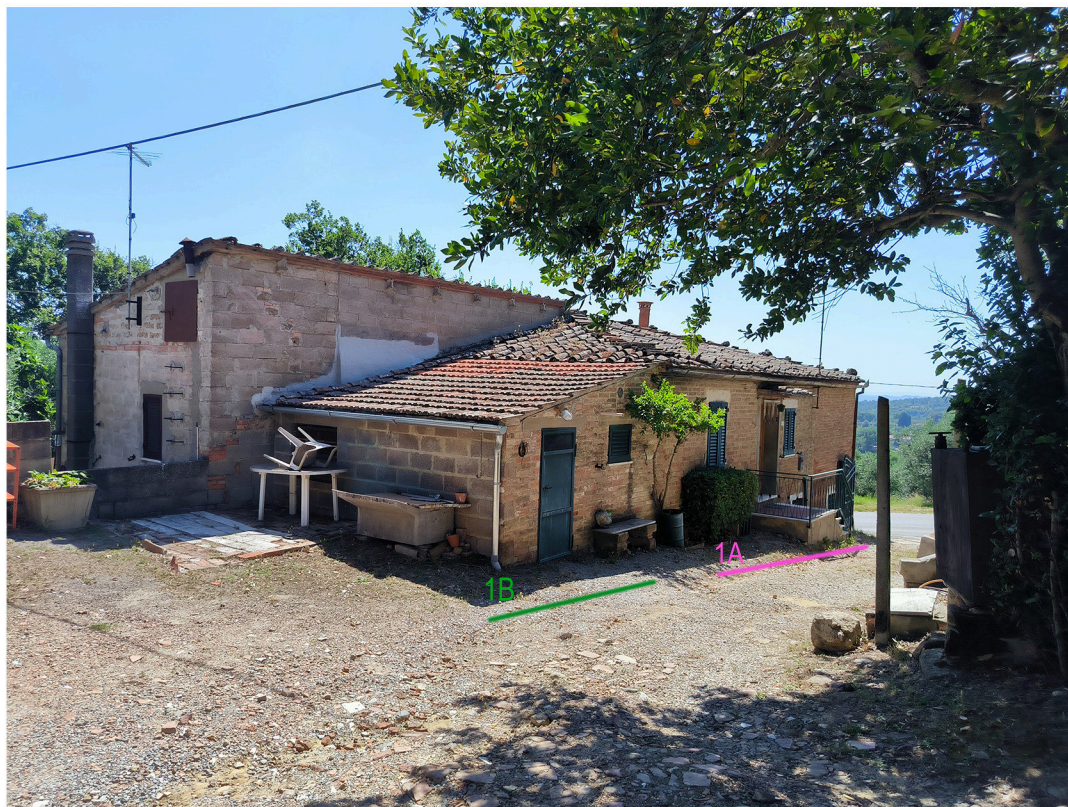
Foto 1 - Abitazione rurale prospetto Nord e Ovest

- L'immobile **non presenta particolari elementi costruttivi di valore ed è il risultato di un evidente sviluppo in fasi successive: ciò è particolarmente evidente se si guardano i materiali e le tessiture murarie esterne** (si riconoscono almeno 3 corpi).

ampliato ad ultimo con la C.E. 71/a del 10/5/1966 nel corso della quale sono stati verosimilmente introdotti anche alcuni elementi costruttivi di scarso valore ed estranei alla tradizione costruttiva afferente all'immobile stesso: la scala esterna rivestita in travertino sottile (elemento urbano), la canna fumaria posta sulla facciata dell'immobile.

Oltre a ciò, nel 1966 è stato realizzato l'ampliamento sul lato nord **(indicato come 1b in planimetria)**, dove è presente una piccola rimessa e un bagno, con murature differenti dal resto, in parte in mattoni e in parte in blocchi di cemento, per cui di scarso valore edilizio.

L'esito dell'intervento del 1966 ha quindi condotto ad un immobile **comunque alterato** in cui si riconosce **una porzione "quasi consolidata"** e con elementi costruttivi simili, **(indicata come 1a in planimetria)**, come le architravature delle aperture e la copertura a semi-padiglione con manto in coppi e tegole, e la parte realizzata in ampliamento di valore ancora minore **(1b)**.

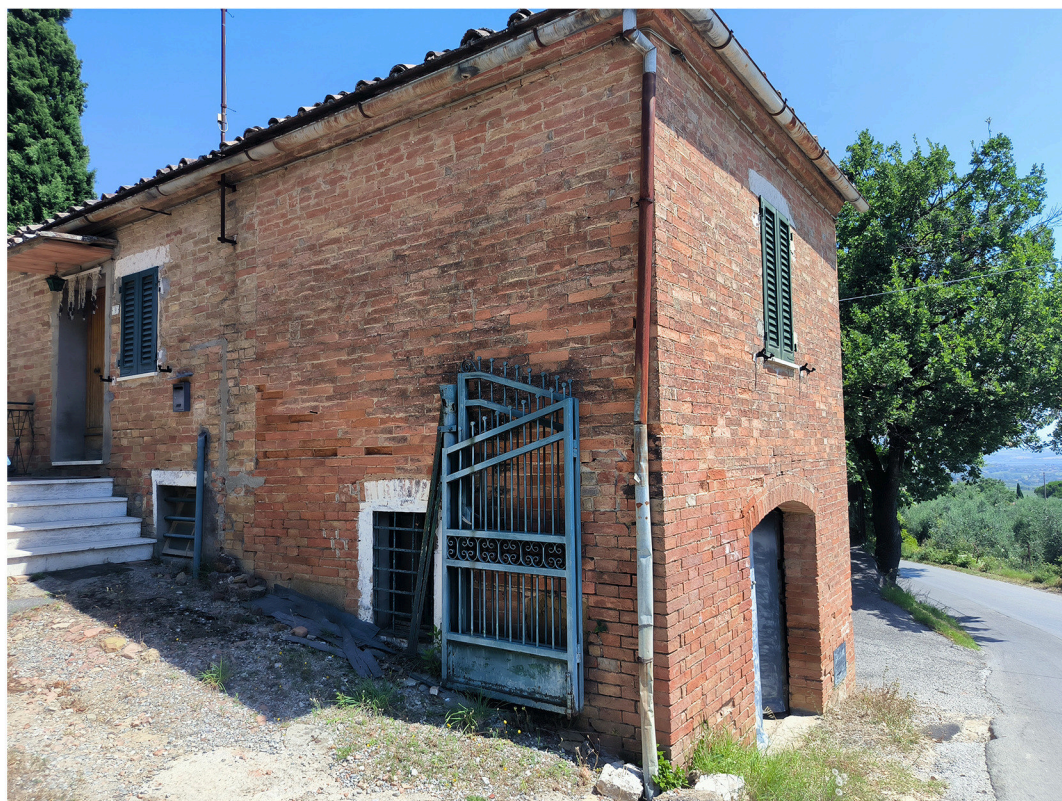
Foto 2 - Abitazione rurale prospetto Ovest e Nord

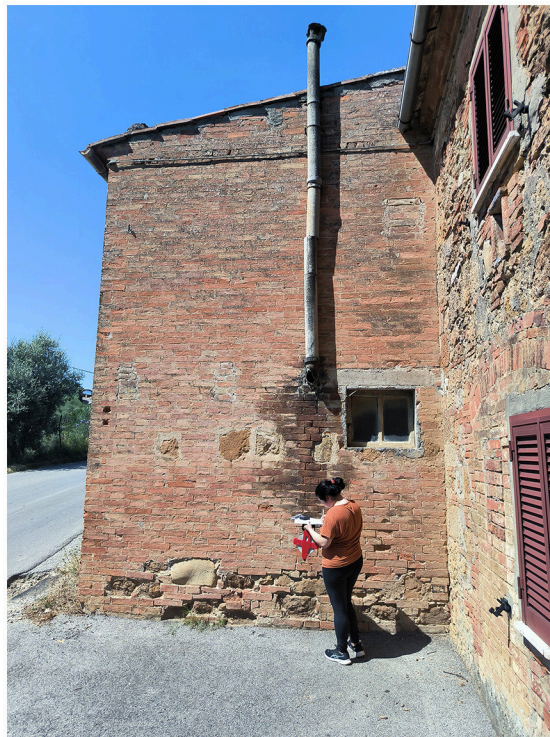
Foto 3 - Abitazione rurale prospetto Est

Ad ogni modo nella sua totalità l'immobile si presenta dunque di **scarso valore storico e formale**, in quanto alterato nel suo processo evolutivo, con materiali disomogenei e talvolta inappropriati e **neppure tipologico**, in quanto ha una configurazione sciupata dalla presenza del corpo adiacente che non lo rende associabile a nessun riferimento rurale tipico.

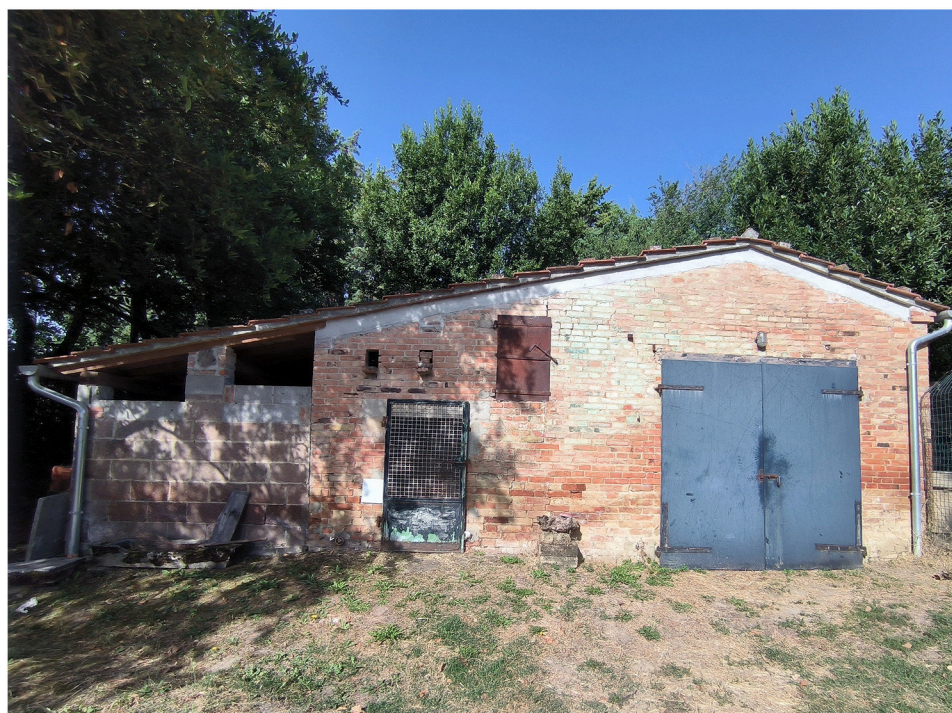
E' un annesso rurale costituito da una rimessa e da una ex porcilaia addossata. Il magazzino agricolo, è stato realizzato in muratura di mattoni. La ex porcilaia, si presenta come un manufatto in muratura mista di mattoni e di blocchi di cemento. L'intero immobile ha copertura a due falde inclinate realizzata in marsigliesi.

È un annesso che non ha alcun valore né storico né tipologico o formale.

Foto 4 - Fronte annesso rurale ex porcaiaia e rimessa agricola

- **Per l'immobile abitativo, la porzione più consolidata (1a) in classe c4 e la porzione realizzata in ampliamento (1b) in classe c5.**
- **Gli immobili indicati ai n. 2 e 3 in classe C5,** essendo annessi rurali privi di qualsiasi valore.

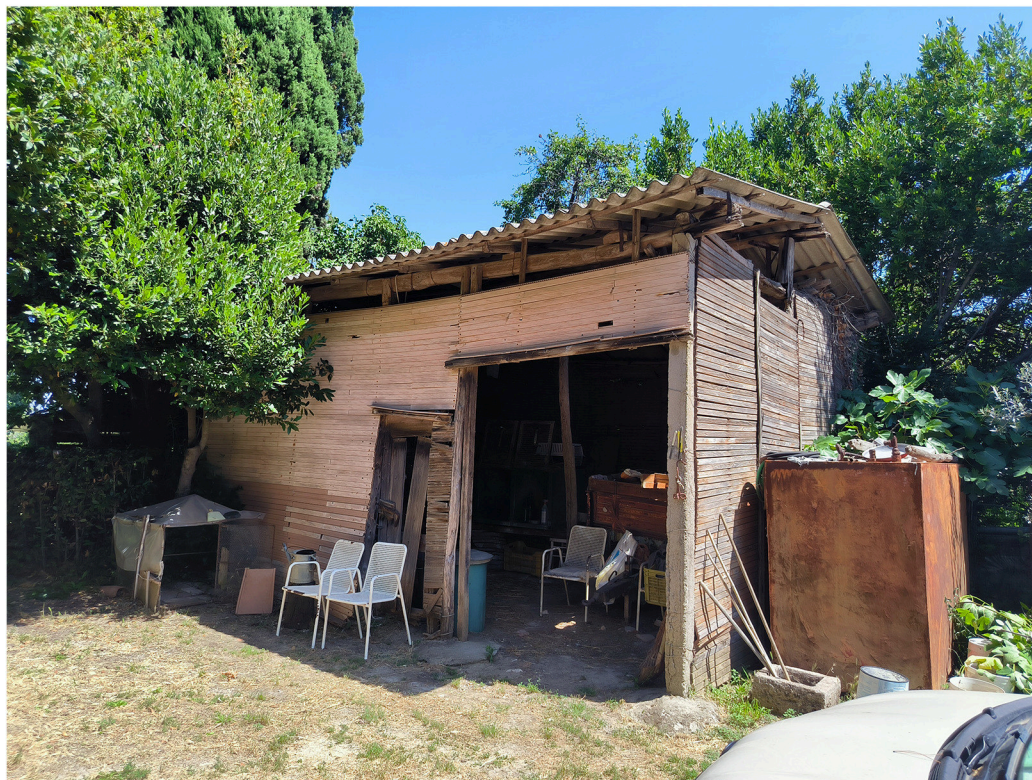
E' un ex **fienile**, utilizzato come deposito, realizzato con una struttura lignea del tutto precaria, in cattivo stato di conservazione ed una copertura probabilmente in eternit. **L'immobile non ha alcun valore storico, tipologico o formale.**

Foto 5 - Ex fienile
