## RICHIESTA DEFINIZIONE CLASSE DI VALORE

### **Ill.mo. Sig SINDACO del Comune di MONTEPULCIANO**

TOPONIMO  
LOCALITA' ABBADIA DI MONTEPULCIANO  
VIA DEGLI SCIARTI, 7

**LUCIANO MAURIZIO****DEFINIZIONE DELLE CLASSI DI VALORE****RELAZIONE TECNICA DESCRITTIVA****PREMESSA**

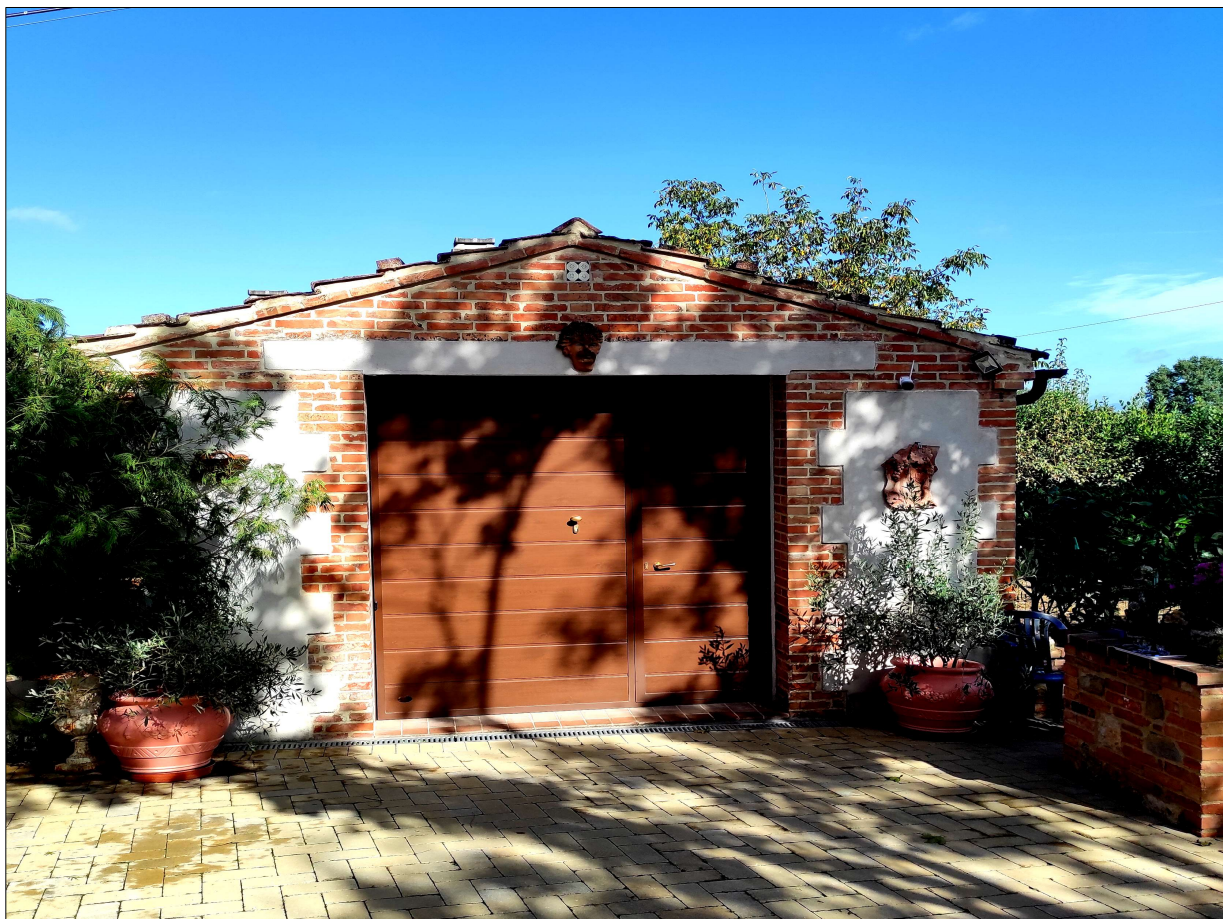
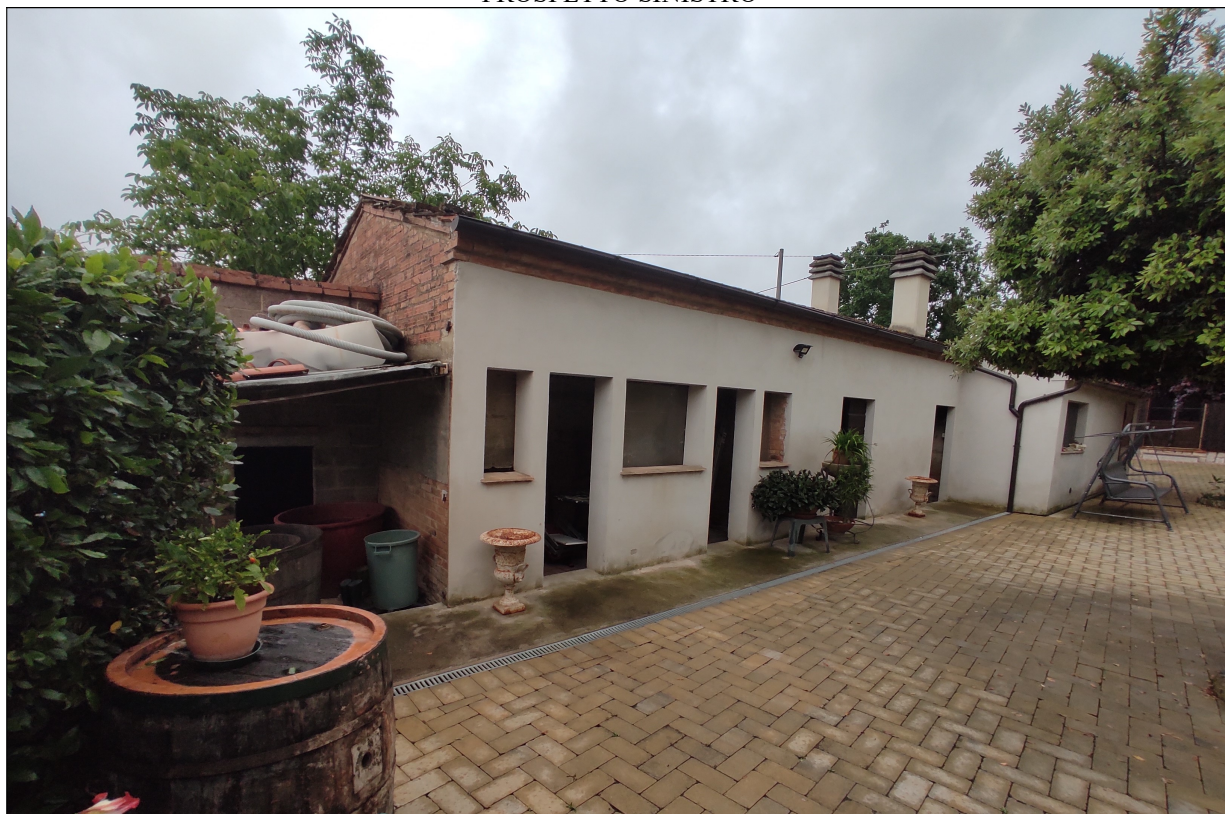
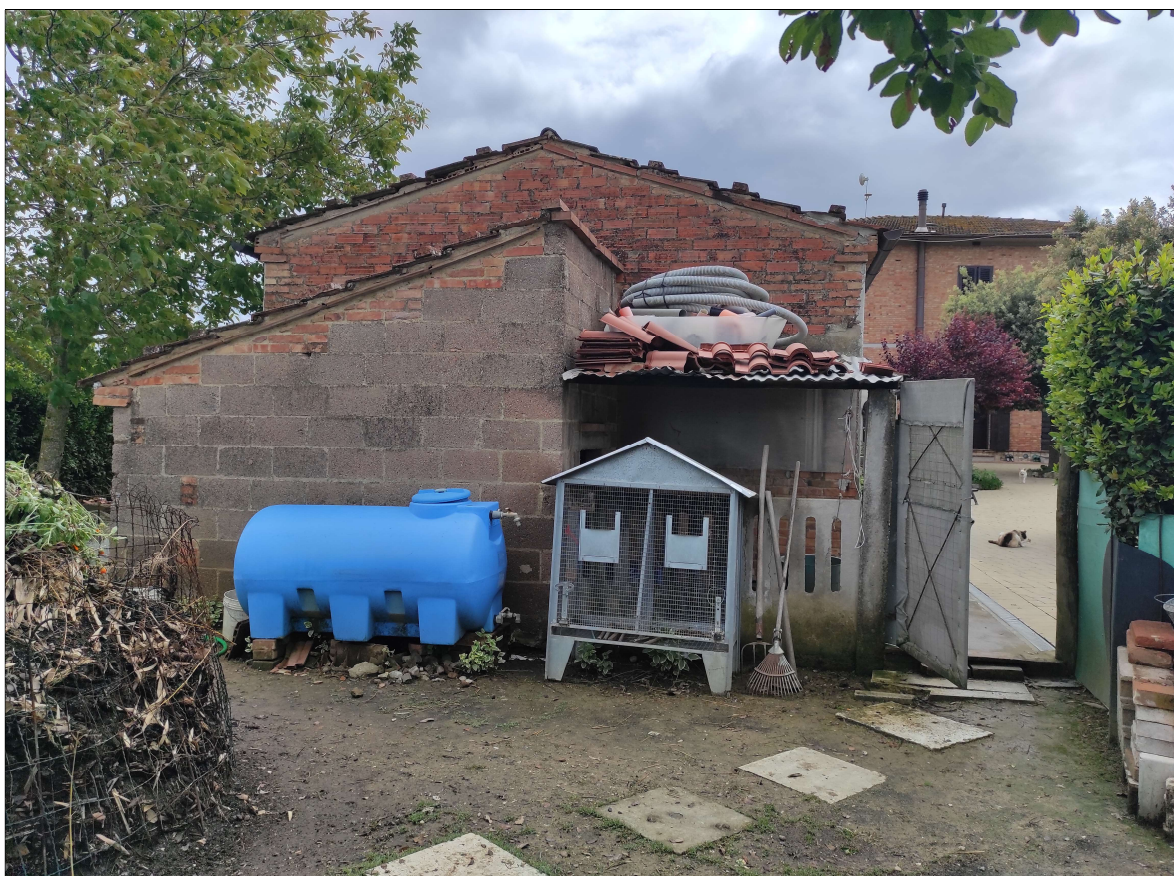
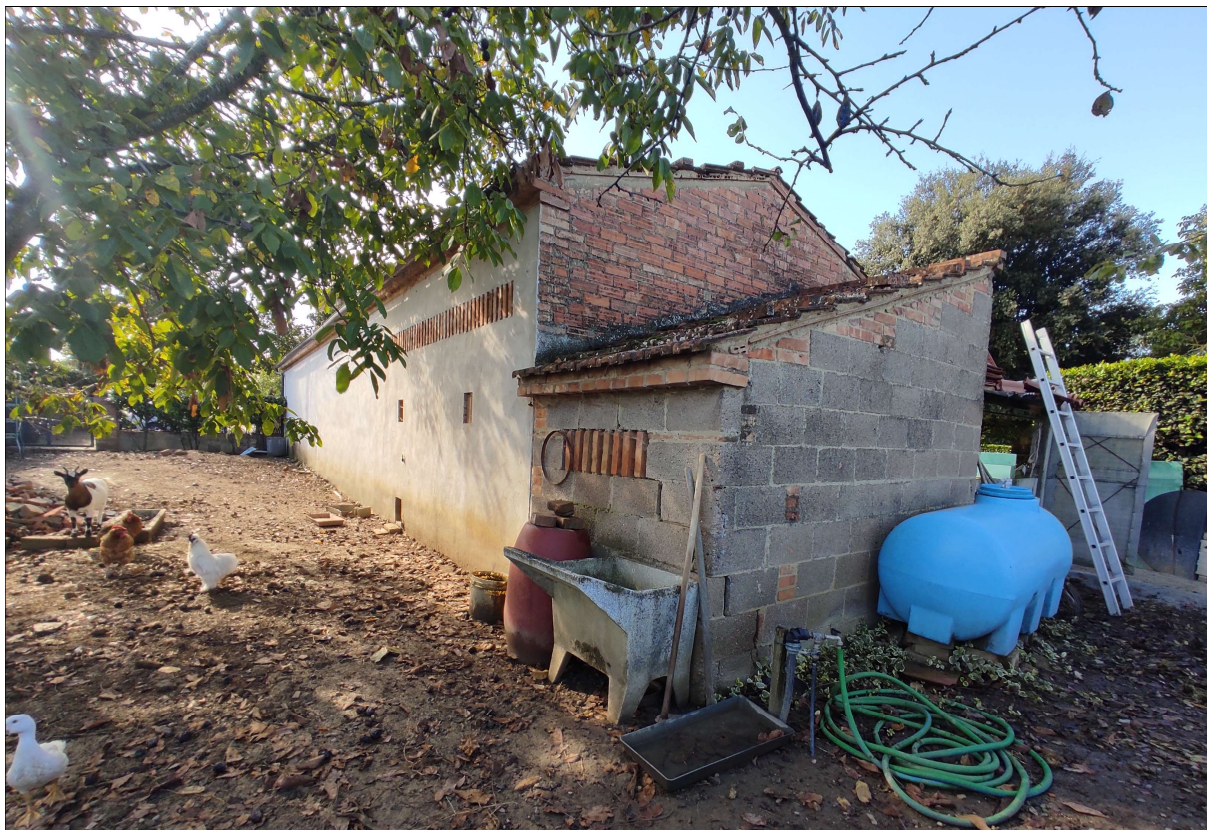
**ANNESSO AGRICOLO (Rif. n.2)**

- **il fabbricato secondario (rif 2)**, è stato edificato con Permesso n. 791 del 20.09.1961 e successivamente ampliato e condonato con Concessione Edilizia in Sanatoria n. 1964/91 trattasi pertanto di annesso rurale senza caratteristiche storiche o di pregio, destinato inizialmente a porcili e rimesse non possiede elementi architettonici di pregio o di particolare rilevanza, le murature sono in parte a mattoni pieni e in parte a forati, la copertura è in latero cemento, con tavelloni e soprastante manto in tegole marsigliesi. La porzione terminale anch'essa condonata (ex porcili) è stata edificata con blocchi in c.l.s. vibrato, i castri sono delimitati da pannelli in c.l.s. e con manto in parte in lamiera ondulata e in parte in tegole marsigliesi. Gli architravi sono tutti in c.a., le pareti esterne sono attualmente quasi del tutto intonacate con assenza di infissi.

Le condizioni statiche e strutturali sono in uno stato appena sufficiente anche se si iniziano ad intravedere fenomeni di fessurazioni importanti soprattutto nell'appendice terminale che abbisogna di un intervento tempestivo di messa in sicurezza.

L'annesso per le sue caratteristiche tipologico-costruttive: materiali incongrui e architettura semplice senza presenza di elementi di rilievo, è da ricondursi tipologicamente ad un manufatto moderno che non possiede alcun elemento architettonico e decorativo di tipo tradizionale, tale da essere preservato.

*Il fine è concedere la possibilità di poter regolarizzare le facciate e le aperture delle stesse (idonee per l'epoca ma non per l'utilizzo presente e futuro) ma anche per riorganizzare planivolumetricamente i corpi accessori in un progetto più organico, teso a migliorare l'aspetto architettonico del complesso edilizio, conferendo più armonia in termini tipologico-costruttivi con il fabbricato principale, uniformando le pertinenze sia nei materiali quanto per l'assetto distributivo, elementi che ad oggi risultano assai variegati, che ne inibiscono l'utilizzo.*

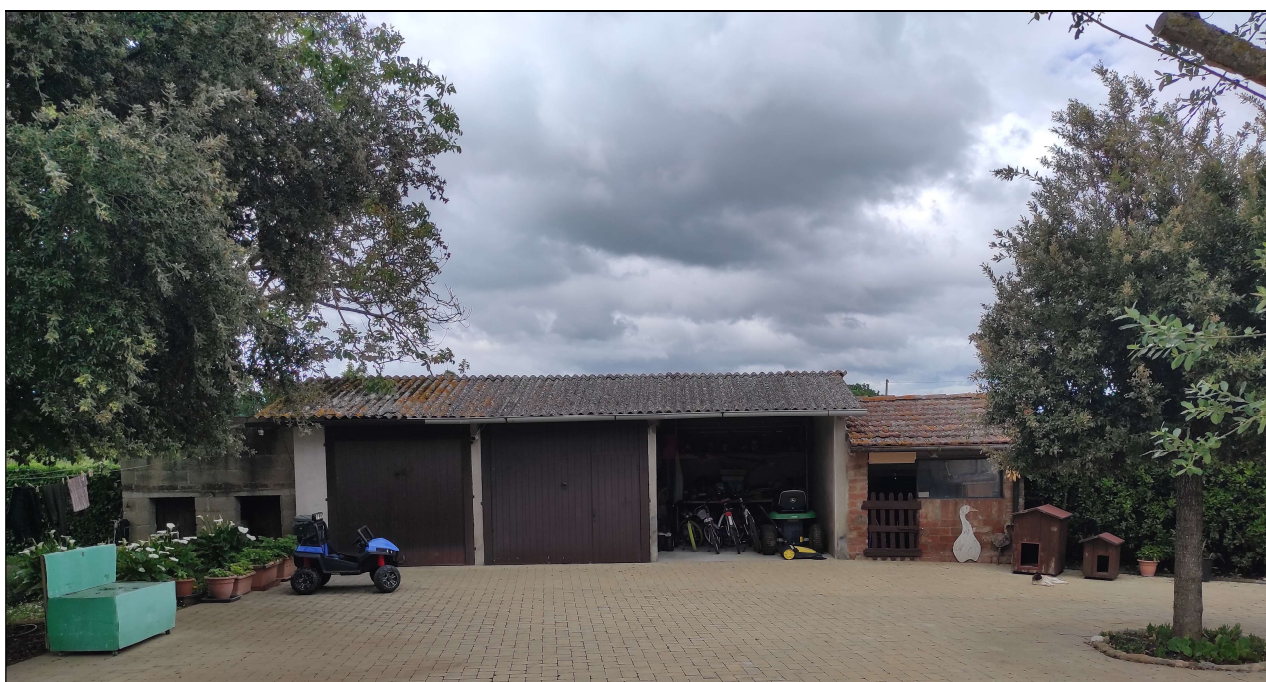
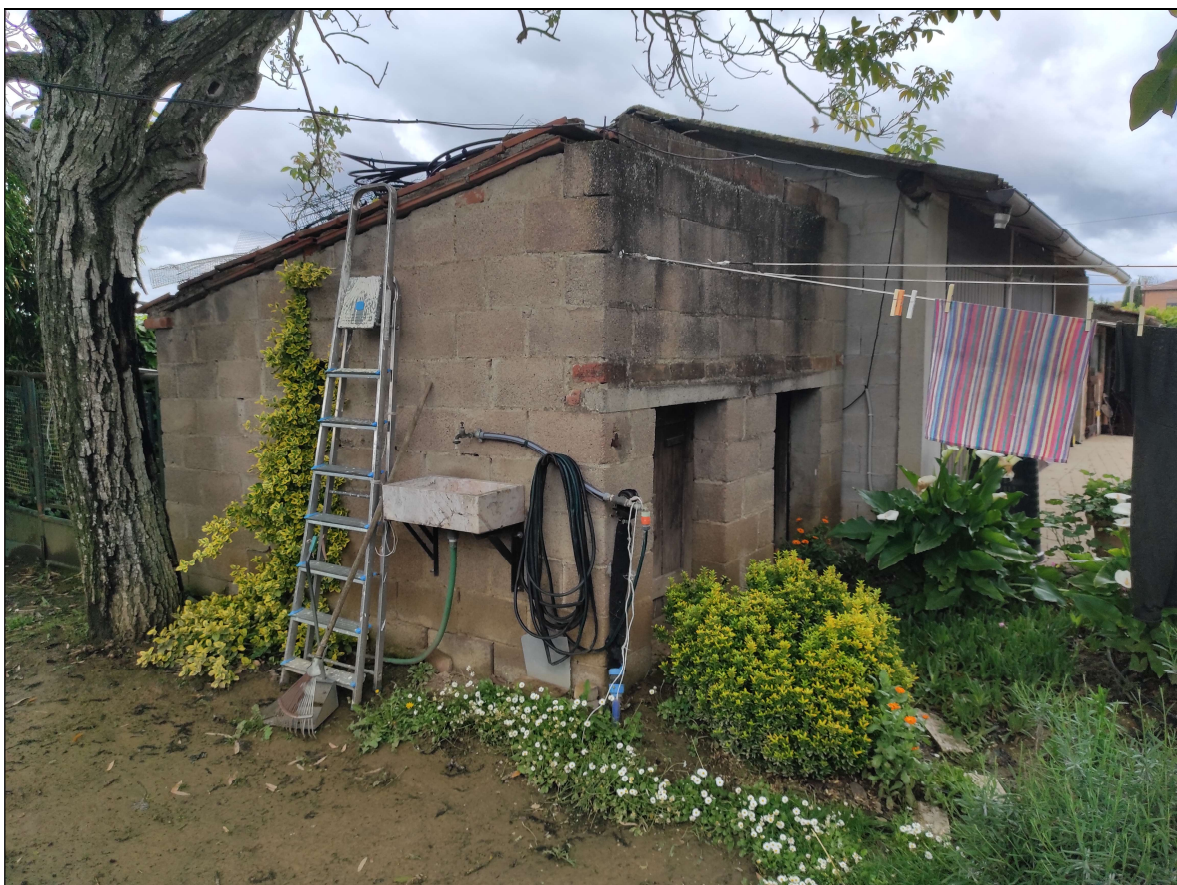
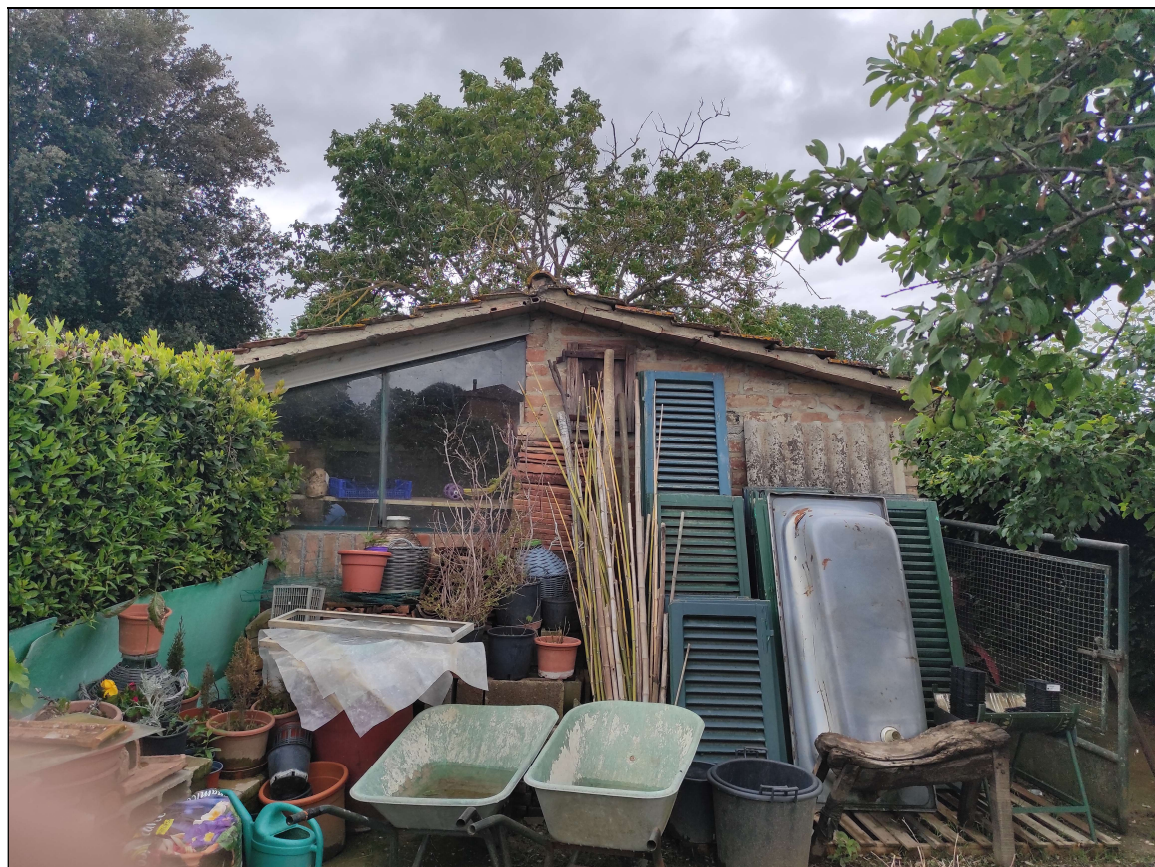
**ANNESSO AGRICOLO (Rif. n.3)**

- **L'annesso rurale (Rif. 3)** edificato nel 1962 e successivamente condonato con Concessione Edilizia in sanatoria n. 1963/91 trattasi di fienile composto da colonne e trave in c.a. struttura lignea a sorreggere il manto in onduline di fibrocemento, interposto a due porcili edificati con Licenza n. 189/E del 1970 e Permesso di Costruzione n. 109/61, mediante muratura in blocchi

in cls vibrato per l'uno e in mattoni l'altro, entrambi aventi struttura del tetto in travi prefabbricati, interposte tavelle e soprastante manto in marsigliesi.

Le condizioni statiche e strutturali sono sufficienti.

Come si evince anche dalla documentazione fotografica allegata, anche questo annesso, edificato in più volte possiede caratteristiche edificatorie incongrue, tipologicamente e architettonicamente non di rilievo e affatto storiche, tipiche dell'edificato anni 60/70 con utilizzo di materiali e metodologie costruttive non tipiche della tradizione, quindi non meritevoli di mantenimento o conservazione.
