1. Inquadramento dell'immobile.

L'immobile oggetto della richiesta di schedatura si trova nel Comune di Montepulciano, lungo la Strada della Montagna al n.29.

7. Immagini dello stato attuale con elementi di alterazione dell'architettura tradizionale rurale.

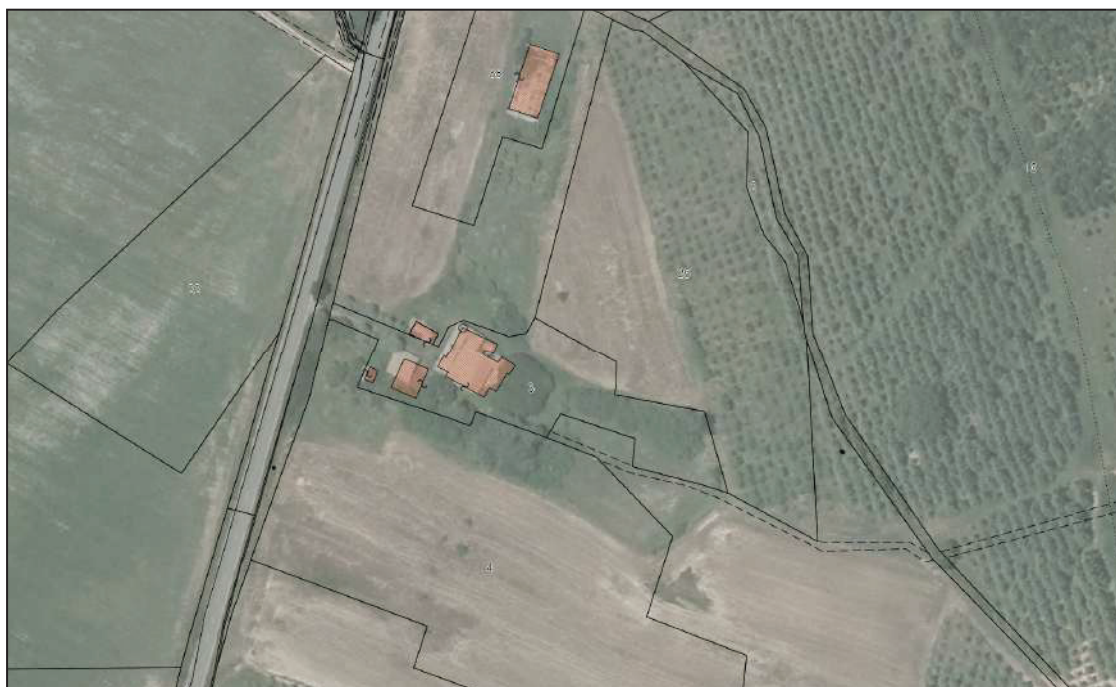
Catastalmente, allo stato attuale l'immobile è suddiviso nelle seguenti unità immobiliari identificate al foglio 168, part. 3, sub 3-4-5 (Casale) e 6-7-8 (Annessi).

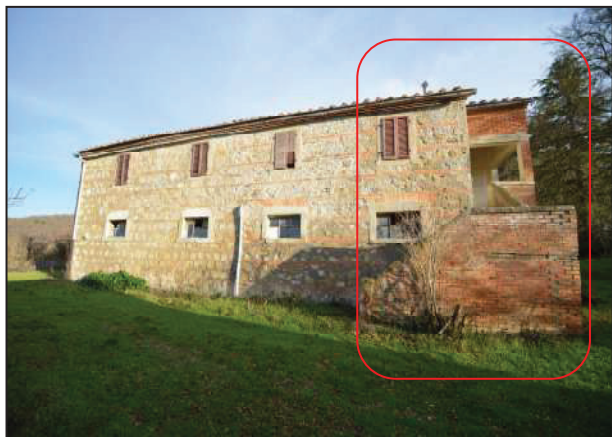
- 1 Vista frontale
- 2 Particolare del fianco sinistro in cui è visibile l'alternarsi delle volumetrie di diversi periodi storici.
- 3 Vista del fianco sinistro
- 4 Vista aerea
- 5 Particolare volume da demolire

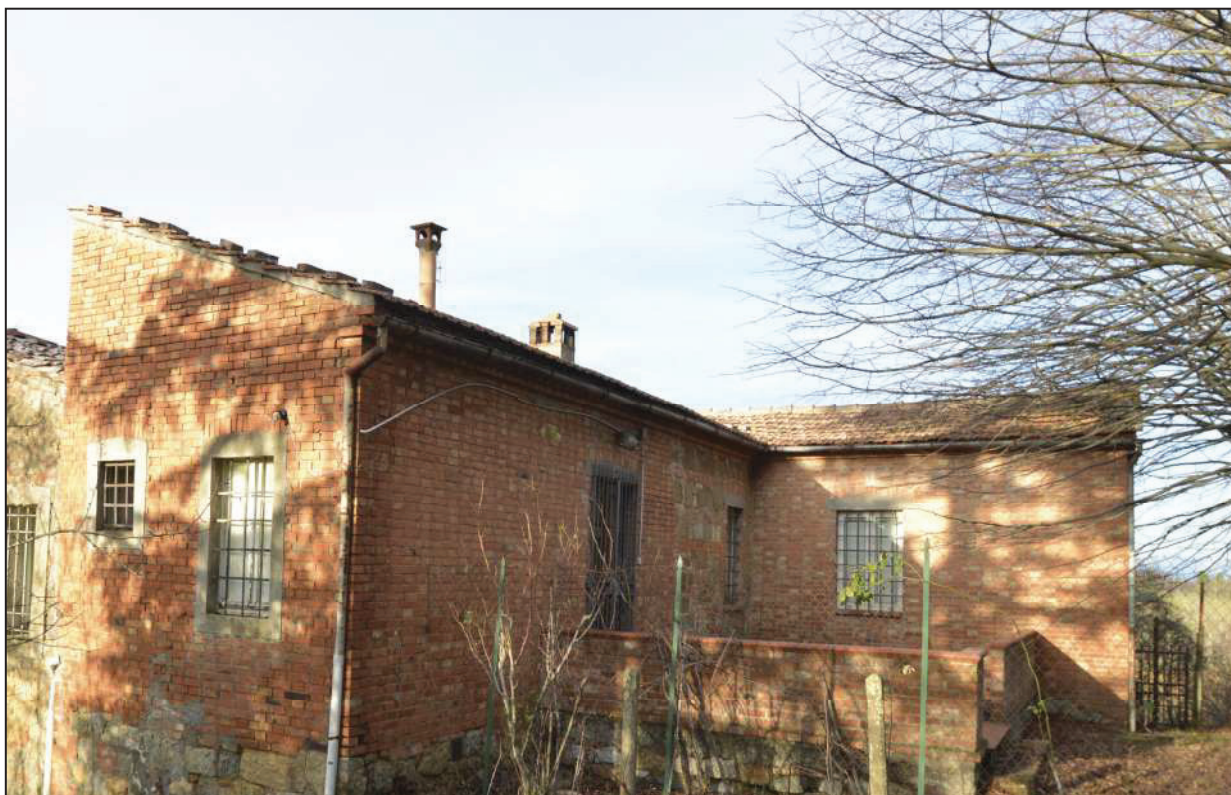
6 Vista del retro dell'ultimo ampliamento, realizzato senza considerare le caratteristiche dell'architettura rurale tradizionale. Porzione di abitazione per la quale si richiede un classamento abbassato a C4, come per le scale sottostanti.

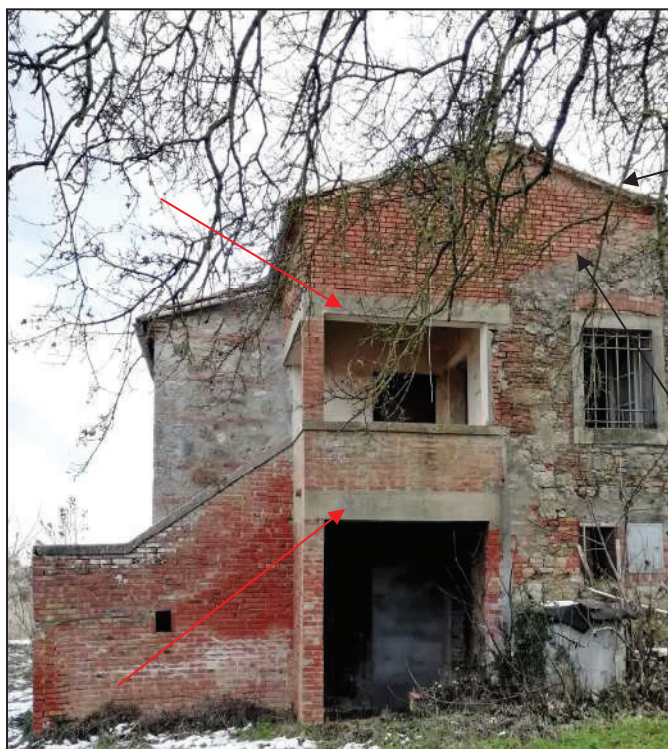
Copertura del corpo scale semplicemente appoggiato al tetto originario

Copertura originale, internamente ancora visibile.

7 Realizzazione del corpo scale, con aperture realizzate con architravi in calcestruzzo armato, la copertura risulta essere semplicemente appoggiata al vecchio tetto, creando un doppio livello, il tutto realizzato con mattoni di tipo industriale.

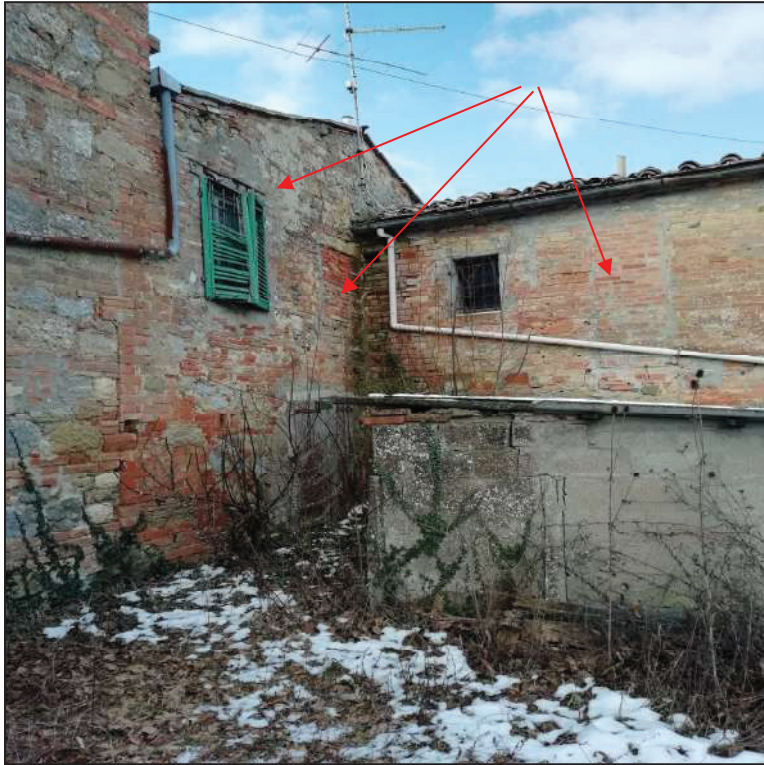
8 Dalla foto si riconoscono diverse aperture realizzate nel tempo e successivamente tamponate, il tutto conferisce scarso valore alla muratura, poiché incoerente e fortemente manomessa
